Nr zlecenia: 52/25/06/2025/CarArena STANDARD

## Poglądowy raport stanu technicznego

Zadanie: Ocena stanu technicznego i określenie wartości rynkowej pojazdu

| DANE IDENTYFIKACYJNE POJAZDU | | Dane: [O] VI-2025 | |
|---|---|---|---|
| Marka: | BMW | Nr rejestracyjny: | DW1TL07 |

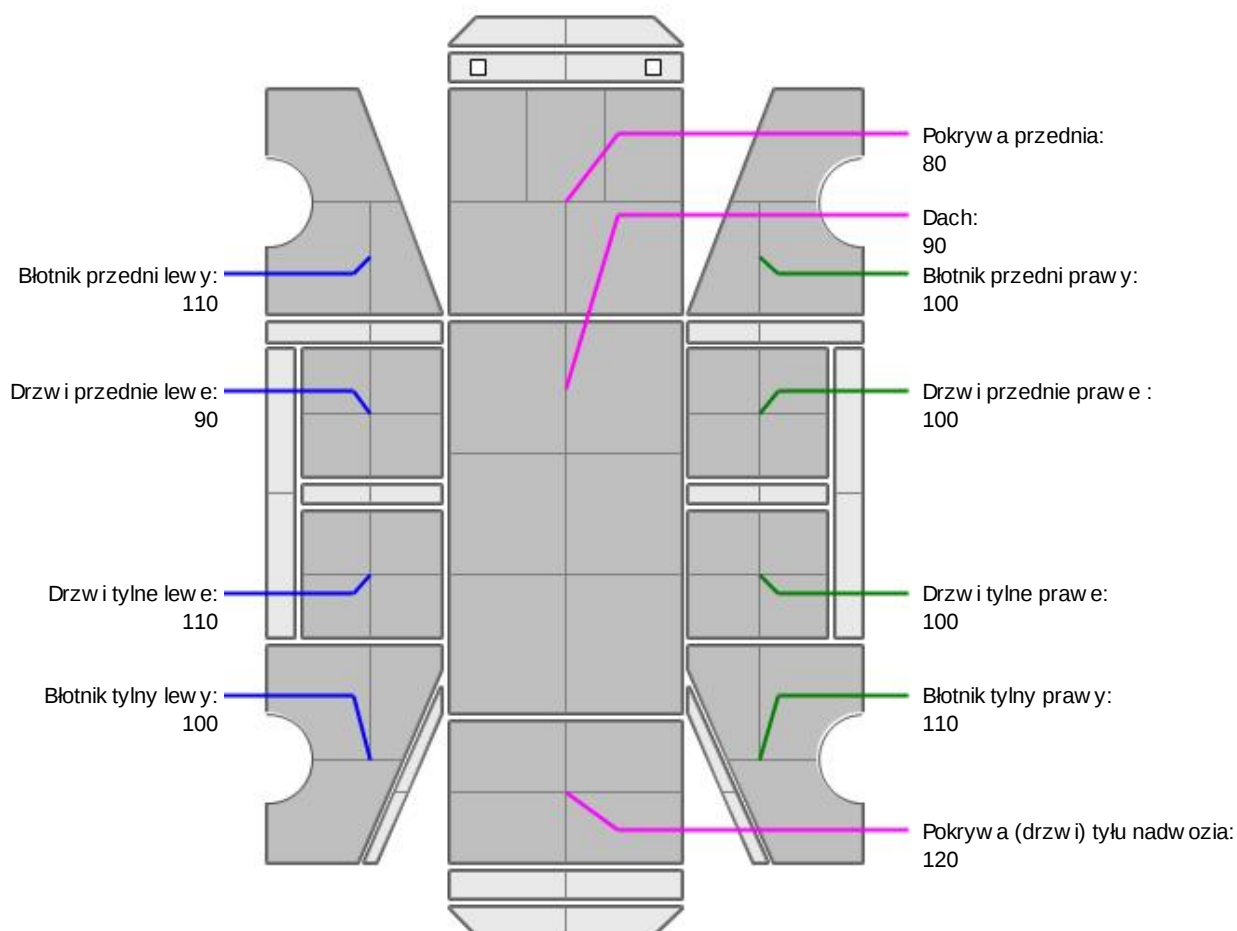
## KABINA KIEROWCY – Opis powłoki lakierowej

| L.p. | Nazwa elementu | L / P | Grubość powłoki [μm] | Opis |
| 1 | Pokrywa przednia | | 80 | |
| 2 | Dach | | 90 | |
| 3 | Błotnik przedni | L | 110 | |
| 4 | Drzwi przednie | L | 90 | |
| 5 | Drzwi tylne | L | 110 | |
| 6 | Błotnik tylny | L | 100 | |
| 7 | Błotnik przedni | P | 100 | |
| 8 | Drzwi przednie | P | 100 | |
| 9 | Drzwi tylne | P | 100 | |
| 10 | Błotnik tylny | P | 110 | |
| 11 | Pokrywa (drzwi) tyłu nadwozia | | 120 | |

Podane przedziały grubości powłoki lakierowej, dotyczą punktów pomiarowych. Nie mogą być traktowane jako gwarancja, że grubość powłoki lakierowej w innych punktach nie wykracza poza te przedziały. Pomiar powłoki lakierowej został wykonany urządzeniem będącym w posiadaniu rzeczoznawcy. Pomiar wykonany innym przyrządem może się różnić.
