## Poglądowy raport stanu technicznego

Zadanie: Ocena stanu technicznego i określenie wartości rynkowej pojazdu

| DANE IDENTYFIKACYJNE POJAZDU (*) | | Dane: [O] VII-2025 | |
|---|---|---|---|
| Marka: | BMW | Nr rejestracyjny: | DW2TH31 |
| Model pojazdu: | 320 Diesel MR`19 E6d G20 | Nr Info-Ekspert: | 003-06016 |

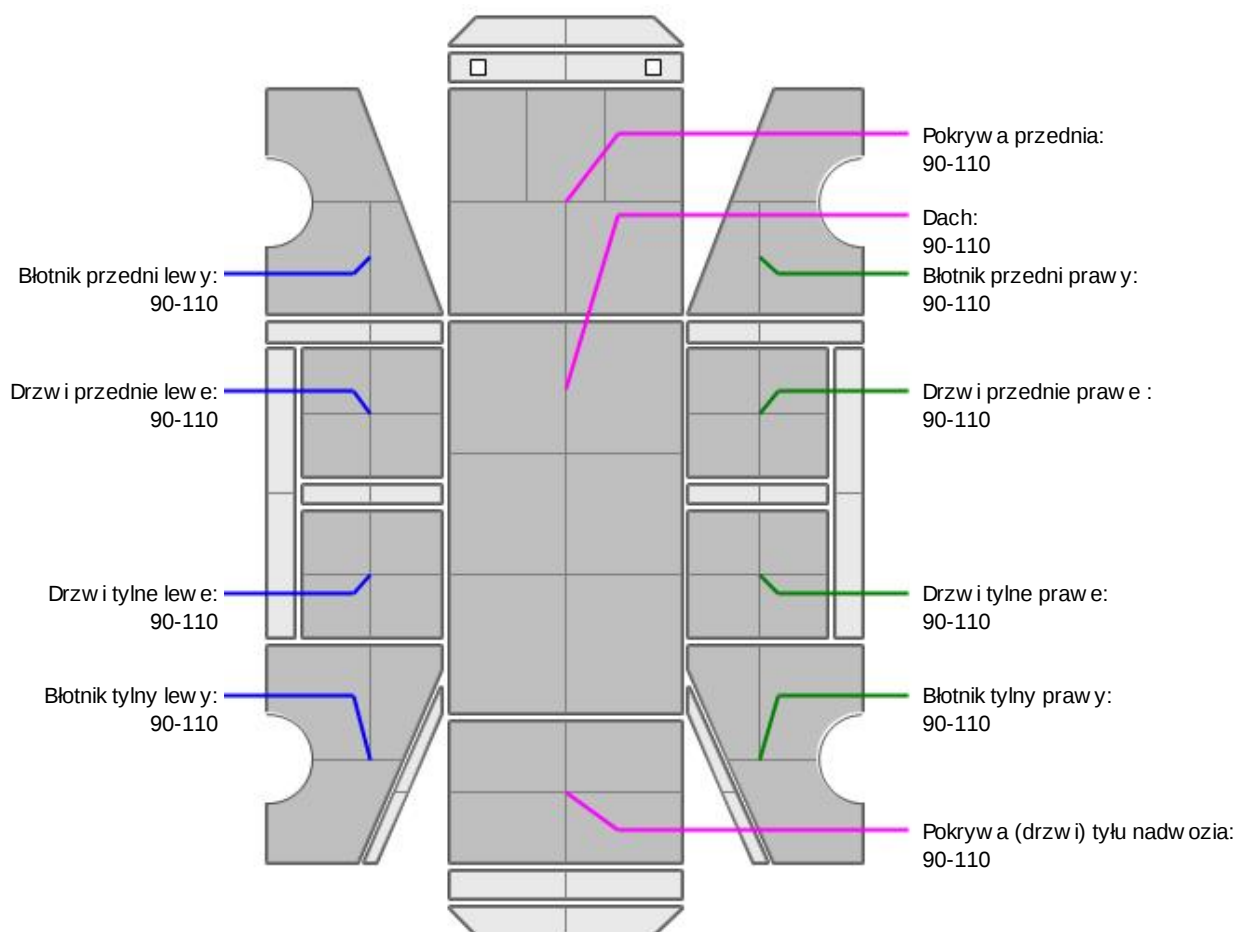
### KABINA KIEROWCY – Opis powłoki lakierowej

| L.p. | Nazwa elementu | L / P | Grubość powłoki [μm] | Opis |
| 1 | Pokrywa przednia | | 90-110 | |
| 2 | Dach | | 90-110 | |
| 3 | Błotnik przedni | L | 90-110 | |
| 4 | Drzwi przednie | L | 90-110 | |
| 5 | Drzwi tylne | L | 90-110 | |
| 6 | Błotnik tylny | L | 90-110 | |
| 7 | Błotnik przedni | P | 90-110 | |
| 8 | Drzwi przednie | P | 90-110 | |
| 9 | Drzwi tylne | P | 90-110 | |
| 10 | Błotnik tylny | P | 90-110 | |
| 11 | Pokrywa (drzwi) tyłu nadwozia | | 90-110 | |

Podane przedziały grubości powłoki lakierowej, dotyczą punktów pomiarowych. Nie mogą być traktowane jako gwarancja, że grubość powłoki lakierowej w innych punktach nie wykracza poza te przedziały. Pomiar powłoki lakierowej został wykonany urządzeniem będącym w posiadaniu rzeczoznawcy. Pomiar wykonany innym przyrządem może się różnić.
