# Poglądowy raport stanu technicznego

Zadanie: Ocena stanu technicznego i określenie wartości rynkowej pojazdu

| DANE IDENTYFIKACYJNE POJAZDU | | Dane: [O] VI-2025 | |
|---|---|---|---|
| Marka: | BMW | Nr rejestracyjny: | DW5TJ06 |
| Model pojazdu: | 320 Diesel Mild Hybrid MR`19 E6d G20 | Nr Info-Ekspert: | 003-06016 |

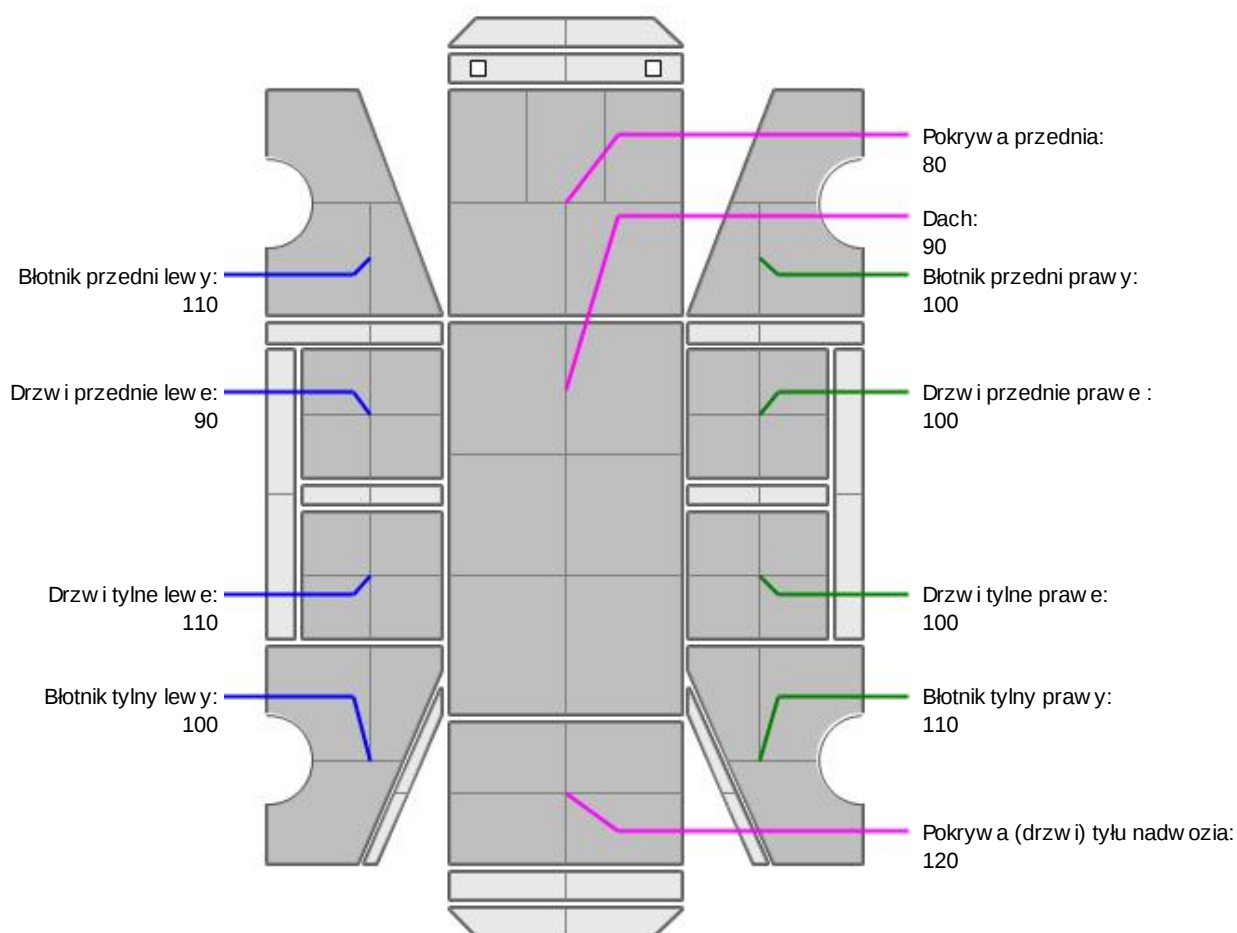
### KABINA KIEROWCY – Opis powłoki lakierowej

| L.p. | Nazwa elementu | L / P | Grubość powłoki [μm] | Opis |
| 1 | Pokrywa przednia | | 80 | |
| 2 | Dach | | 90 | |
| 3 | Błotnik przedni | L | 110 | |
| 4 | Drzwi przednie | L | 90 | |
| 5 | Drzwi tylne | L | 110 | |
| 6 | Błotnik tylny | L | 100 | |
| 7 | Błotnik przedni | P | 100 | |
| 8 | Drzwi przednie | P | 100 | |
| 9 | Drzwi tylne | P | 100 | |
| 10 | Błotnik tylny | P | 110 | |
| 11 | Pokrywa (drzwi) tyłu nadwozia | | 120 | |

Podane przedziały grubości powłoki lakierowej, dotyczą punktów pomiarowych. Nie mogą być traktowane jako gwarancja, że grubość powłoki lakierowej w innych punktach nie wykracza poza te przedziały. Pomiar powłoki lakierowej został wykonany urządzeniem będącym w posiadaniu rzeczoznawcy. Pomiar wykonany innym przyrządem może się różnić.
