## P o g l ą d o w y   R a p o r t   S t a n u   T e c h n i c z n e g o

Zadanie: Ocena stanu technicznego i określenie wartości rynkowej pojazdu

| DANE IDENTYFIKACYJNE POJAZDU | | Dane: [O] VII-2025 | |
|---|---|---|---|
| Marka: | BMW | Nr rejestracyjny: | PZ2T152 |
| Model pojazdu: | 320 Touring Diesel Mild Hybrid MR`19 E6d G21 | Nr Info-Ekspert: | 003-06034 |

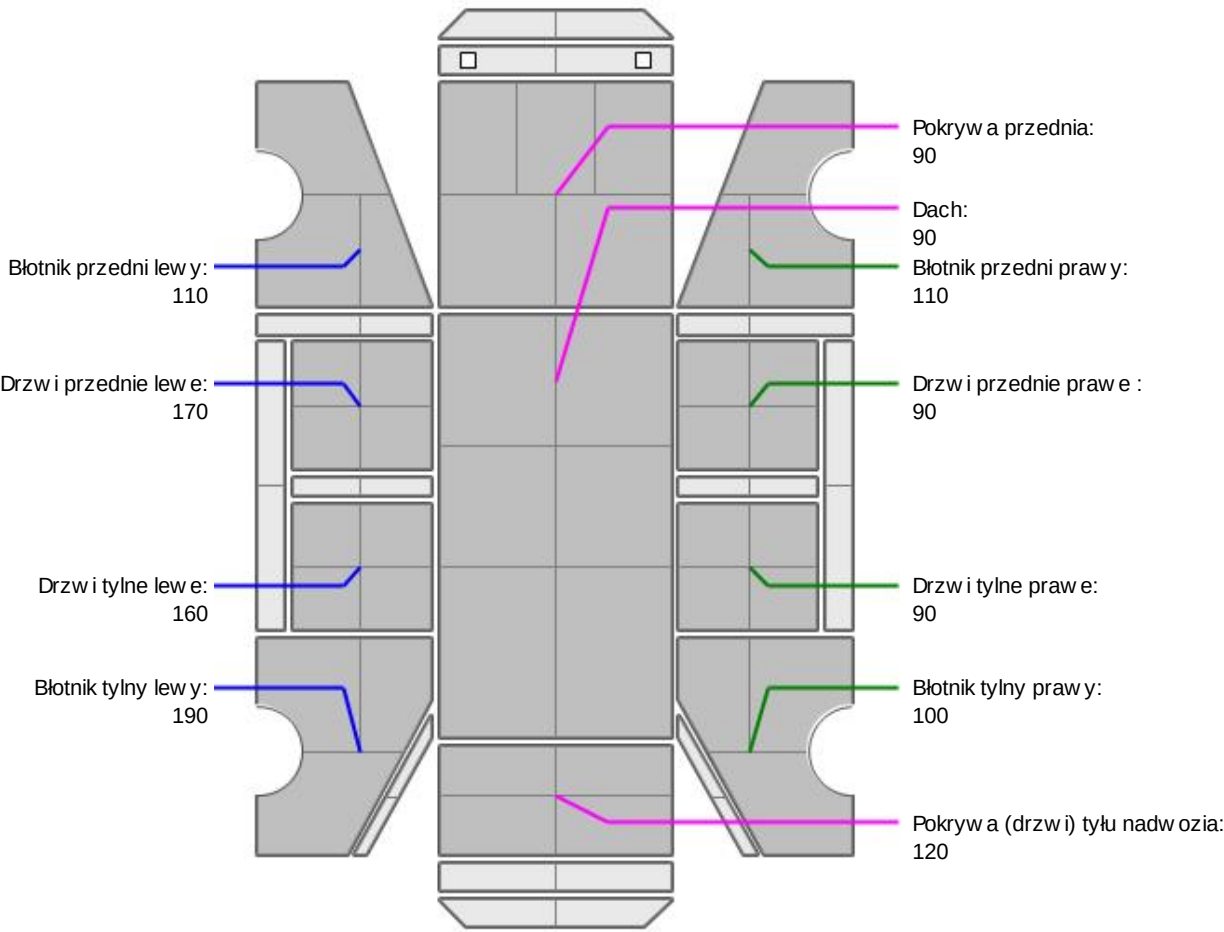
**NADWOZIE – Opis powłoki lakierowej**

| L.p. | Nazwa elementu | L / P | Grubość powłoki [µm] | Opis |
| 1 | Pokrywa przednia | | 90 | |
| 2 | Dach | | 90 | |
| 3 | Błotnik przedni | L | 110 | |
| 4 | Drzwi przednie | L | 170 | |
| 5 | Drzwi tylne | L | 160 | |
| 6 | Błotnik tylny | L | 190 | |
| 7 | Błotnik przedni | P | 110 | |
| 8 | Drzwi przednie | P | 90 | |

| 9 | Drzwi tylne | P | 90 | |
| 10 | Błotnik tylny | P | 100 | |
| 11 | Pokrywa (drzwi) tyłu nadwozia | | 120 | |

Podane przedziały grubości powłoki lakierowej, dotyczą punktów pomiarowych. Nie mogą być traktowane jako gwarancja, że grubość powłoki lakierowej w innych punktach nie wykracza poza te przedziały. Pomiar powłoki lakierowej został wykonany urządzeniem będącym w posiadaniu rzeczoznawcy. Pomiar wykonany innym przyrządem może się różnić.
