# Poglądowy Raport Stanu Technicznego

Zadanie: Ocena stanu technicznego i określenie wartości rynkowej pojazdu

| DANE IDENTYFIKACYJNE POJAZDU | | Dane: [O] VII-2025 | |
|---|---|---|---|
| Marka: | BMW | Nr rejestracyjny: | PZ4E044 |
| Model pojazdu: | 530 Touring Diesel MR`21 E6d G31 | Nr Info-Ekspert: | 003-06485 |

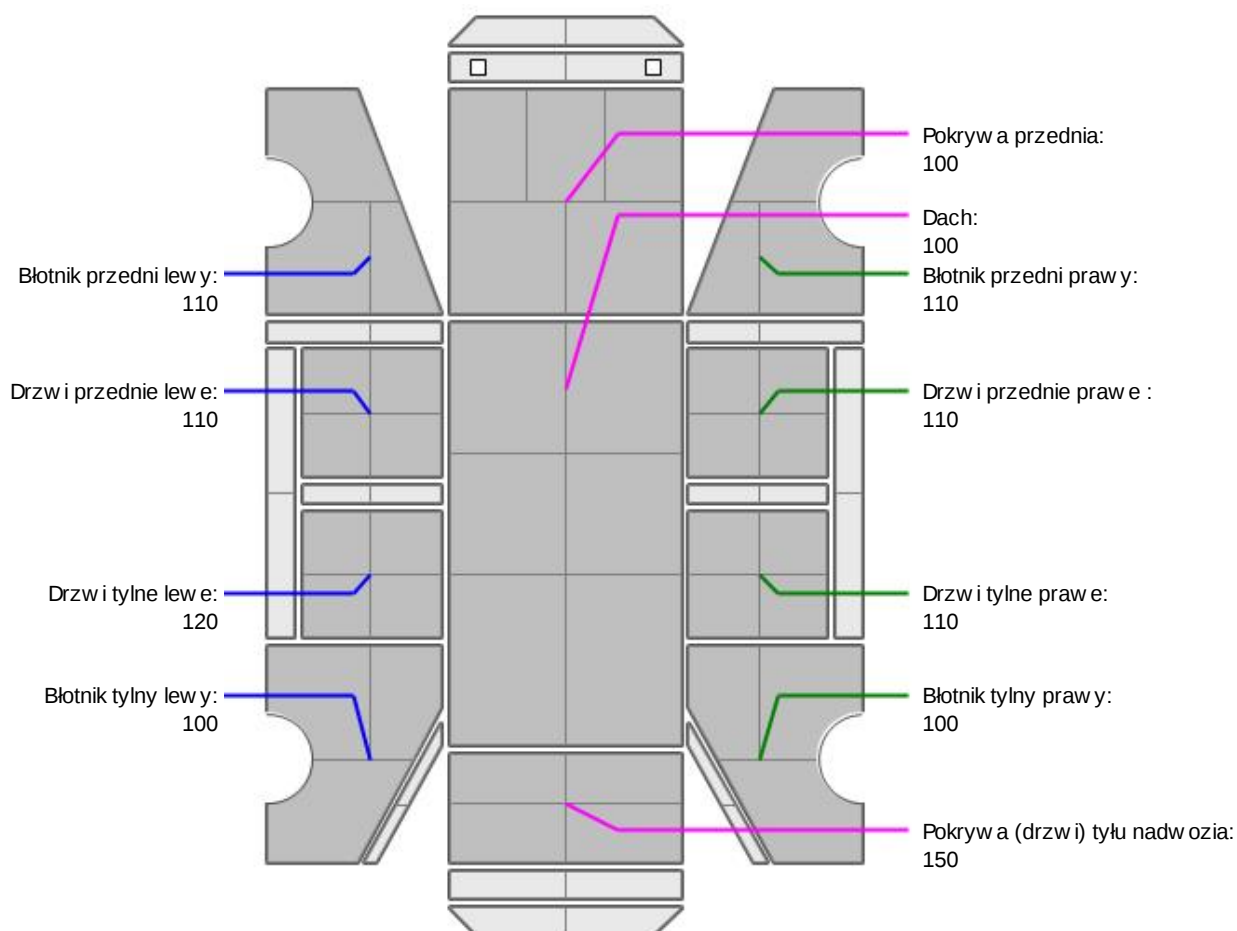
## NADWOZIE – Opis powłoki lakierowej

| L.p. | Nazwa elementu | L / P | Grubość powłoki [µm] | Opis |
| 1 | Pokrywa przednia | | 100 | |
| 2 | Dach | | 100 | |
| 3 | Błotnik przedni | L | 110 | |
| 4 | Drzwi przednie | L | 110 | |
| 5 | Drzwi tylne | L | 120 | |
| 6 | Błotnik tylny | L | 100 | |
| 7 | Błotnik przedni | P | 110 | |
| 8 | Drzwi przednie | P | 110 | |
| 9 | Drzwi tylne | P | 110 | |
| 10 | Błotnik tylny | P | 100 | |
| 11 | Pokrywa (drzwi) tyłu nadwozia | | 150 | |

Podane przedziały grubości powłoki lakierowej, dotyczą punktów pomiarowych. Nie mogą być traktowane jako gwarancja, że grubość powłoki lakierowej w innych punktach nie wykracza poza te przedziały. Pomiar powłoki lakierowej został wykonany urządzeniem będącym w posiadaniu rzeczoznawcy. Pomiar wykonany innym przyrządem może się różnić.
