Nr zlecenia: 85/30/06/2025/CarArena STANDARD

## P o g l ą d o w y   R a p o r t   S t a n u   T e c h n i c z n e g o

Zadanie: Ocena stanu technicznego i określenie wartości rynkowej pojazdu

| DANE IDENTYFIKACYJNE POJAZDU | | Dane: [T] VII-2025 | |
|---|---|---|---|
| Model pojazdu: | X2 2.0 Diesel MR`18 E6d F39 | Nr Info-Ekspert: | 003-04018 |

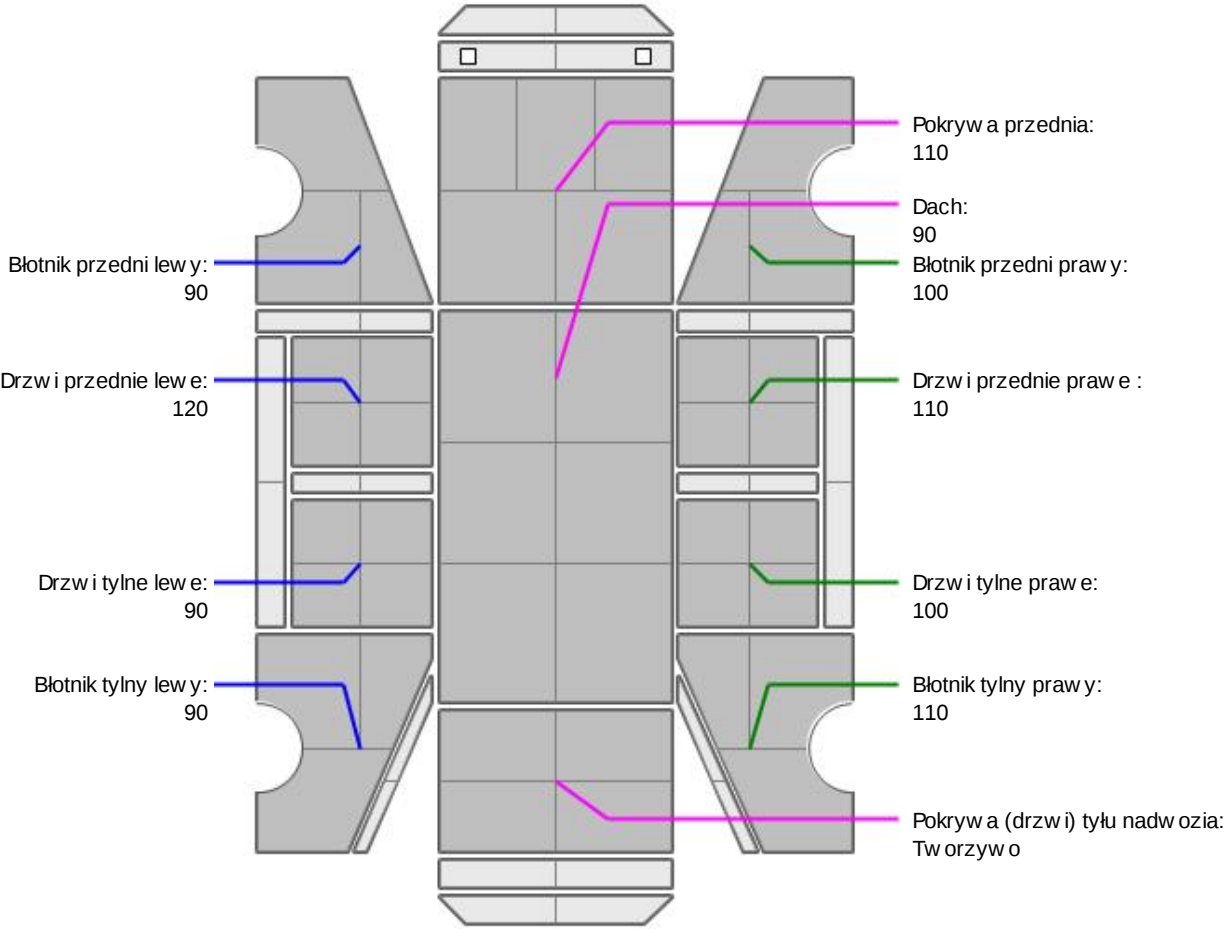
**KABINA KIEROWCY – Opis powłoki lakierowej**

| L.p. | Nazwa elementu | L / P | Grubość powłoki [µm] | Opis |
| 1 | Pokrywa przednia | | 110 | |
| 2 | Dach | | 90 | |
| 3 | Błotnik przedni | L | 90 | |
| 4 | Drzwi przednie | L | 120 | |
| 5 | Drzwi tylne | L | 90 | |
| 6 | Błotnik tylny | L | 90 | |
| 7 | Błotnik przedni | P | 100 | |
| 8 | Drzwi przednie | P | 110 | |
| 9 | Drzwi tylne | P | 100 | |
| 10 | Błotnik tylny | P | 110 | |
| 11 | Pokrywa (drzwi) tyłu nadwozia | | Tworzywo | |
