## Poglądowy Raport Stanu Technicznego

Zadanie: Ocena stanu technicznego i określenie wartości rynkowej pojazdu

| DANE IDENTYFIKACYJNE POJAZDU | | Dane: [O] VII-2025 | |
|---|---|---|---|
| Marka: | OPEL | Nr rejestracyjny: | WE2N354 |
| Model pojazdu: | Astra V Sports Tourer MR`20 E6 | Nr Info-Ekspert: | 028-07127 |

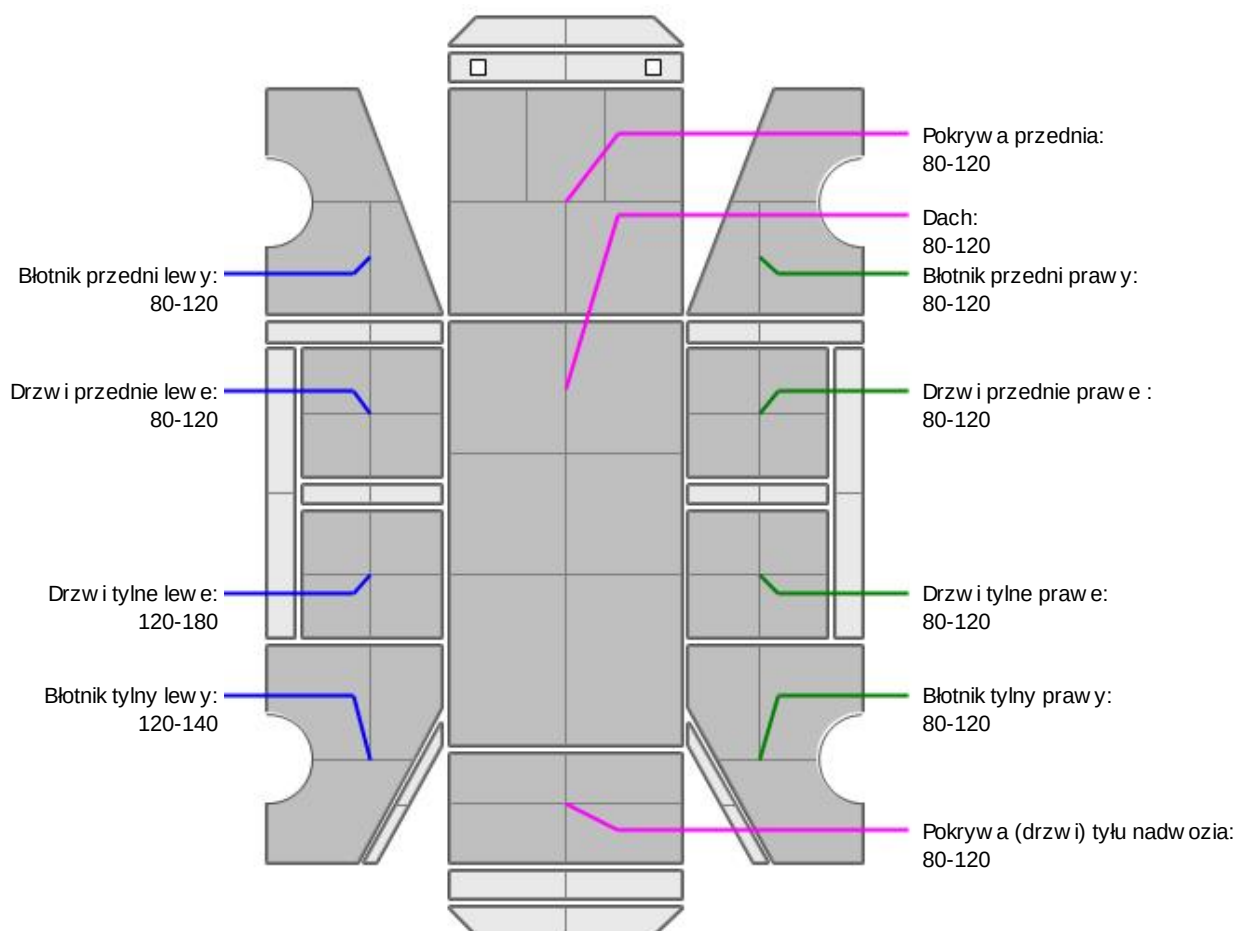
## NADWOZIE – Opis powłoki lakierowej

| L.p. | Nazwa elementu | L / P | Grubość powłoki [μm] | Opis |
| 1 | Pokrywa przednia | | 80-120 | |
| 2 | Dach | | 80-120 | |
| 3 | Błotnik przedni | L | 80-120 | |
| 4 | Drzwi przednie | L | 80-120 | |
| 5 | Drzwi tylne | L | 120-180 | |
| 6 | Błotnik tylny | L | 120-140 | |
| 7 | Błotnik przedni | P | 80-120 | |
| 8 | Drzwi przednie | P | 80-120 | |
| 9 | Drzwi tylne | P | 80-120 | |
| 10 | Błotnik tylny | P | 80-120 | |
| 11 | Pokrywa (drzwi) tyłu nadwozia | | 80-120 | |

Podane przedziały grubości powłoki lakierowej, dotyczą punktów pomiarowych. Nie mogą być traktowane jako gwarancja, że grubość powłoki lakierowej w innych punktach nie wykracza poza te przedziały. Pomiar powłoki lakierowej został wykonany urządzeniem będącym w posiadaniu rzeczoznawcy. Pomiar wykonany innym przyrządem może się różnić.
