## Poglądowy raport stanu technicznego

Zadanie: Ocena stanu technicznego i określenie wartości rynkowej pojazdu

| DANE IDENTYFIKACYJNE POJAZDU | | Dane: [O] VII-2025 | |
|---|---|---|---|
| Marka: | BMW | Nr rejestracyjny: | PZ494XR |
| Model pojazdu: | 320 Diesel Mild Hybrid MR`19 E6d G20 | Nr Info-Ekspert: | 003-06013 |

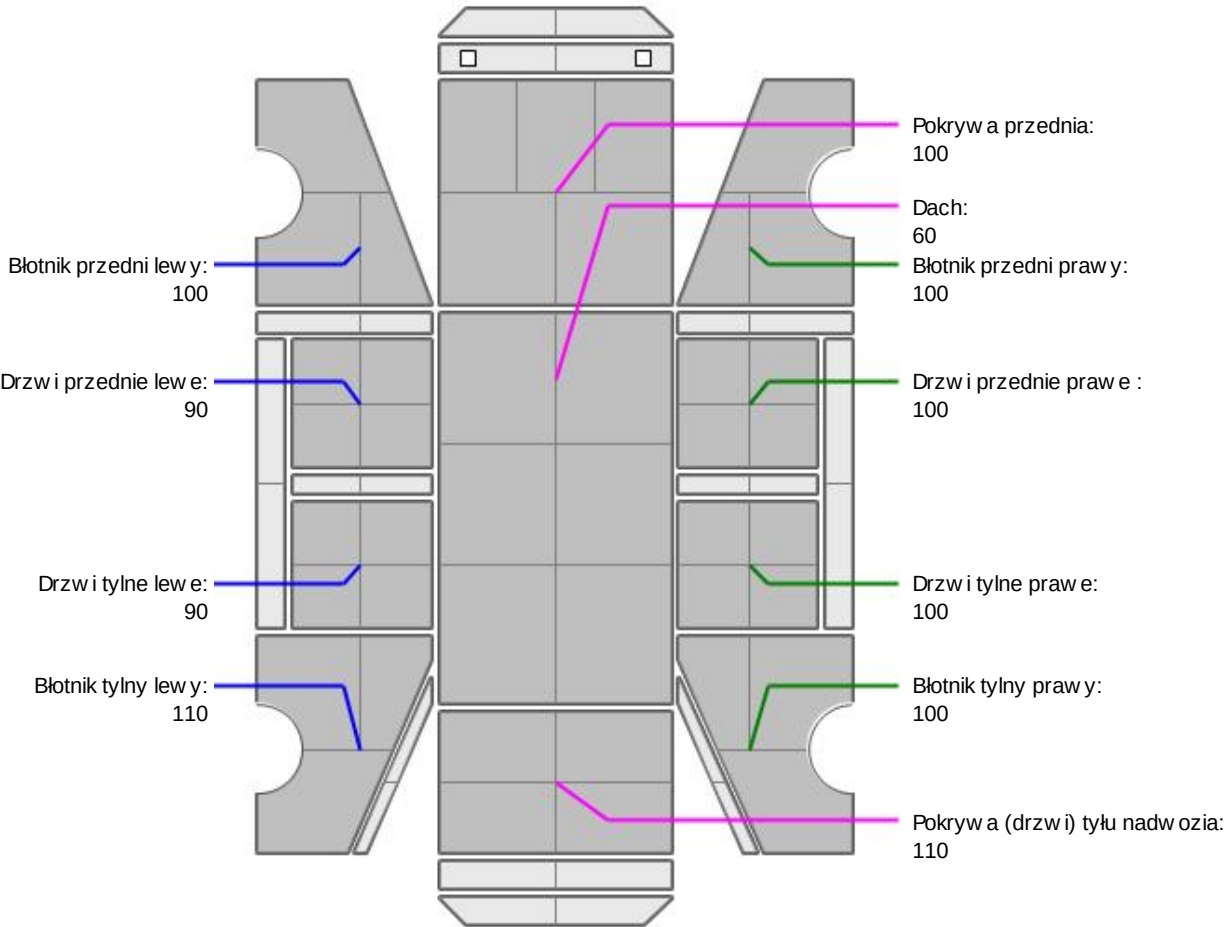
KABINA KIEROWCY – Opis powłoki lakierowej

| L.p. | Nazwa elementu | L / P | Grubość powłoki [µm] | Opis |
|---|---|---|---|---|
| 1 | Pokrywa przednia | | 100 | |
| 2 | Dach | | 60 | |
| 3 | Błotnik przedni | L | 100 | |
| 4 | Drzwi przednie | L | 90 | |
| 5 | Drzwi tylne | L | 90 | |
| 6 | Błotnik tylny | L | 110 | |
| 7 | Błotnik przedni | P | 100 | |
| 8 | Drzwi przednie | P | 100 | |
| 9 | Drzwi tylne | P | 100 | |
| 10 | Błotnik tylny | P | 100 | |
| 11 | Pokrywa (drzwi) tyłu nadwozia | | 110 | |
