Nr zlecenia: 95/25/06/2025/CarArena STANDARD

## Poglądowy Raport Stanu Technicznego

Zadanie: Ocena stanu technicznego i określenie wartości rynkowej pojazdu

| DANE IDENTYFIKACYJNE POJAZDU | | Dane: [O] VII-2025 | |
|---|---|---|---|
| Marka: | BMW | Nr rejestracyjny: | PZ519XR |

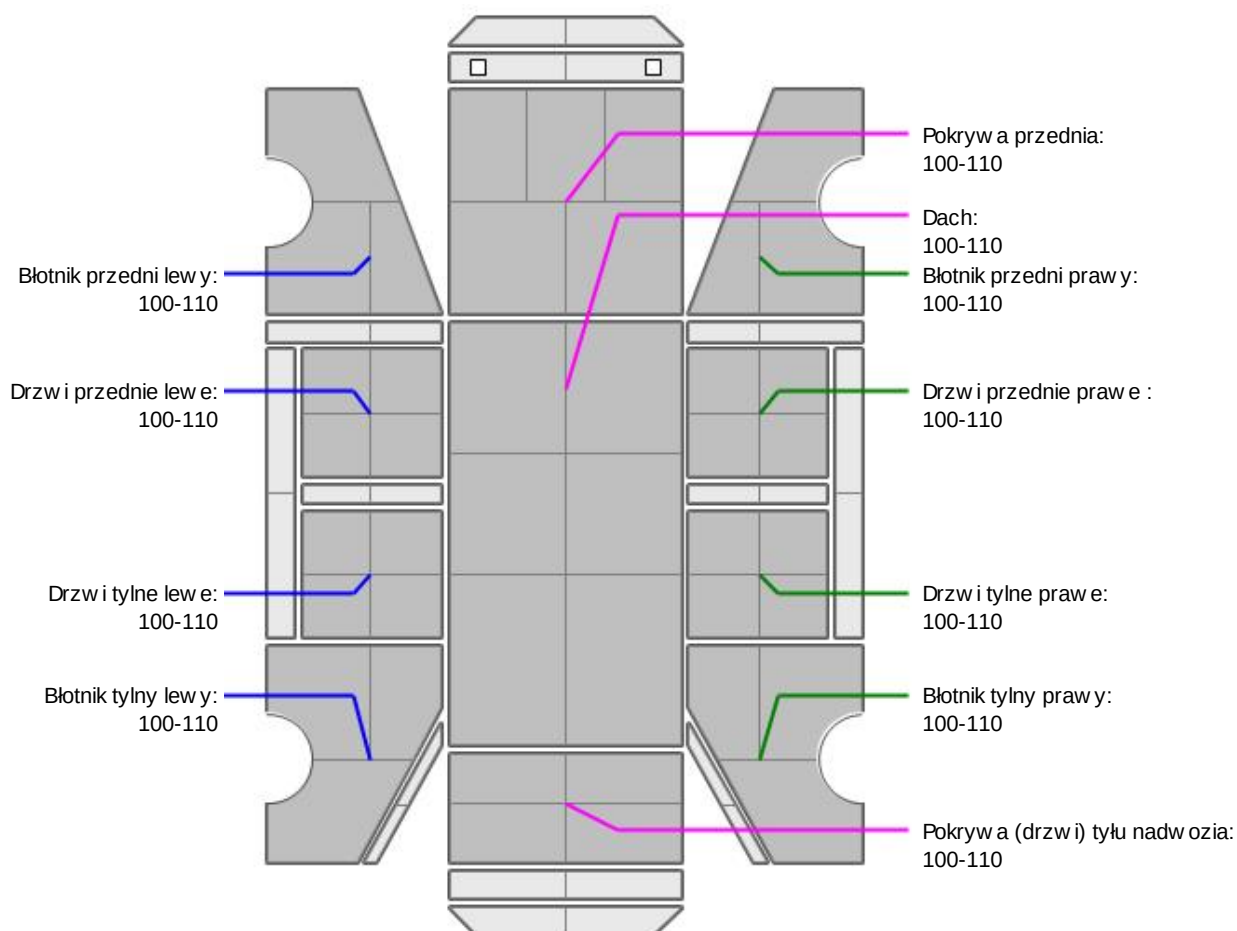
**NADWOZIE – Opis powłoki lakierowej**

| L.p. | Nazwa elementu | L / P | Grubość powłoki [μm] | Opis |
| 1 | Pokrywa przednia | | 100-110 | |
| 2 | Dach | | 100-110 | |
| 3 | Błotnik przedni | L | 100-110 | |
| 4 | Drzwi przednie | L | 100-110 | |
| 5 | Drzwi tylne | L | 100-110 | |
| 6 | Błotnik tylny | L | 100-110 | |
| 7 | Błotnik przedni | P | 100-110 | |
| 8 | Drzwi przednie | P | 100-110 | |
| 9 | Drzwi tylne | P | 100-110 | |
| 10 | Błotnik tylny | P | 100-110 | |
| 11 | Pokrywa (drzwi) tyłu nadwozia | | 100-110 | |
