Nr zlecenia: 95/26/06/2025/CarArena STANDARD

## Poglądowy Raport Stanu Technicznego

Zadanie: Ocena stanu technicznego i określenie wartości rynkowej pojazdu

| DANE IDENTYFIKACYJNE POJAZDU | | Dane: [O] VII-2025 | |
|---|---|---|---|
| Model pojazdu: | Mondeo 2.0 TDCi MR`15 E6 | Nr Info-Ekspert: | 011-08365 |

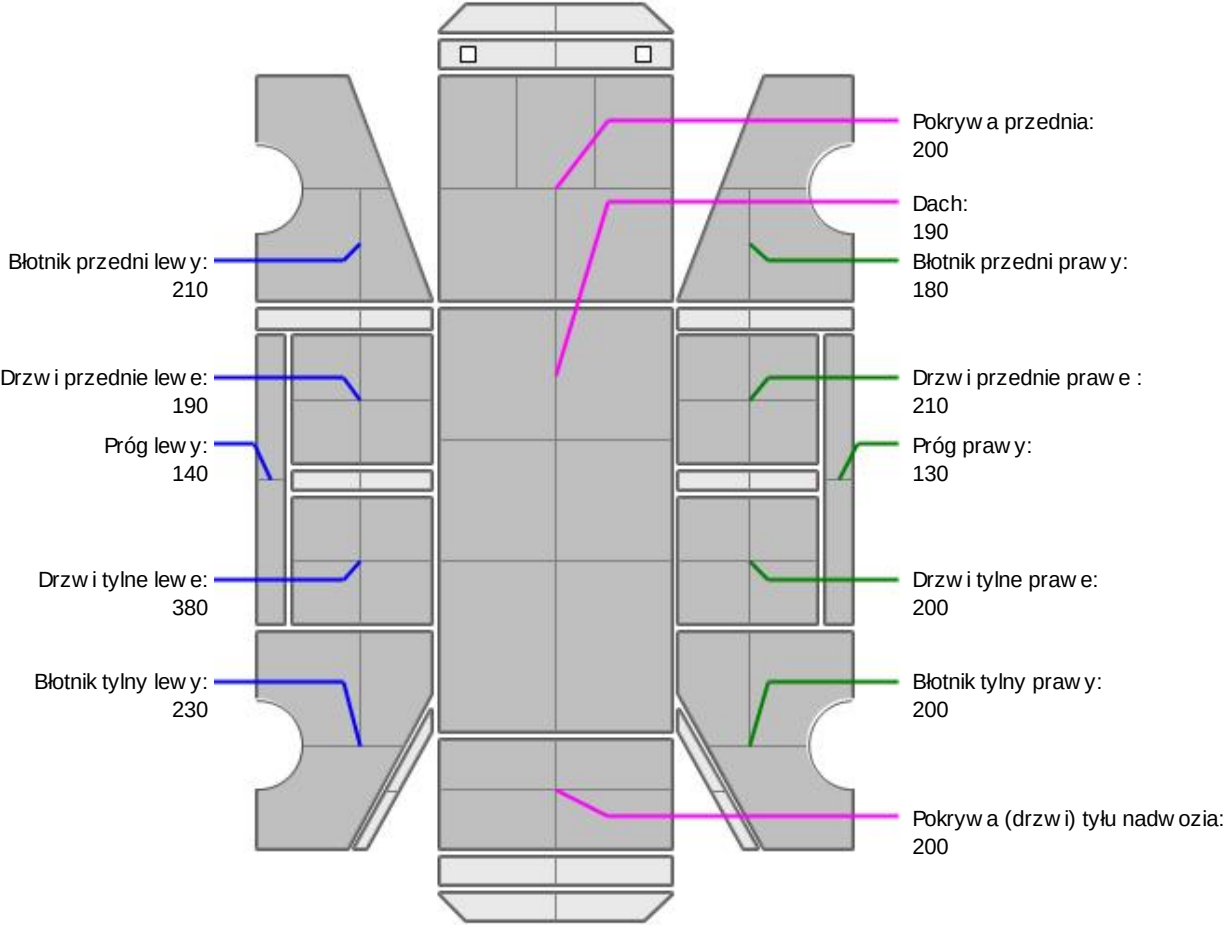
**NADWOZIE – Opis powłoki lakierowej**

The diagram shows the car's body panels with color-coded labels indicating the condition of the paintwork:

- Blue labels (Left side):**
  - Błotnik przedni lewy: 210
  - Drzwi przednie lewe: 190
  - Próg lewy: 140
  - Drzwi tylne lewe: 380
  - Błotnik tylny lewy: 230
- Green labels (Right side):**
  - Błotnik przedni prawy: 180
  - Drzwi przednie prawe: 210
  - Próg prawy: 130
  - Drzwi tylne prawe: 200
  - Błotnik tylny prawy: 200
- Pink labels (Top and Rear):**
  - Pokrywa przednia: 200
  - Dach: 190
  - Pokrywa (drzwi) tyłu nadwozia: 200

| L.p. | Nazwa elementu | L / P | Grubość powłoki [µm] | Opis |
| 6 | Drzwi tylne | L | 380 | |

Podane przedziały grubości powłoki lakierowej, dotyczą punktów pomiarowych. Nie mogą być traktowane jako gwarancja, że grubość powłoki lakierowej w innych punktach nie wykracza poza te przedziały. Pomiar powłoki lakierowej został wykonany urządzeniem będącym w posiadaniu rzeczoznawcy. Pomiar wykonany innym przyrządem może się różnić.
