# Poglądowy Raport Stanu Technicznego

Zadanie: Ocena stanu technicznego i określenie wartości rynkowej pojazdu

| DANE IDENTYFIKACYJNE POJAZDU | | Dane: [D] V-2025 | |
|---|---|---|---|
| Marka: | PEUGEOT | Nr rejestracyjny: | WL0428N |
| Model pojazdu: | Partner 1.6 BlueHDi MR`19 E6 2.0t | Nr Info-Ekspert: | 029-03798 |

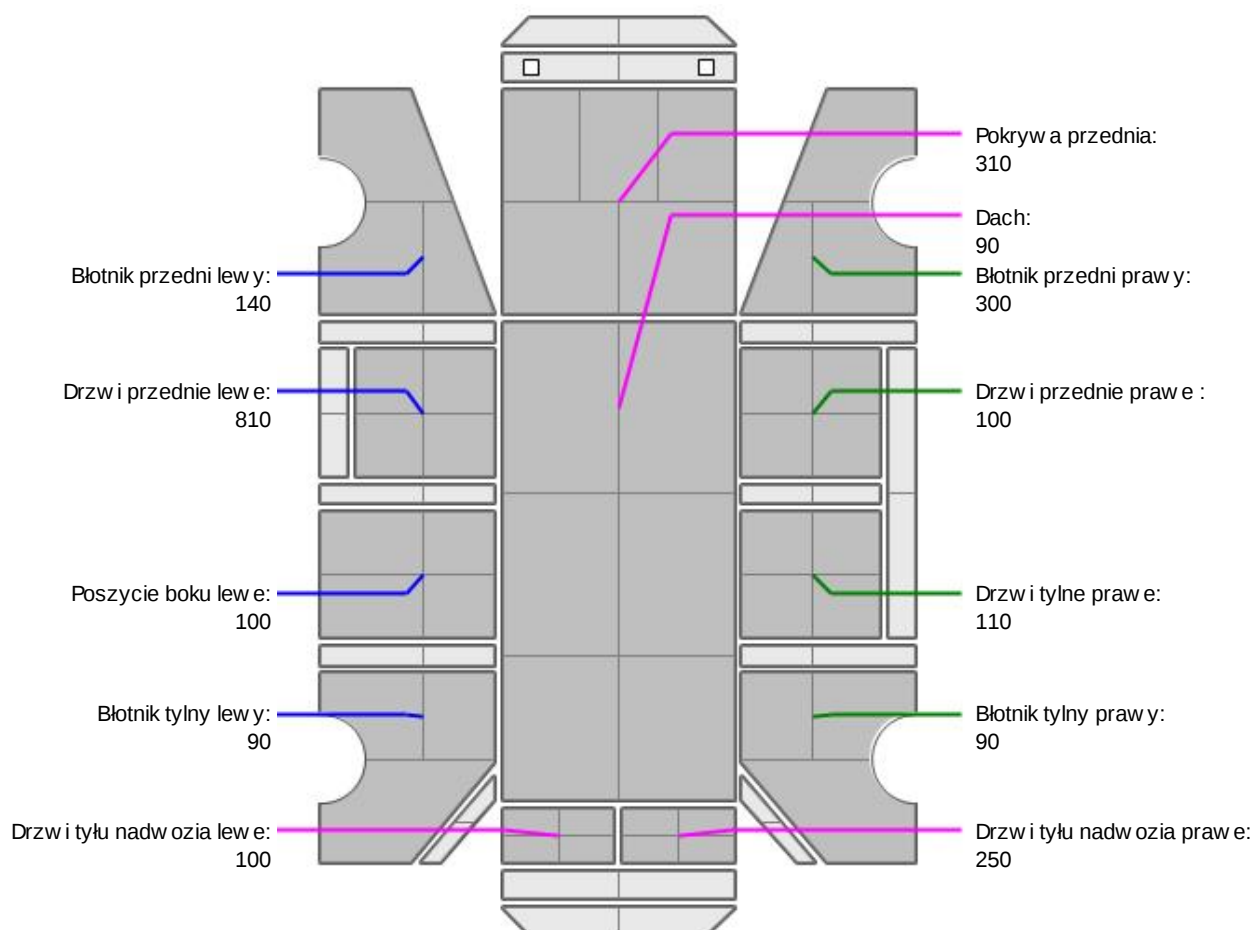
**NADWOZIE – Opis powłoki lakierowej**

| L.p. | Nazwa elementu | L / P | Grubość powłoki<br>[ $\mu\text{m}$ ] | Opis |
| 1 | Pokrywa przednia | | 310 | |
| 2 | Dach | | 90 | |
| 3 | Błotnik przedni | L | 140 | |
| 4 | Drzwi przednie | L | 810 | |
| 5 | Poszycie boku | L | 100 | |
| 6 | Błotnik tylny | L | 90 | |
| 7 | Drzwi tyłu nadwozia | | 100 | |
| 8 | Błotnik przedni | P | 300 | |
| 9 | Drzwi przednie | P | 100 | |
| 10 | Drzwi tylne | P | 110 | |
| 11 | Błotnik tylny | P | 90 | |
| 12 | Drzwi tyłu nadwozia | | 250 | |
