## Poglądowy Raport Stanu Technicznego

Zadanie: Ocena stanu technicznego i określenie wartości rynkowej pojazdu

| DANE IDENTYFIKACYJNE POJAZDU | | Dane: [O] VII-2025 | |
|---|---|---|---|
| Marka: | <b>KIA</b> | Nr rejestracyjny: | <b>WU0877M</b> |
| Model pojazdu: | <b>Ceed 1.0 MR`18 E6</b> | Nr Info-Ekspert: | <b>052-01215</b> |

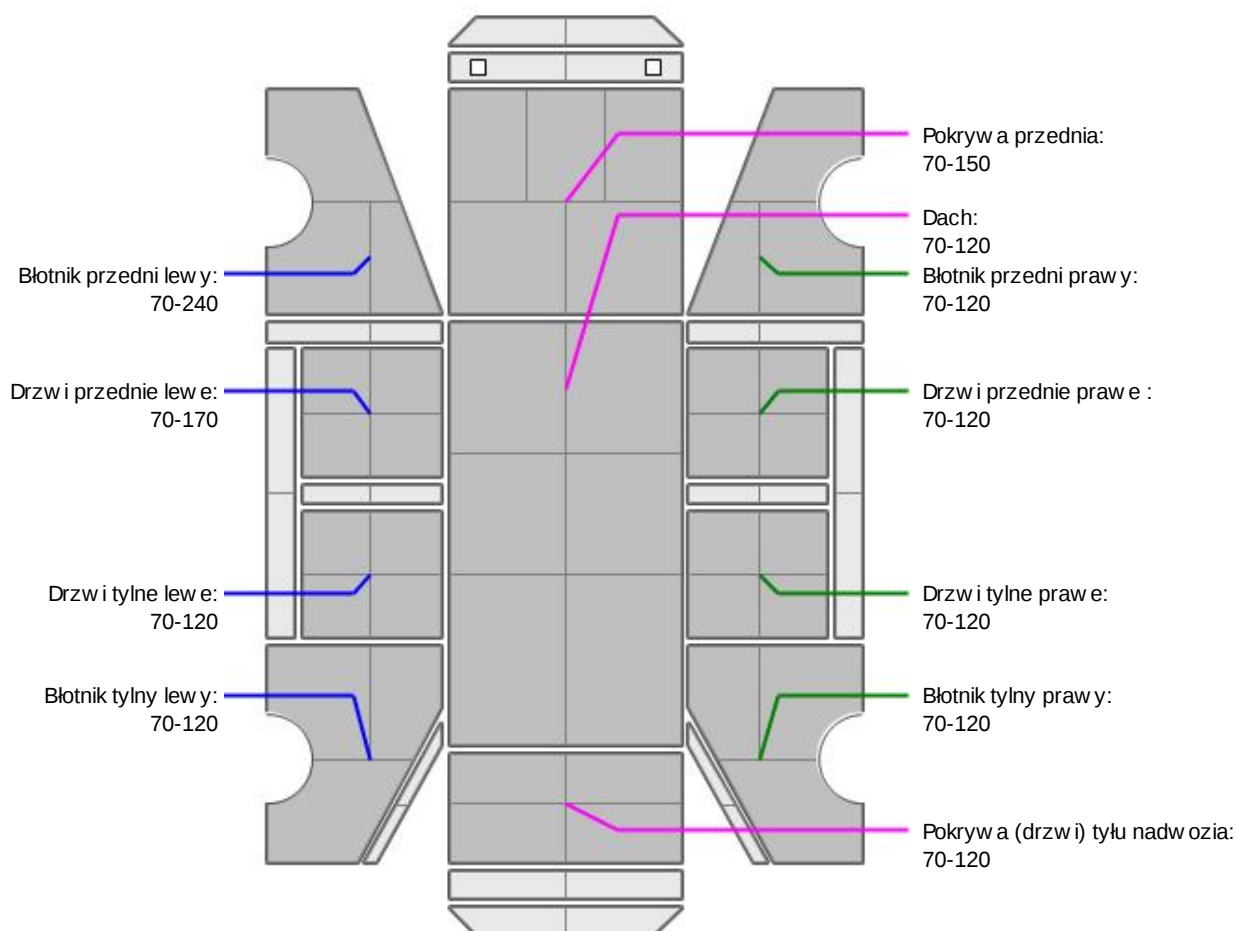
## NADWOZIE – Opis powłoki lakierowej

| L.p. | Nazwa elementu | L / P | Grubość powłoki [μm] | Opis |
| 1 | Pokrywa przednia | | 70-150 | |
| 2 | Dach | | 70-120 | |
| 3 | Błotnik przedni | L | 70-240 | |
| 4 | Drzwi przednie | L | 70-170 | |
| 5 | Drzwi tylne | L | 70-120 | |
| 6 | Błotnik tylny | L | 70-120 | |
| 7 | Błotnik przedni | P | 70-120 | |
| 8 | Drzwi przednie | P | 70-120 | |
| 9 | Drzwi tylne | P | 70-120 | |
| 10 | Błotnik tylny | P | 70-120 | |
| 11 | Pokrywa (drzwi) tyłu nadwozia | | 70-120 | |
