**TÜVNORD****Zustandsbericht****TÜV NORD Autoservice GmbH - Wurster Straße 92 - 27580 Bremerhaven**

Datenquelle: **VIN-Abfrage**  
Hersteller: **Opel**  
Typ: **Corsa D**  
Fahrgestellnummer: **W0L0SDL0886115386**  
Erstzulassung: **07.11.2008**  
Getriebe / Gänge: **Schaltgetriebe, 5 Gänge**  
Schadstoffklasse: **EU4**  
Vorverwendung: **Privat**

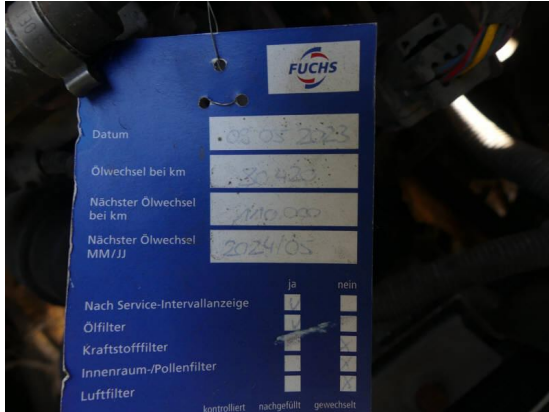
| Nr. | Teil | Bild Nr. | Schaden | Kommentar |
|---|---|---|---|---|
| 1 | Wartung | 1 | fällig | |

Bild 1: Wartung-Pflege / Wartung fällig

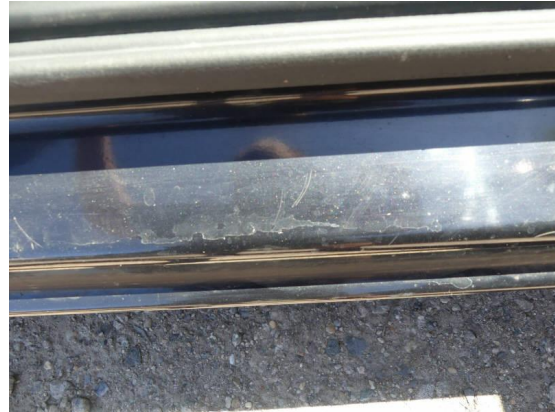
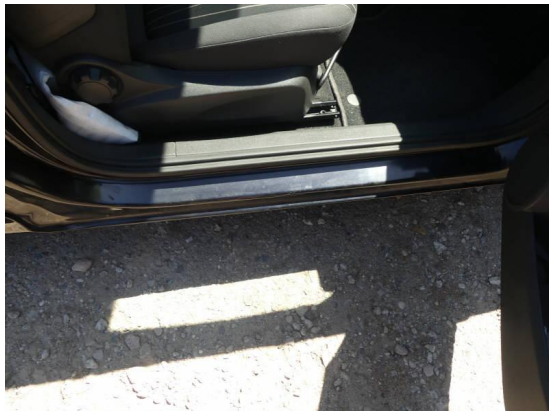
| Nr. | Teil | Bild Nr. | Schaden | Kommentar |
|---|---|---|---|---|
| 2 | Einstieg rechts | 2, 3 | zerkratzt | |

Bild 2: Karosserie / Einstieg rechts zerkratzt

Bild 3: Karosserie / Einstieg rechts zerkratzt

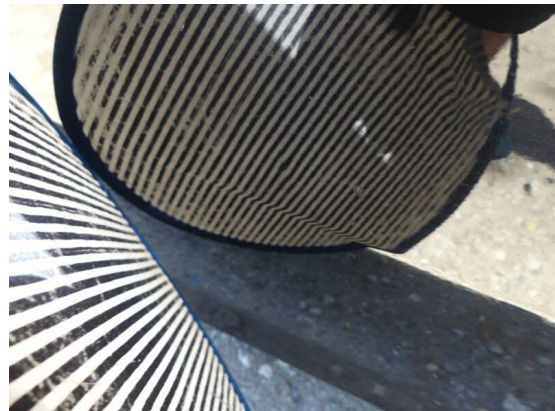
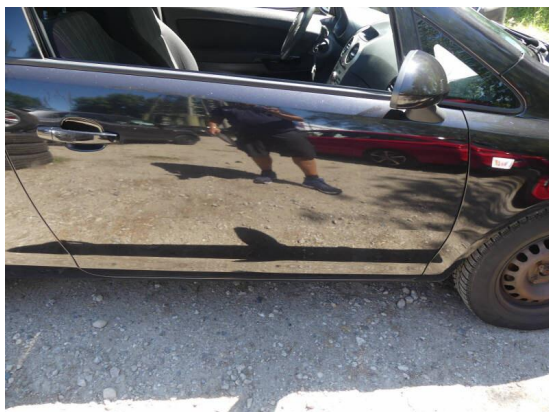
| Nr. | Teil | Bild Nr. | Schaden | Kommentar |
|---|---|---|---|---|
| 3 | Tür rechts | 4, 5 | Delle | |

Bild 4: Karosserie / Tür rechts Delle

Bild 5: Karosserie / Tür rechts Delle

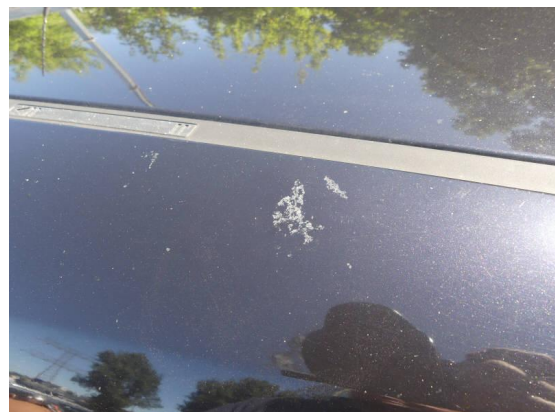
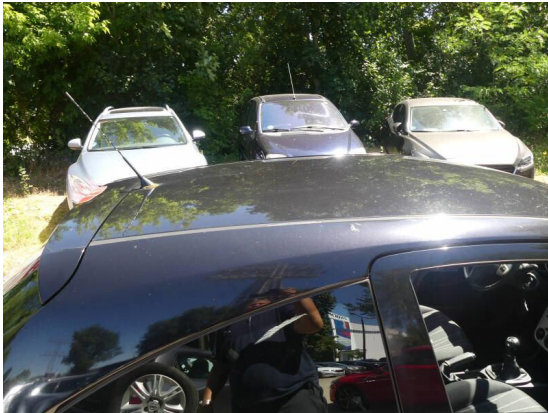
| Nr. | Teil | Bild Nr. | Schaden | Kommentar |
|---|---|---|---|---|
| 4 | Dach | 6, 7 | Lackverätzung | |

Bild 6: Karosserie / Dach Lackverätzung

Bild 7: Karosserie / Dach Lackverätzung

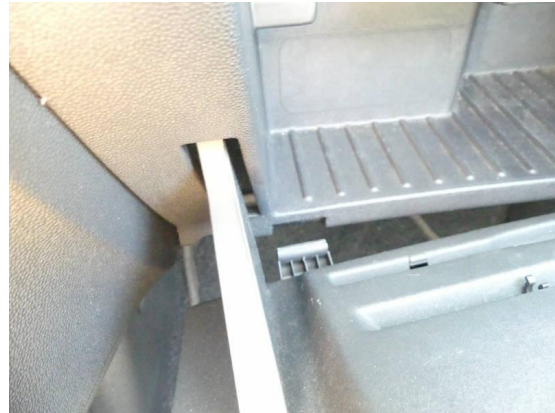
| Nr. | Teil | Bild Nr. | Schaden | Kommentar |
|---|---|---|---|---|
| 5 | Deckel Handschuhfach | 8 | gebrochen | |

Bild 8: Innenraum / Deckel Handschuhfach gebrochen

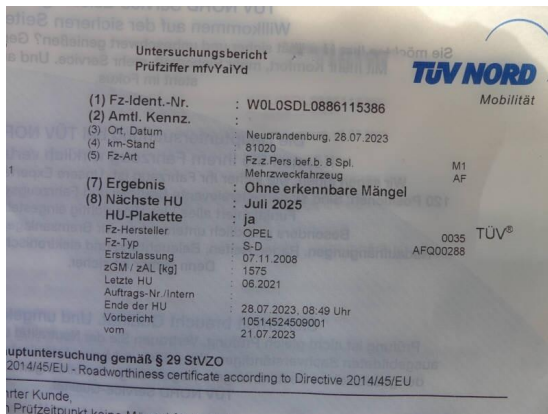
| Nr. | Teil | Bild Nr. | Schaden | Kommentar |
|---|---|---|---|---|
| 6 | AU/HU | 9 | fällig | |

Bild 9: Technik / AU/HU fällig

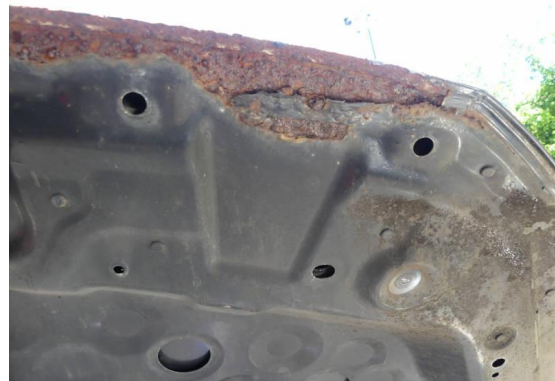
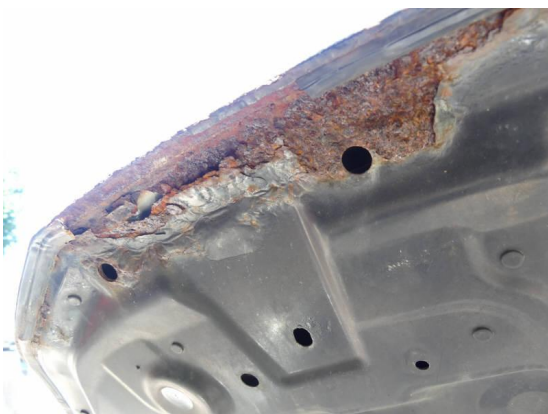
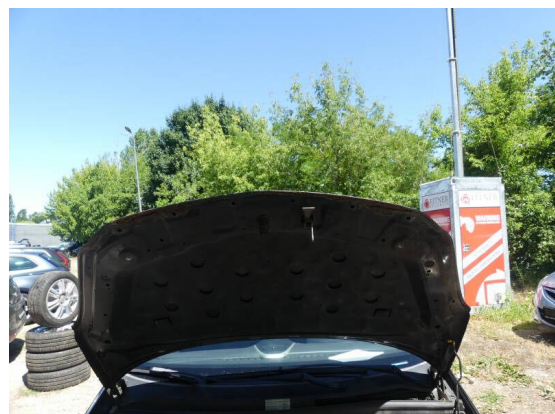
| Nr. | Teil | Bild Nr. | Schaden | Kommentar |
|---|---|---|---|---|
| 7 | Motorhaube | 10, 11, 12 | stark korrodiert und zerkratzt | |

Bild 10: Karosserie / Motorhaube stark korrodiert und zerkratzt

Bild 11: Karosserie / Motorhaube stark korrodiert und zerkratzt

Bild 12: Karosserie / Motorhaube stark korrodiert und zerkratzt

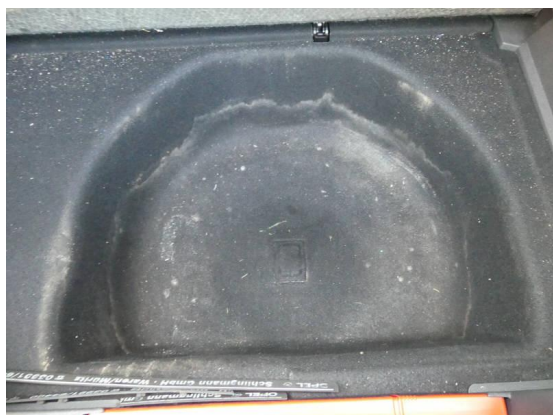
| Nr. | Teil | Bild Nr. | Schaden | Kommentar |
|---|---|---|---|---|
| 8 | Teppich Kofferraum | 13 | Schimmelflecken | |

Bild 13: Innenraum / Teppich Kofferraum  
Schimmelflecken

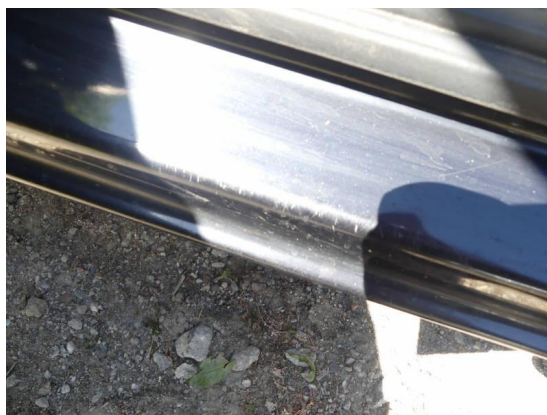
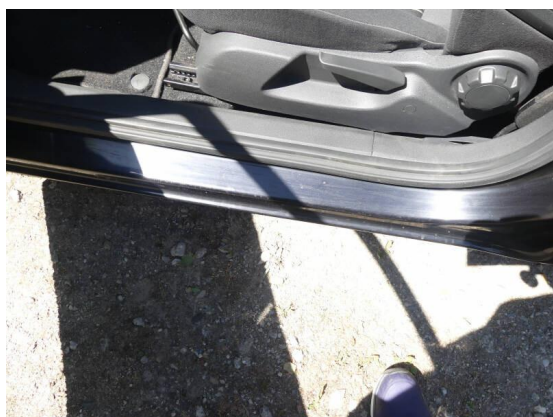
| Nr. | Teil | Bild Nr. | Schaden | Kommentar |
|---|---|---|---|---|
| 9 | Einstieg links | 14, 15 | zerkratzt | |

Bild 14: Karosserie / Einstieg links zerkratzt

Bild 15: Karosserie / Einstieg links zerkratzt

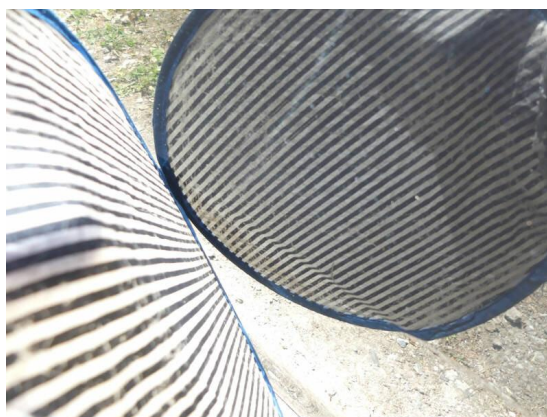
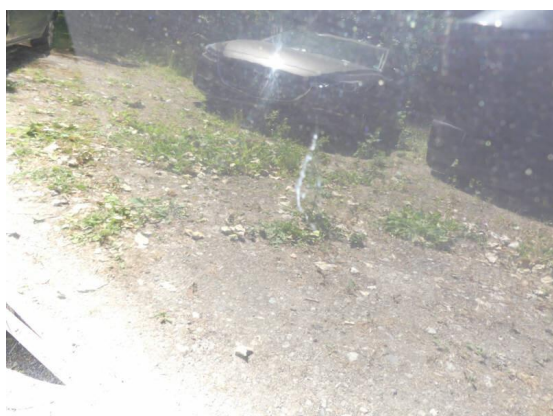
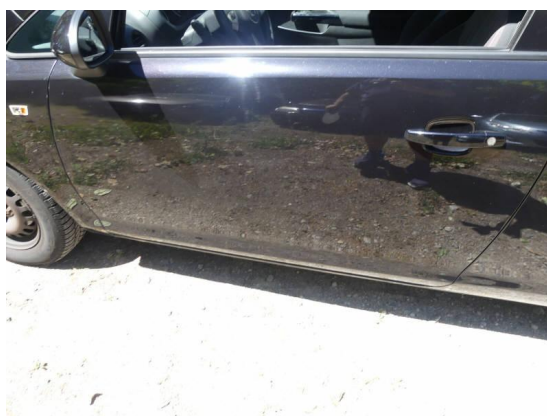
| Nr. | Teil | Bild Nr. | Schaden | Kommentar |
|---|---|---|---|---|
| 10 | Tür links | 16, 17, 18 | Delle und Kratzer | |

Bild 16: Karosserie / Tür links Delle und Kratzer

Bild 17: Karosserie / Tür links Delle und Kratzer

Bild 18: Karosserie / Tür links Delle und Kratzer

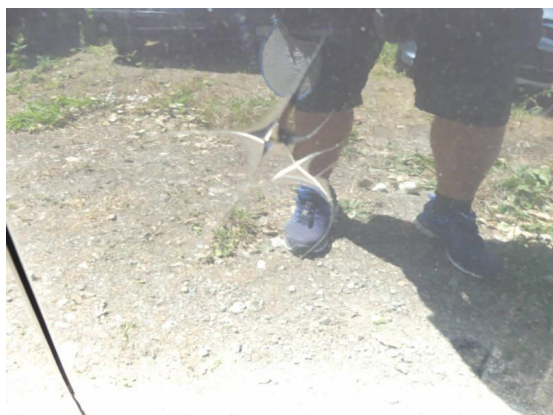
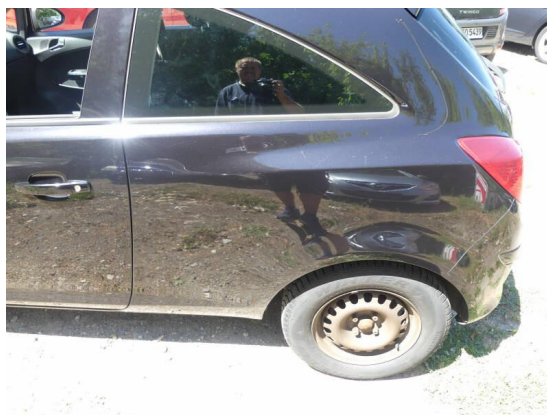
| Nr. | Bauteil / Baugruppe |
|---|---|
| 2 | Seitenteil links 2,13mm |

| Nr. | Teil | Bild Nr. | Schaden | Kommentar |
|---|---|---|---|---|
| 11 | Seitenteil links | 19, 20 | Vorschaden bricht auf | |

Bild 19: Karosserie / Seitenteil links Vorschaden bricht auf

Bild 20: Karosserie / Seitenteil links Vorschaden bricht auf

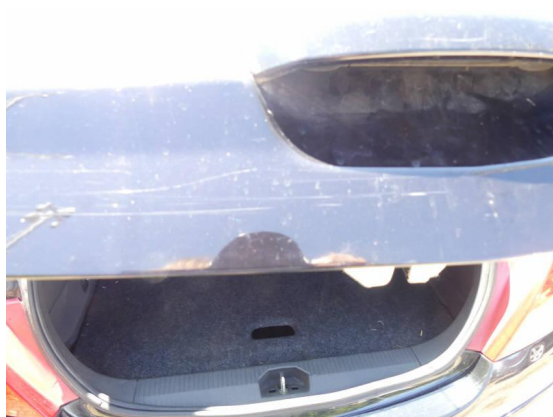
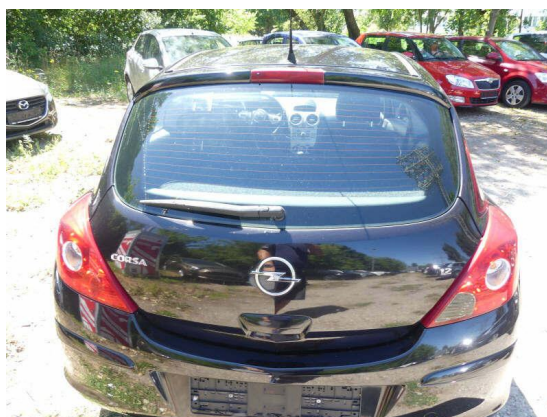
| Nr. | Teil | Bild Nr. | Schaden | Kommentar |
|---|---|---|---|---|
| 12 | Heckklappe | 21, 22 | zerkratzt | |

Bild 21: Karosserie / Heckklappe zerkratzt

Bild 22: Karosserie / Heckklappe zerkratzt

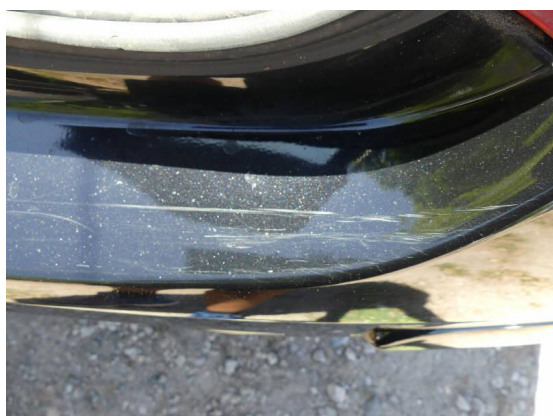
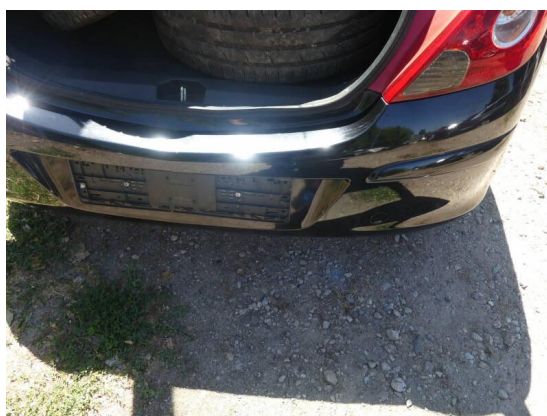
| Nr. | Teil | Bild Nr. | Schaden | Kommentar |
|---|---|---|---|---|
| 13 | Stoßfänger hinten | 23, 24 | zerkratzt | |

Bild 23: Karosserie / Stoßfänger hinten zerkratzt

Bild 24: Karosserie / Stoßfänger hinten zerkratzt

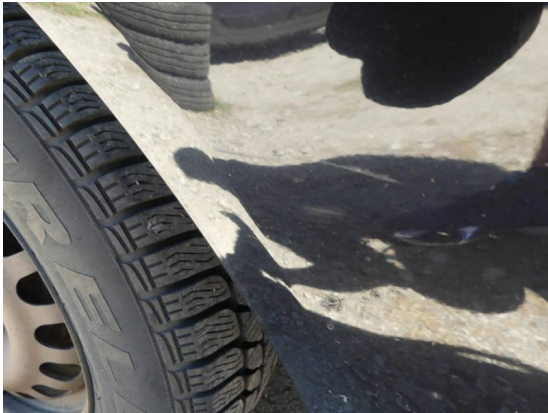
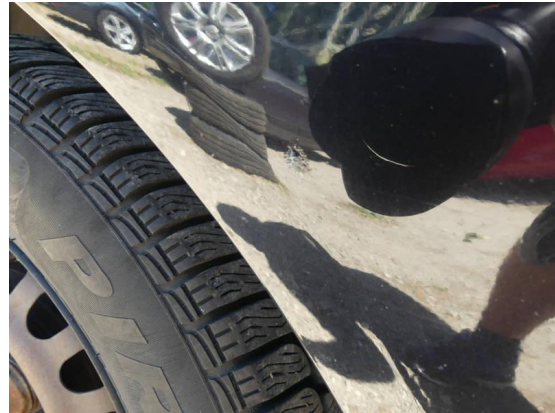
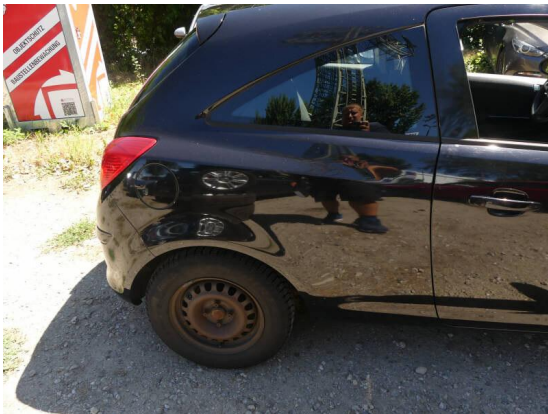
| Nr. | Teil | Bild Nr. | Schaden | Kommentar |
|---|---|---|---|---|
| 14 | Seitenteil rechts | 25, 26, 27 | Kratzer und Korrosion unter Lack | |

Bild 25: Karosserie / Seitenteil rechts Kratzer und Korrosion unter Lack

Bild 26: Karosserie / Seitenteil rechts Kratzer und Korrosion unter Lack

Bild 27: Karosserie / Seitenteil rechts Kratzer und Korrosion unter Lack

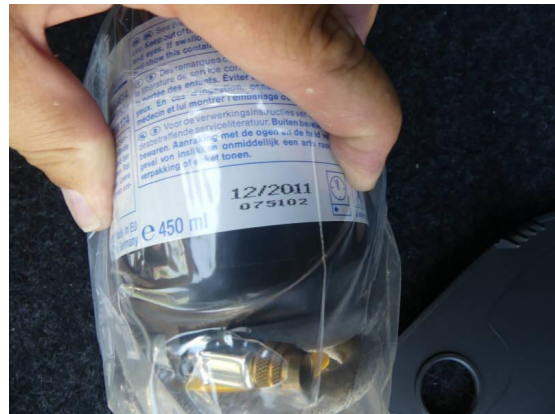
| Nr. | Teil | Bild Nr. | Schaden | Kommentar |
|---|---|---|---|---|
| 15 | Reifendichtmittel | 28 | abgelaufen | |

Bild 28: Reifen - Felge / Reifendichtmittel abgelaufen

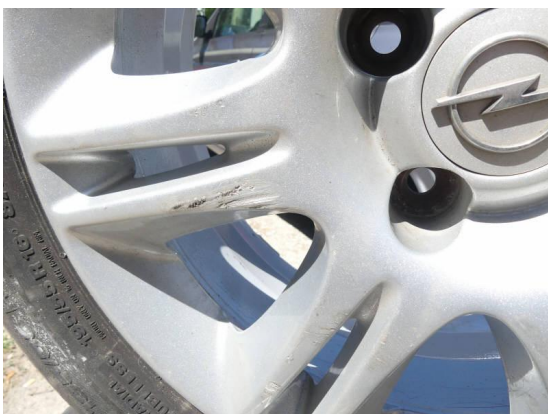
| Nr. | Teil | Bild Nr. | Schaden | Kommentar |
|---|---|---|---|---|
| 16 | Sommerfelge | 29 | zerkratzt | |

Bild 29: Reifen - Felge / Sommerfelge zerkratzt
