## Poglądowy raport stanu technicznego

Zadanie: Ocena stanu technicznego i określenie wartości rynkowej pojazdu

| DANE IDENTYFIKACYJNE POJAZDU | | Dane: [O] VII-2025 | |
|---|---|---|---|
| Marka: | HYUNDAI | Nr rejestracyjny: | EBEUS68 |
| Model pojazdu: | i40 2.0 MR`15 E6 | Nr Info-Ekspert: | 016-01125 |

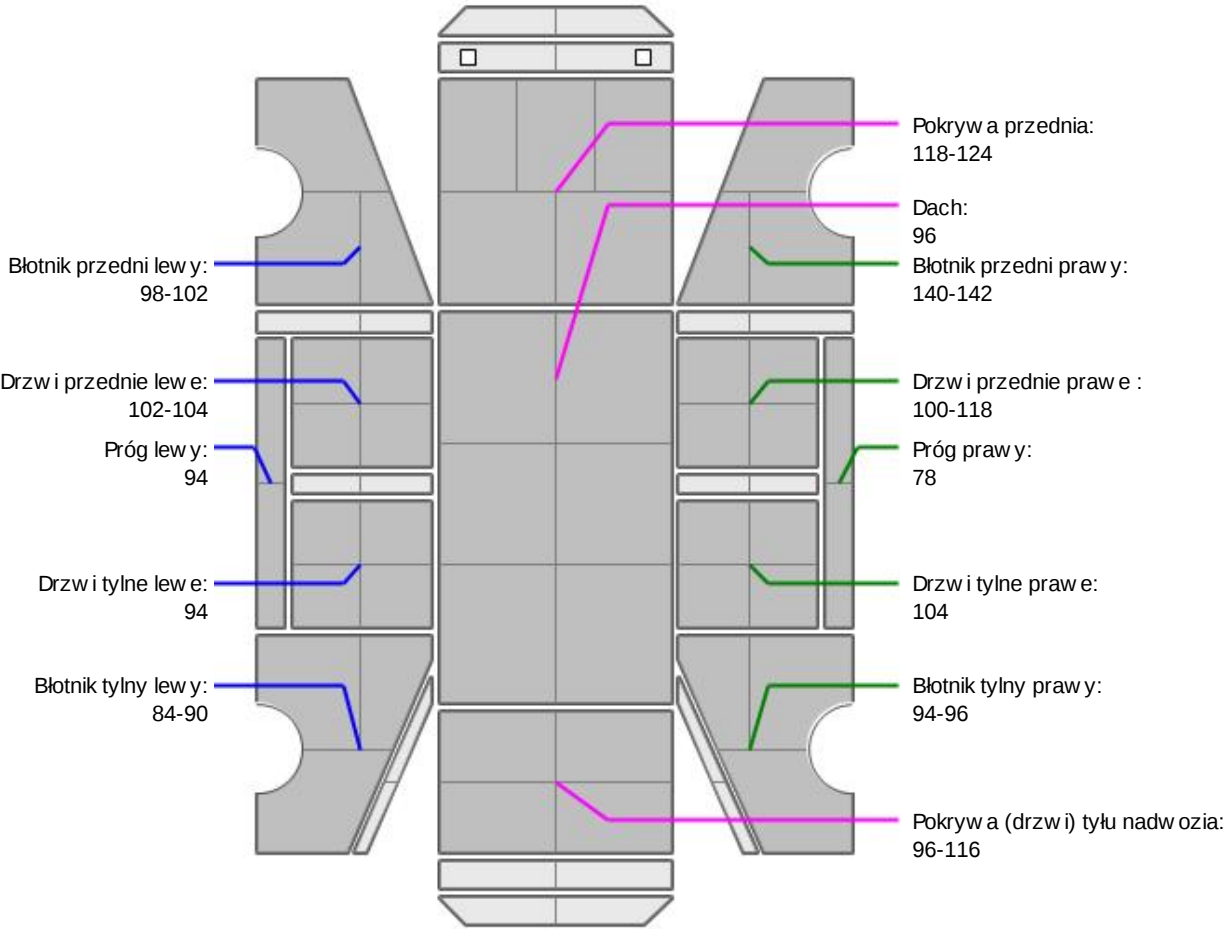
KABINA KIEROWCY – Opis powłoki lakierowej

| L.p. | Nazwa elementu | L / P | Grubość powłoki [µm] | Opis |
| 1 | Pokrywa przednia | | 118-124 | |
| 2 | Dach | | 96 | |
| 3 | Błotnik przedni | L | 98-102 | |
| 4 | Próg | L | 94 | |
| 5 | Drzwi przednie | L | 102-104 | |
| 6 | Drzwi tylne | L | 94 | |
| 7 | Błotnik tylny | L | 84-90 | |
| 8 | Błotnik przedni | P | 140-142 | |
| 9 | Próg | P | 78 | |
| 10 | Drzwi przednie | P | 100-118 | |
| 11 | Drzwi tylne | P | 104 | |
| 12 | Błotnik tylny | P | 94-96 | |
| 13 | Pokrywa (drzwi) tyłu nadwozia | | 96-116 | |
