## Poglądowy Raport Stanu Technicznego

Zadanie: Ocena stanu technicznego i określenie wartości rynkowej pojazdu

| DANE IDENTYFIKACYJNE POJAZDU | | Dane: [O] VII-2025 | |
|---|---|---|---|
| Marka: | TOYOTA | Nr rejestracyjny: | PO7XE53 |
| Model pojazdu: | Corolla 2.0 Hybrid MR`19 E6 | Nr Info-Ekspert: | 037-03166 |

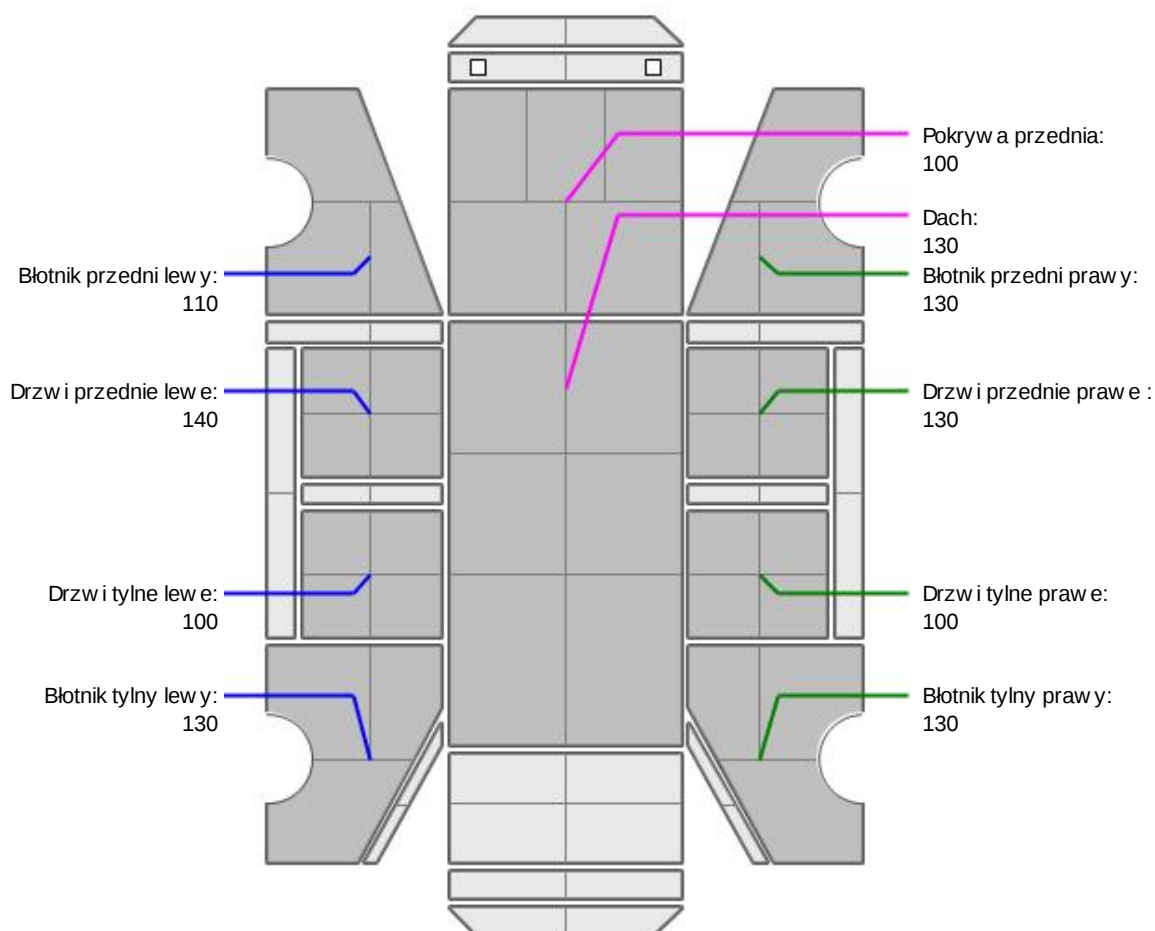
## NADWOZIE – Opis powłoki lakierowej

| L.p. | Nazwa elementu | L / P | Grubość powłoki [μm] | Opis |
| 1 | Pokrywa przednia | | 100 | |
| 2 | Dach | | 130 | |
| 3 | Błotnik przedni | L | 110 | |
| 4 | Drzwi przednie | L | 140 | |
| 5 | Drzwi tylne | L | 100 | |
| 6 | Błotnik tylny | L | 130 | |
| 7 | Błotnik przedni | P | 130 | |
| 8 | Drzwi przednie | P | 130 | |
| 9 | Drzwi tylne | P | 100 | |
| 10 | Błotnik tylny | P | 130 | |

Podane przedziały grubości powłoki lakierowej, dotyczą punktów pomiarowych. Nie mogą być traktowane jako gwarancja, że grubość powłoki lakierowej w innych punktach nie wykracza poza te przedziały. Pomiar powłoki lakierowej został wykonany urządzeniem będącym w posiadaniu rzeczoznawcy. Pomiar wykonany innym przyrządem może się różnić.
