Nr zlecenia: 100/27/06/2025/CarArena STANDARD

## Poglądowy raport stanu technicznego

Zadanie: Ocena stanu technicznego i określenie wartości rynkowej pojazdu

| DANE IDENTYFIKACYJNE POJAZDU | | Dane: [O] VII-2025 | |
|---|---|---|---|
| Marka: | HYUNDAI | Nr rejestracyjny: | EBEUS37 |

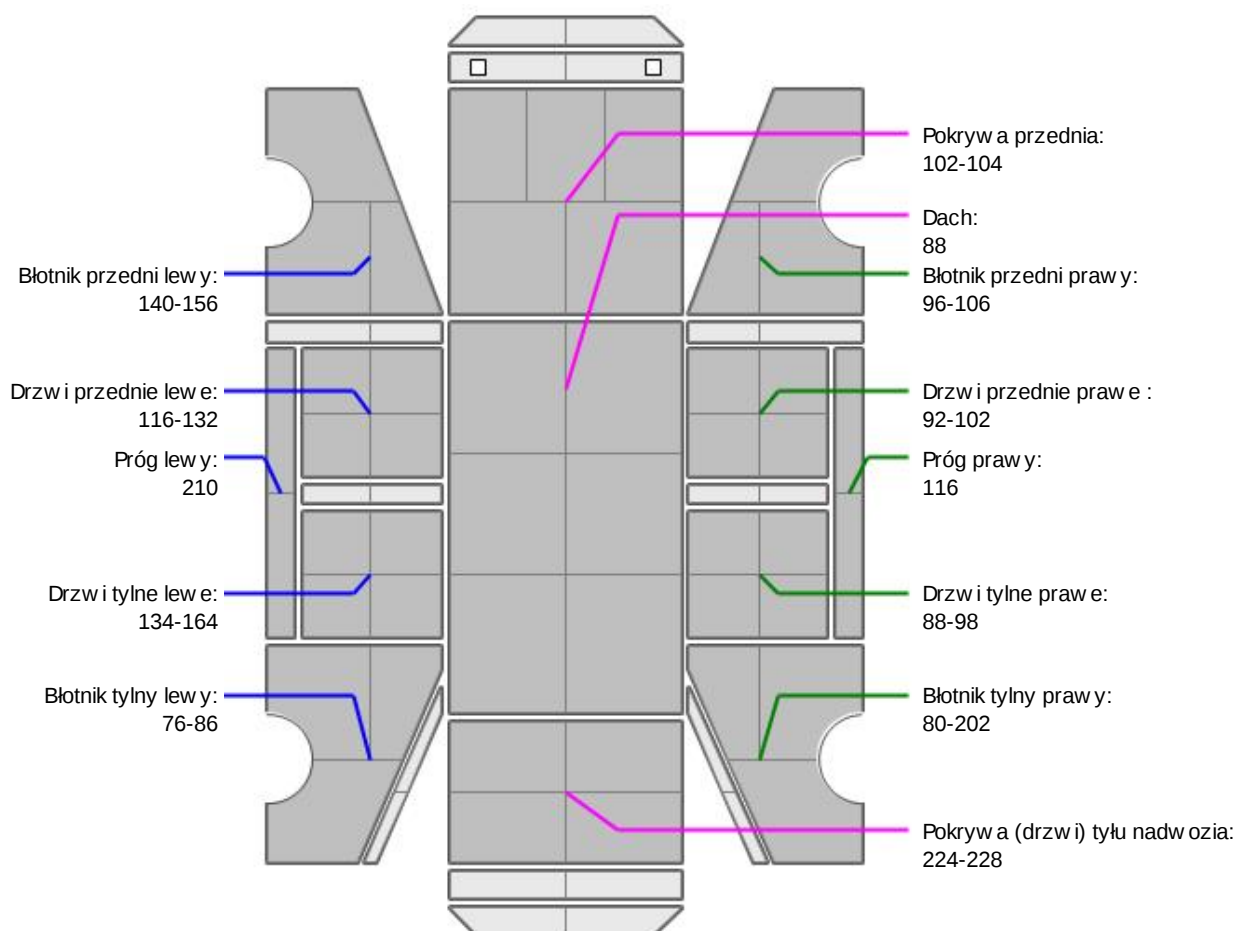
**KABINA KIEROWCY – Opis powłoki lakierowej**

| L.p. | Nazwa elementu | L / P | Grubość powłoki<br>[μm] | Opis |
| 1 | Pokrywa przednia | | 102-104 | |
| 2 | Dach | | 88 | |
| 3 | Błotnik przedni | L | 140-156 | |
| 4 | Próg | L | 210 | |
| 5 | Drzwi przednie | L | 116-132 | |
| 6 | Drzwi tylne | L | 134-164 | |
| 7 | Błotnik tylny | L | 76-86 | |
| 8 | Błotnik przedni | P | 96-106 | |
| 9 | Próg | P | 116 | |
| 10 | Drzwi przednie | P | 92-102 | |
| 11 | Drzwi tylne | P | 88-98 | |
| 12 | Błotnik tylny | P | 80-202 | |
| 13 | Pokrywa (drzwi) tyłu nadwozia | | 224-228 | |
