Nr zlecenia: 19/23/05/2025/CarArena STANDARD

## Poglądowy Raport Stanu Technicznego

Zadanie: Ocena stanu technicznego i określenie wartości rynkowej pojazdu

| DANE IDENTYFIKACYJNE POJAZDU | | Dane: [O] V-2025 | |
|---|---|---|---|
| Marka: | TOYOTA | Nr rejestracyjny: | WE597YC |

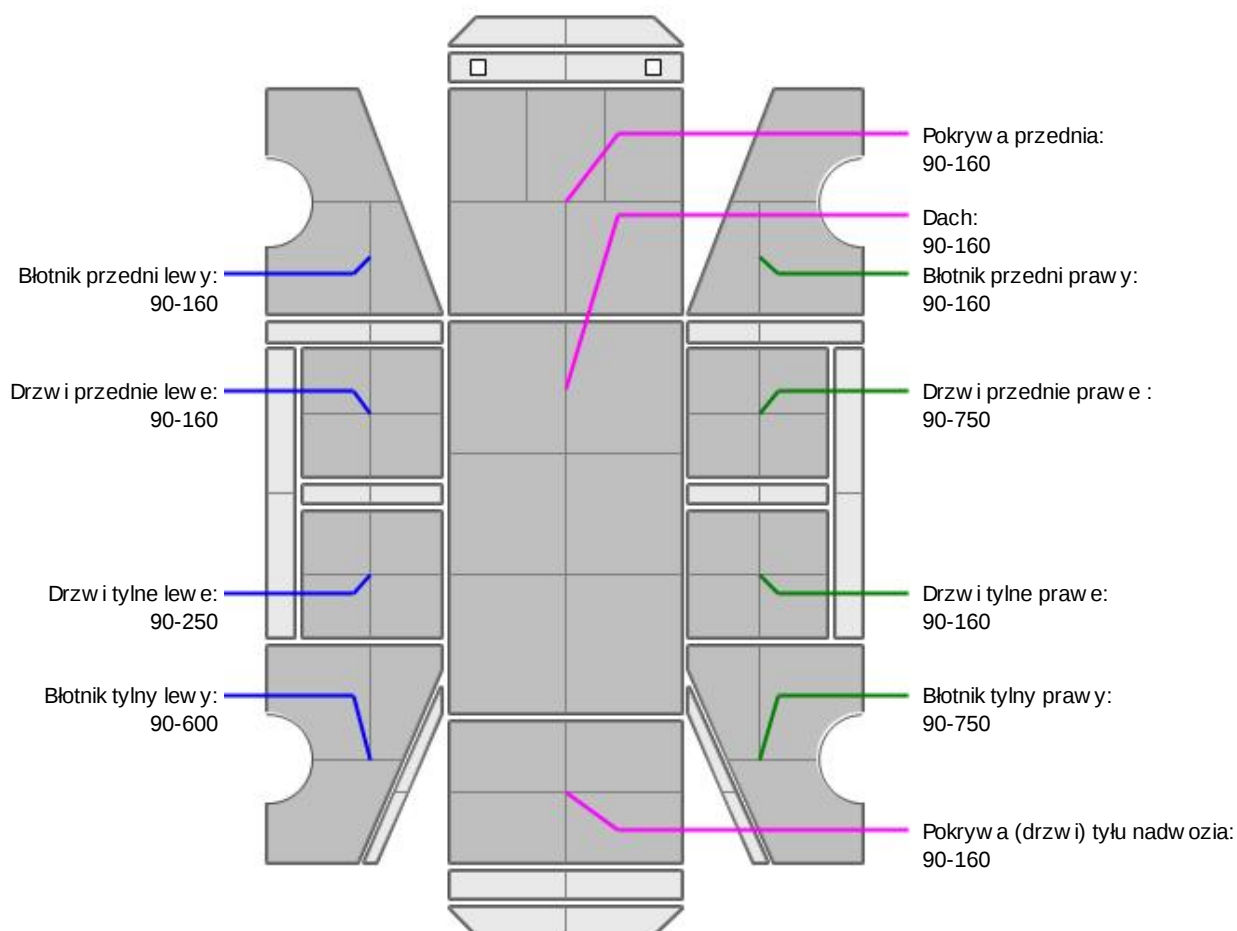
**KABINA KIEROWCY – Opis powłoki lakierowej**

| L.p. | Nazwa elementu | L / P | Grubość powłoki [ $\mu\text{m}$ ] | Opis |
| 1 | Pokrywa przednia | | 90-160 | |
| 2 | Dach | | 90-160 | |
| 3 | Błotnik przedni | L | 90-160 | |
| 4 | Drzwi przednie | L | 90-160 | |
| 5 | Drzwi tylne | L | 90-250 | |
| 6 | Błotnik tylny | L | 90-600 | |
| 7 | Błotnik przedni | P | 90-160 | |
| 8 | Drzwi przednie | P | 90-750 | |
| 9 | Drzwi tylne | P | 90-160 | |
| 10 | Błotnik tylny | P | 90-750 | |
| 11 | Pokrywa (drzwi) tyłu nadwozia | | 90-160 | |

Podane przedziały grubości powłoki lakierowej, dotyczą punktów pomiarowych. Nie mogą być traktowane jako gwarancja, że grubość powłoki lakierowej w innych punktach nie wykracza poza te przedziały. Pomiar powłoki lakierowej został wykonany urządzeniem będącym w posiadaniu rzeczoznawcy. Pomiar wykonany innym przyrządem może się różnić.
