Nr zlecenia: 21/23/05/2025/CarArena STANDARD

## Poglądowy Raport Stanu Technicznego

Zadanie: Ocena stanu technicznego i określenie wartości rynkowej pojazdu

| DANE IDENTYFIKACYJNE POJAZDU | | Dane: [O] V-2025 | |
|---|---|---|---|
| Marka: | <b>TOYOTA</b> | Nr rejestracyjny: | <b>WE929YS</b> |

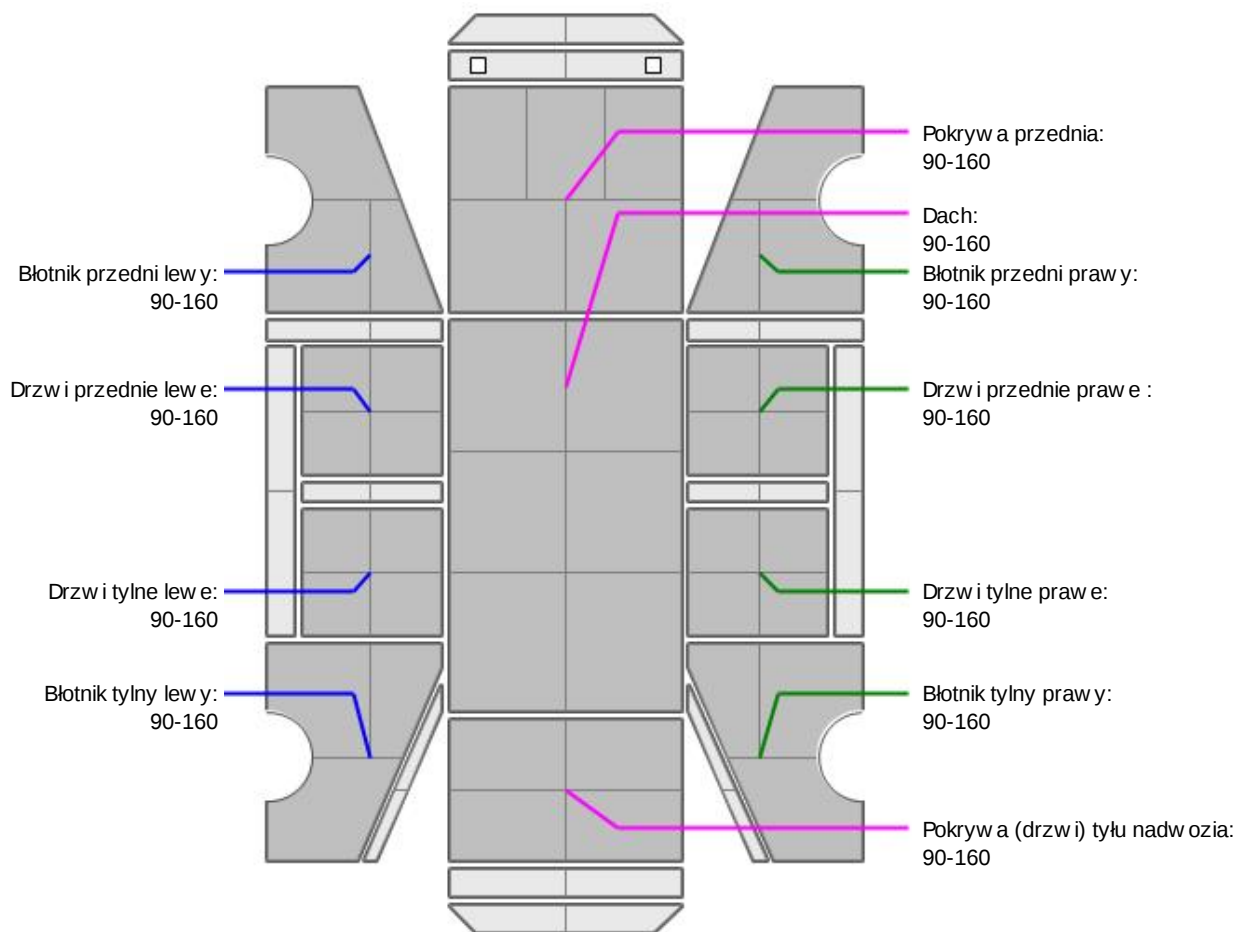
**KABINA KIEROWCY – Opis powłoki lakierowej**

| L.p. | Nazwa elementu | L / P | Grubość powłoki [μm] | Opis |
| 1 | Pokrywa przednia | | 90-160 | |
| 2 | Dach | | 90-160 | |
| 3 | Błotnik przedni | L | 90-160 | |
| 4 | Drzwi przednie | L | 90-160 | |
| 5 | Drzwi tylne | L | 90-160 | |
| 6 | Błotnik tylny | L | 90-160 | |
| 7 | Błotnik przedni | P | 90-160 | |
| 8 | Drzwi przednie | P | 90-160 | |
| 9 | Drzwi tylne | P | 90-160 | |
| 10 | Błotnik tylny | P | 90-160 | |
| 11 | Pokrywa (drzwi) tyłu nadwozia | | 90-160 | |

Podane przedziały grubości powłoki lakierowej, dotyczą punktów pomiarowych. Nie mogą być traktowane jako gwarancja, że grubość powłoki lakierowej w innych punktach nie wykracza poza te przedziały. Pomiar powłoki lakierowej został wykonany urządzeniem będącym w posiadaniu rzeczoznawcy. Pomiar wykonany innym przyrządem może się różnić.
