Nr zlecenia: 81/24/06/2025/CarArena STANDARD

## Poglądowy raport stanu technicznego

Zadanie: Ocena stanu technicznego i określenie wartości rynkowej pojazdu

| DANE IDENTYFIKACYJNE POJAZDU | | Dane: [O] VII-2025 | |
|---|---|---|---|
| Model pojazdu: | Ceed 1.0 MR`18 E6 | Nr Info-Ekspert: | 052-01215 |

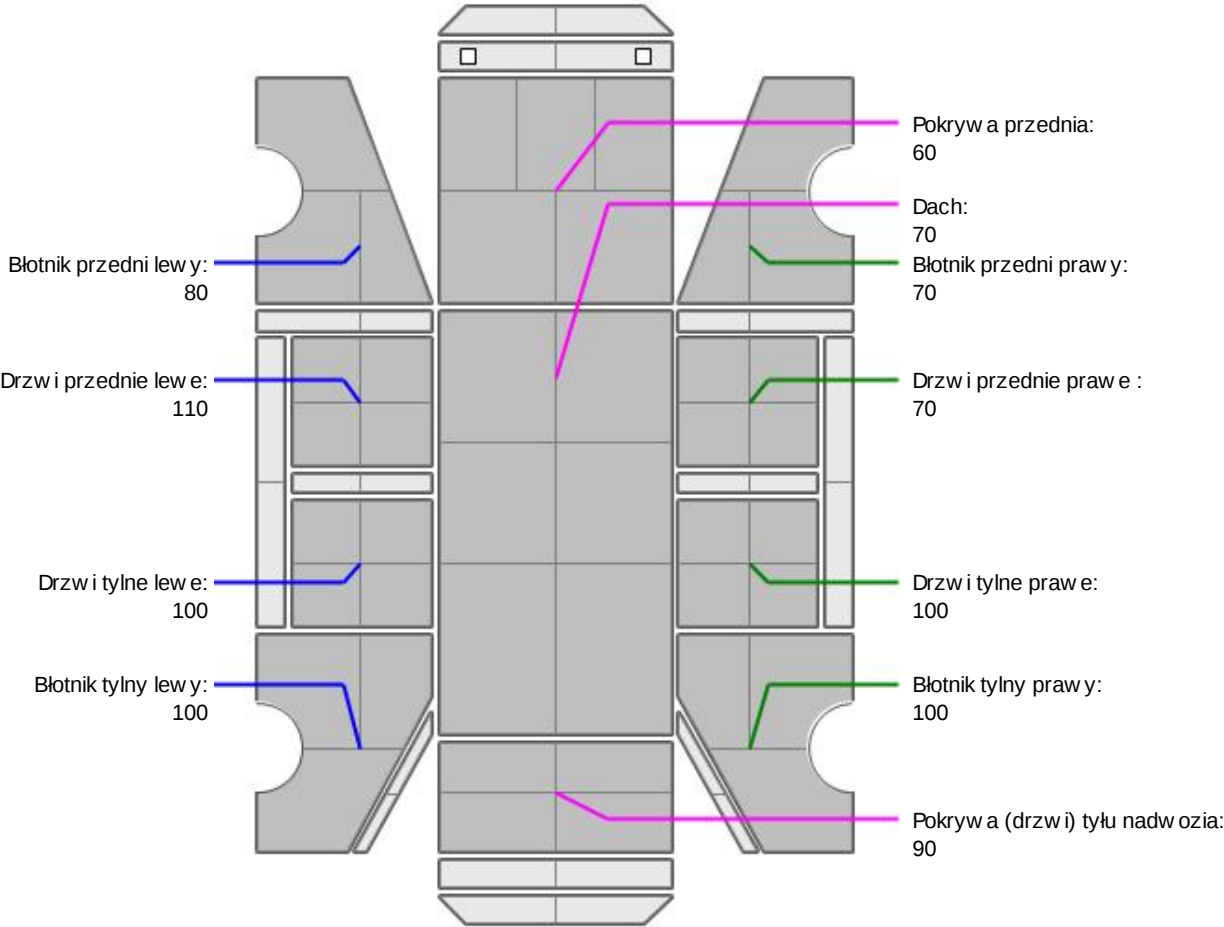
NADWOZIE – Opis powłoki lakierowej

| L.p. | Nazwa elementu | L / P | Grubość powłoki [µm] | Opis |
| 1 | Pokrywa przednia | | 60 | |
| 2 | Dach | | 70 | |
| 3 | Błotnik przedni | L | 80 | |
| 4 | Drzwi przednie | L | 110 | |
| 5 | Drzwi tylne | L | 100 | |
| 6 | Błotnik tylny | L | 100 | |
| 7 | Błotnik przedni | P | 70 | |
| 8 | Drzwi przednie | P | 70 | |
| 9 | Drzwi tylne | P | 100 | |
| 10 | Błotnik tylny | P | 100 | |
| 11 | Pokrywa (drzwi) tyłu nadwozia | | 90 | |

Podane przedziały grubości powłoki lakierowej, dotyczą punktów pomiarowych. Nie mogą być traktowane jako gwarancja, że grubość powłoki lakierowej w innych punktach nie wykracza poza te przedziały. Pomiar powłoki lakierowej został wykonany urządzeniem będącym w posiadaniu rzeczoznawcy. Pomiar wykonany innym przyrządem może się różnić.
