## Poglądowy raport stanu technicznego

Zadanie: Ocena stanu technicznego i określenie wartości rynkowej pojazdu

| DANE IDENTYFIKACYJNE POJAZDU | | Dane: [O] VII-2025 | |
|---|---|---|---|
| Marka: | BMW | Nr rejestracyjny: | PZ2T143 |
| Model pojazdu: | 320 Touring Diesel Mild Hybrid MR`22 E6d/e G21 | Nr Info-Ekspert: | 003-06460 |

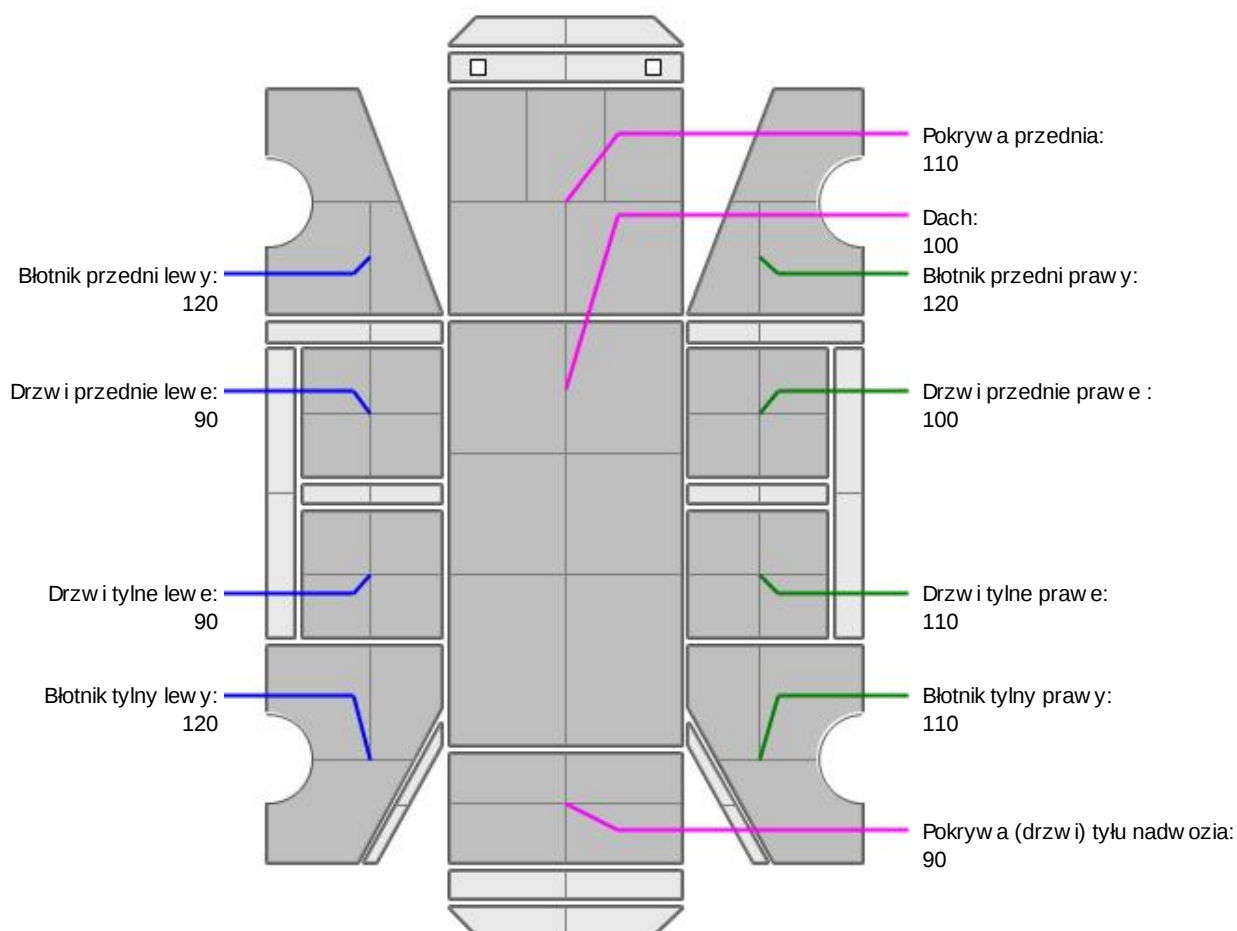
## NADWOZIE – Opis powłoki lakierowej

| L.p. | Nazwa elementu | L / P | Grubość powłoki [ $\mu\text{m}$ ] | Opis |
| 1 | Pokrywa przednia | | 110 | |
| 2 | Dach | | 100 | |
| 3 | Błotnik przedni | L | 120 | |
| 4 | Drzwi przednie | L | 90 | |
| 5 | Drzwi tylne | L | 90 | |
| 6 | Błotnik tylny | L | 120 | |
| 7 | Błotnik przedni | P | 120 | |
| 8 | Drzwi przednie | P | 100 | |
| 9 | Drzwi tylne | P | 110 | |
| 10 | Błotnik tylny | P | 110 | |
| 11 | Pokrywa (drzwi) tyłu nadwozia | | 90 | |
