## Poglądowy Raport Stanu Technicznego

Zadanie: Ocena stanu technicznego i określenie wartości rynkowej pojazdu

| DANE IDENTYFIKACYJNE POJAZDU | | Dane: [O] VII-2025 | |
|---|---|---|---|
| Marka: | VOLVO | Nr rejestracyjny: | EBE08820 |
| Model pojazdu: | S90 2.0 T6 MR`17 E6 | Nr Info-Ekspert: | 039-05878 |

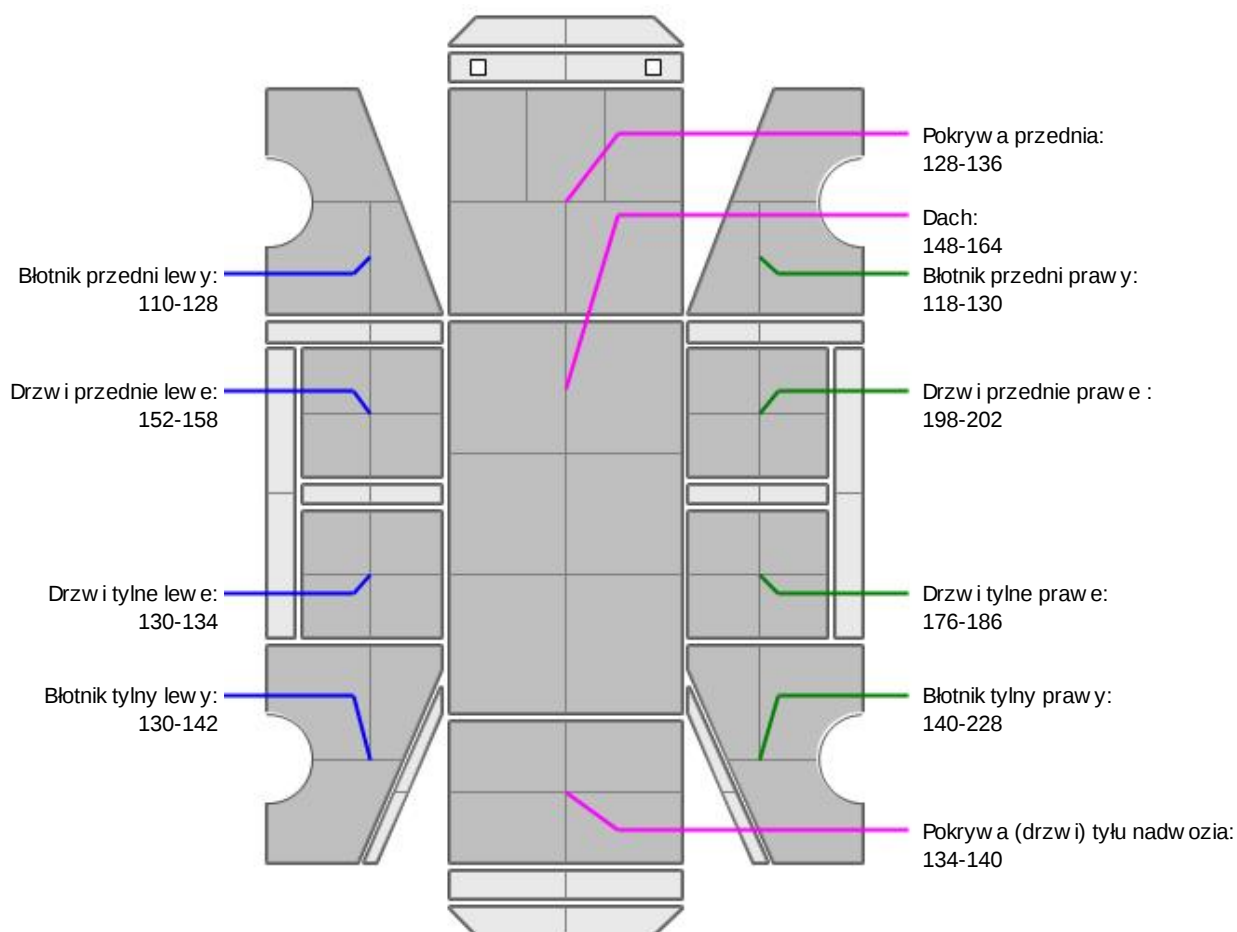
| L.p. | Nazwa elementu | L / P | Grubość powłoki [µm] | Opis |
| 1 | Pokrywa przednia | | 128-136 | |
| 2 | Dach | | 148-164 | |
| 3 | Błotnik przedni | L | 110-128 | |
| 4 | Drzwi przednie | L | 152-158 | |
| 5 | Drzwi tylne | L | 130-134 | |
| 6 | Błotnik tylny | L | 130-142 | |
| 7 | Błotnik przedni | P | 118-130 | |
| 8 | Drzwi przednie | P | 198-202 | |

| 9 | Drzwi tylne | P | 176-186 | |
| 10 | Błotnik tylny | P | 140-228 | |
| 11 | Pokrywa (drzwi) tyłu nadwozia | | 134-140 | |

Podane przedziały grubości powłoki lakierowej, dotyczą punktów pomiarowych. Nie mogą być traktowane jako gwarancja, że grubość powłoki lakierowej w innych punktach nie wykracza poza te przedziały. Pomiar powłoki lakierowej został wykonany urządzeniem będącym w posiadaniu rzeczoznawcy. Pomiar wykonany innym przyrządem może się różnić.
