## Poglądowy raport stanu technicznego

Zadanie: Ocena stanu technicznego i określenie wartości rynkowej pojazdu

| DANE IDENTYFIKACYJNE POJAZDU | | Dane: [O] VII-2025 | |
|---|---|---|---|
| Marka: | TOYOTA | Nr rejestracyjny: | WU6267L |
| Model pojazdu: | Corolla 1.6 MR`19 E6 | Nr Info-Ekspert: | 037-03191 |

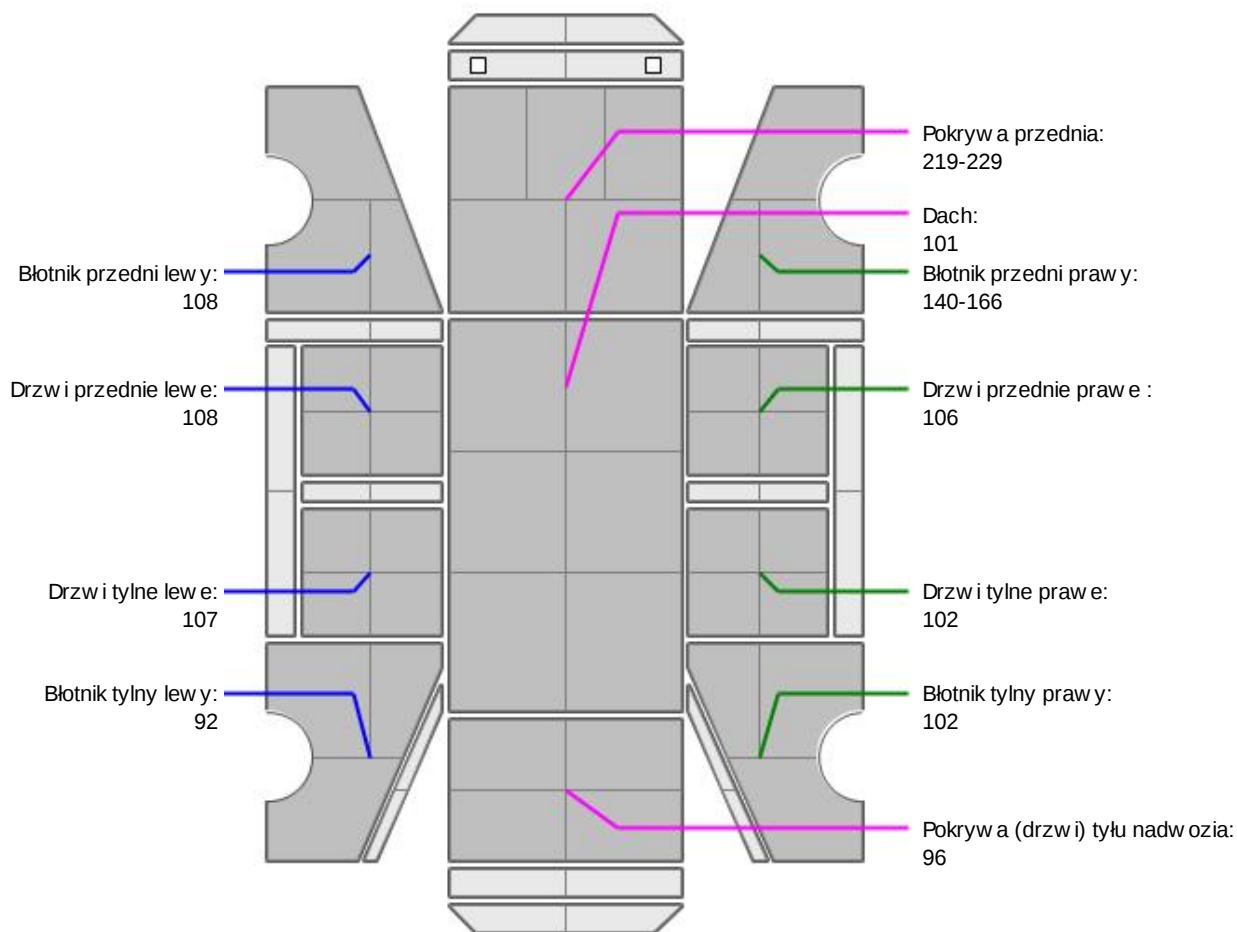
**KABINA KIEROWCY – Opis powłoki lakierowej**

| L.p. | Nazwa elementu | L / P | Grubość powłoki [μm] | Opis |
| 1 | Pokrywa przednia | | 219-229 | |
| 2 | Dach | | 101 | |
| 3 | Błotnik przedni | L | 108 | |
| 4 | Drzwi przednie | L | 108 | |
| 5 | Drzwi tylne | L | 107 | |
| 6 | Błotnik tylny | L | 92 | |
| 7 | Błotnik przedni | P | 140-166 | |
| 8 | Drzwi przednie | P | 106 | |
| 9 | Drzwi tylne | P | 102 | |
| 10 | Błotnik tylny | P | 102 | |
| 11 | Pokrywa (drzwi) tyłu nadwozia | | 96 | |

Podane przedziały grubości powłoki lakierowej, dotyczą punktów pomiarowych. Nie mogą być traktowane jako gwarancja, że grubość powłoki lakierowej w innych punktach nie wykracza poza te przedziały. Pomiar powłoki lakierowej został wykonany urządzeniem będącym w posiadaniu rzeczoznawcy. Pomiar wykonany innym przyrządem może się różnić.
