## Pogladowy raport stanu technicznego

Zadanie: Ocena stanu technicznego i określenie wartości rynkowej pojazdu

| DANE IDENTYFIKACYJNE POJAZDU | | Dane: [O] VII-2025 | |
|---|---|---|---|
| Marka: | BMW | Nr rejestracyjny: | EBE05763 |
| Model pojazdu: | 330i Gran Turismo MR`16 E6d F34 | Nr Info-Ekspert: | 003-04545 |

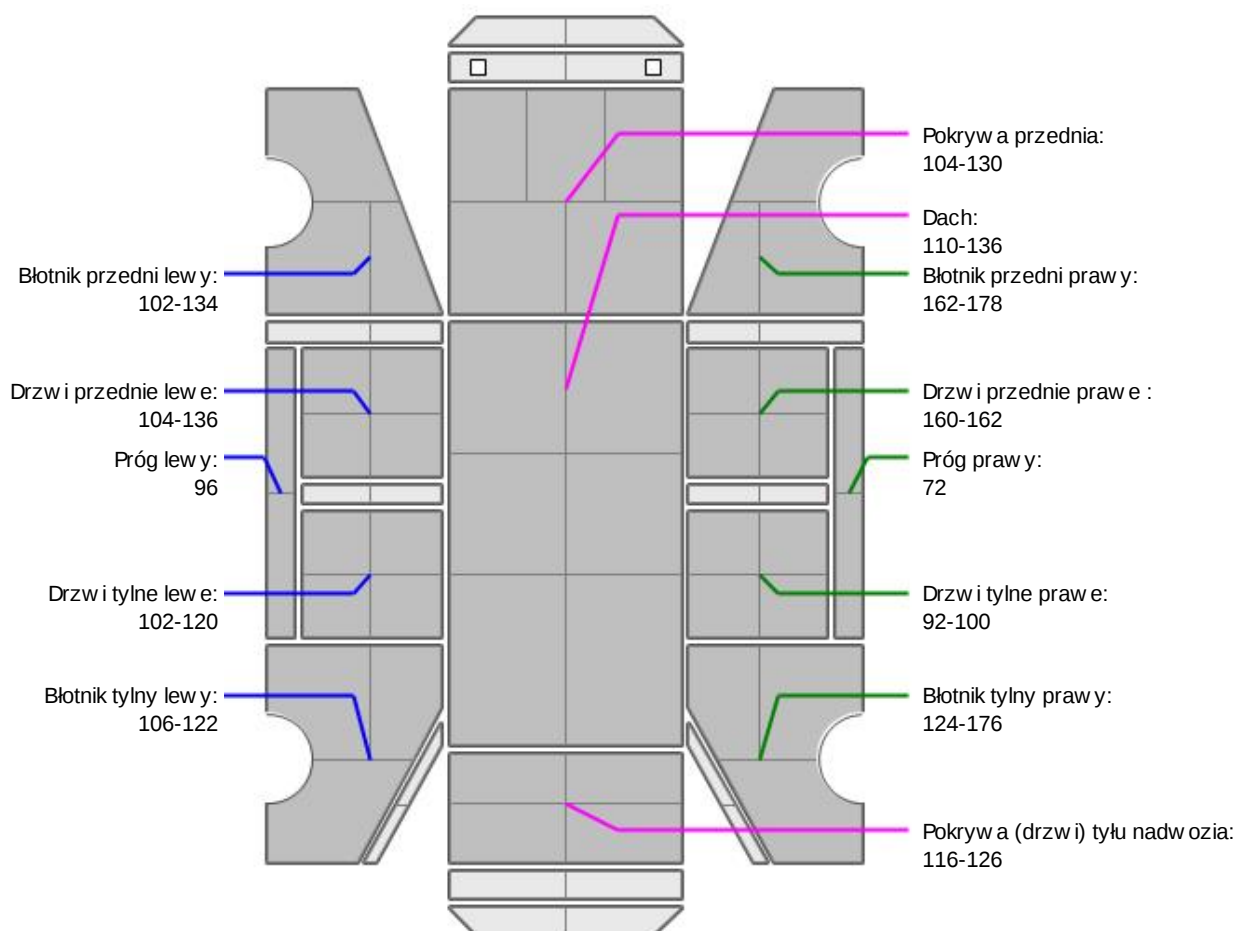
## NADWOZIE – Opis powłoki lakierowej

| L.p. | Nazwa elementu | L / P | Grubość powłoki [μm] | Opis |
| 1 | Pokrywa przednia | | 104-130 | |
| 2 | Dach | | 110-136 | |
| 3 | Błotnik przedni | L | 102-134 | |
| 4 | Próg | L | 96 | |
| 5 | Drzwi przednie | L | 104-136 | |
| 6 | Drzwi tylne | L | 102-120 | |
| 7 | Błotnik tylny | L | 106-122 | |
| 8 | Błotnik przedni | P | 162-178 | |
| 9 | Próg | P | 72 | |
| 10 | Drzwi przednie | P | 160-162 | |
| 11 | Drzwi tylne | P | 92-100 | |
| 12 | Błotnik tylny | P | 124-176 | |
| 13 | Pokrywa (drzwi) tyłu nadwozia | | 116-126 | |

Podane przedziały grubości powłoki lakierowej, dotyczą punktów pomiarowych. Nie mogą być traktowane jako gwarancja, że grubość powłoki lakierowej w innych punktach nie wykracza poza te przedziały. Pomiar powłoki lakierowej został wykonany urządzeniem będącym w posiadaniu rzeczoznawcy. Pomiar wykonany innym przyrządem może się różnić.
