Nr zlecenia: 95/27/06/2025/CarArena STANDARD

## Poglądowy raport stanu technicznego

Zadanie: Ocena stanu technicznego i określenie wartości rynkowej pojazdu

| DANE IDENTYFIKACYJNE POJAZDU | | Dane: [O] VII-2025 | |
|---|---|---|---|
| Model pojazdu: | Ceed 1.4 MR`18 E6 | Nr Info-Ekspert: | 052-01227 |

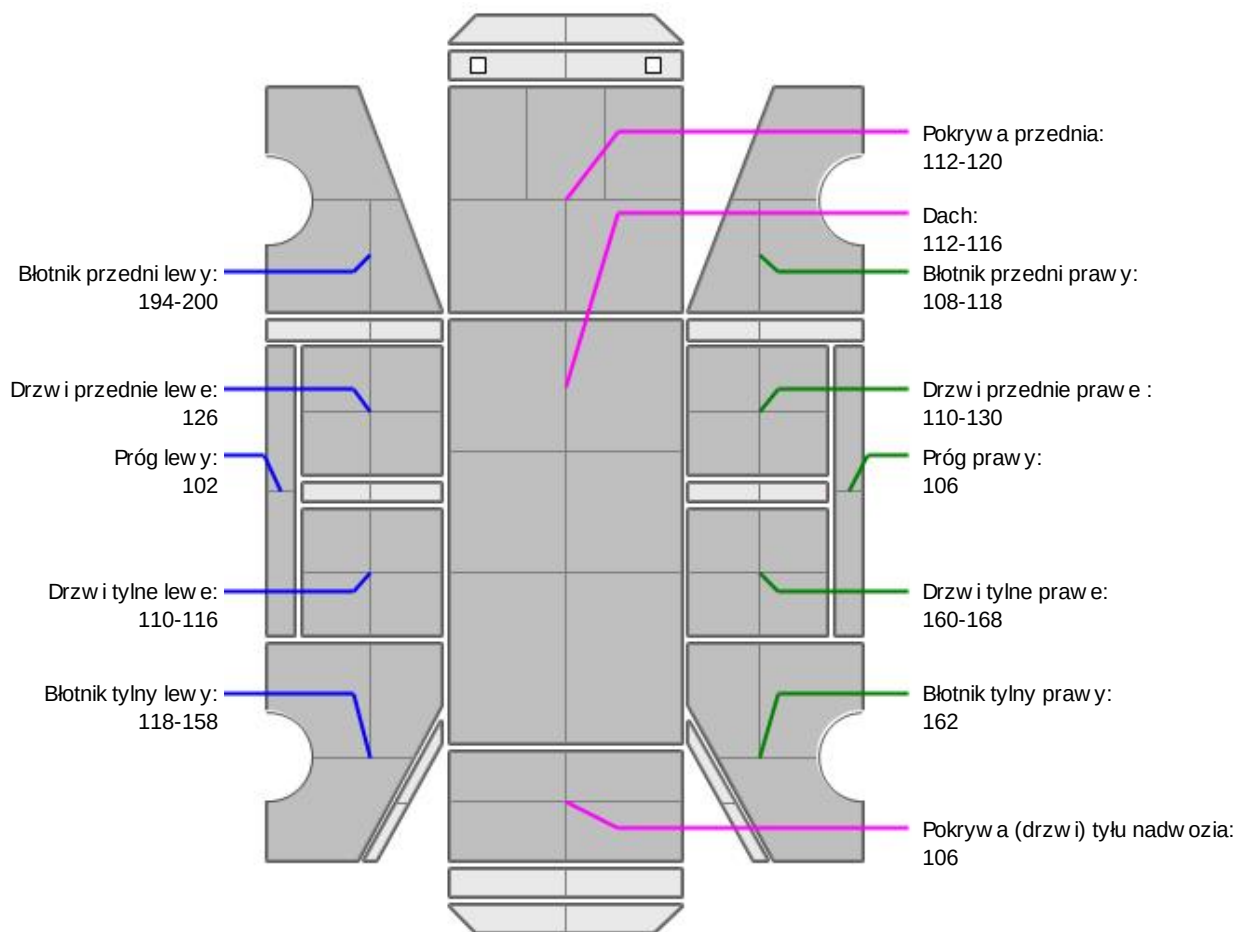
| L.p. | Nazwa elementu | L / P | Grubość powłoki [μm] | Opis |
| 1 | Pokrywa przednia | | 112-120 | |
| 2 | Dach | | 112-116 | |
| 3 | Błotnik przedni | L | 194-200 | |
| 4 | Próg | L | 102 | |
| 5 | Drzwi przednie | L | 126 | |
| 6 | Drzwi tylne | L | 110-116 | |
| 7 | Błotnik tylny | L | 118-158 | |
| 8 | Błotnik przedni | P | 108-118 | |
| 9 | Próg | P | 106 | |
| 10 | Drzwi przednie | P | 110-130 | |
| 11 | Drzwi tylne | P | 160-168 | |
| 12 | Błotnik tylny | P | 162 | |
| 13 | Pokrywa (drzwi) tyłu nadwozia | | 106 | |
