## Pogladowy raport stanu technicznego

Zadanie: Ocena stanu technicznego i określenie wartości rynkowej pojazdu

| DANE IDENTYFIKACYJNE POJAZDU | | Dane: [O] VII-2025 | |
|---|---|---|---|
| Model pojazdu: | Ceed 1.4 MR`18 E6 | Nr Info-Ekspert: | 052-01227 |

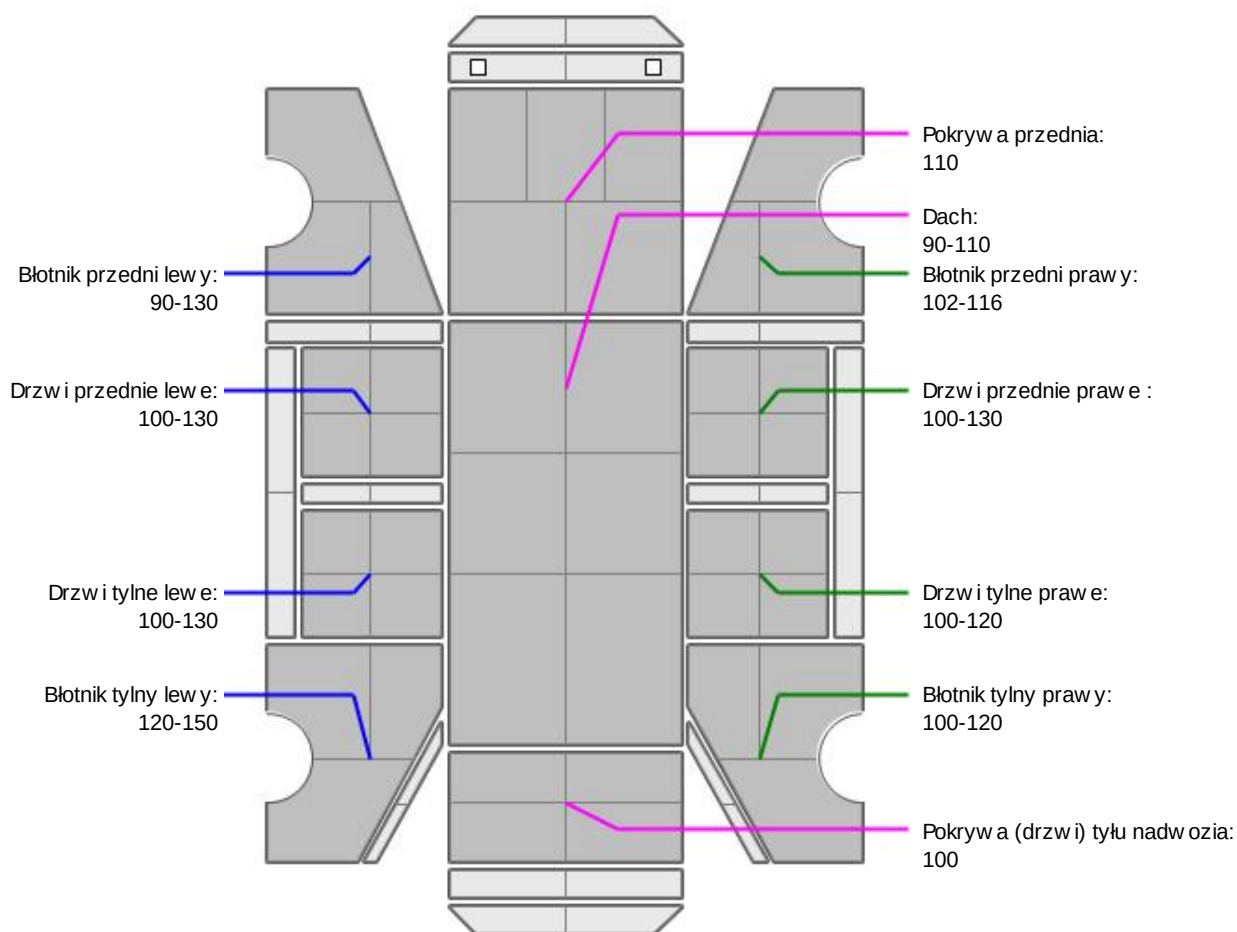
#### NADWOZIE – Opis powłoki lakierowej

| L.p. | Nazwa elementu | L / P | Grubość powłoki [μm] | Opis |
| 1 | Pokrywa przednia | | 110 | |
| 2 | Dach | | 90-110 | |
| 3 | Błotnik przedni | L | 90-130 | |
| 4 | Drzwi przednie | L | 100-130 | |
| 5 | Drzwi tylne | L | 100-130 | |
| 6 | Błotnik tylny | L | 120-150 | |
| 7 | Błotnik przedni | P | 102-116 | |
| 8 | Drzwi przednie | P | 100-130 | |
| 9 | Drzwi tylne | P | 100-120 | |
| 10 | Błotnik tylny | P | 100-120 | |
| 11 | Pokrywa (drzwi) tyłu nadwozia | | 100 | |

Podane przedziały grubości powłoki lakierowej, dotyczą punktów pomiarowych. Nie mogą być traktowane jako gwarancja, że grubość powłoki lakierowej w innych punktach nie wykracza poza te przedziały. Pomiar powłoki lakierowej został wykonany urządzeniem będącym w posiadaniu rzeczoznawcy. Pomiar wykonany innym przyrządem może się różnić.
