## Poglądowy raport stanu technicznego

Zadanie: Ocena stanu technicznego i określenie wartości rynkowej pojazdu

| DANE IDENTYFIKACYJNE POJAZDU | | Dane: [O] VII-2025 | |
|---|---|---|---|
| Marka: | HYUNDAI | Nr rejestracyjny: | EBEUS36 |
| Model pojazdu: | i40 2.0 MR`15 E6 | Nr Info-Ekspert: | 016-01124 |

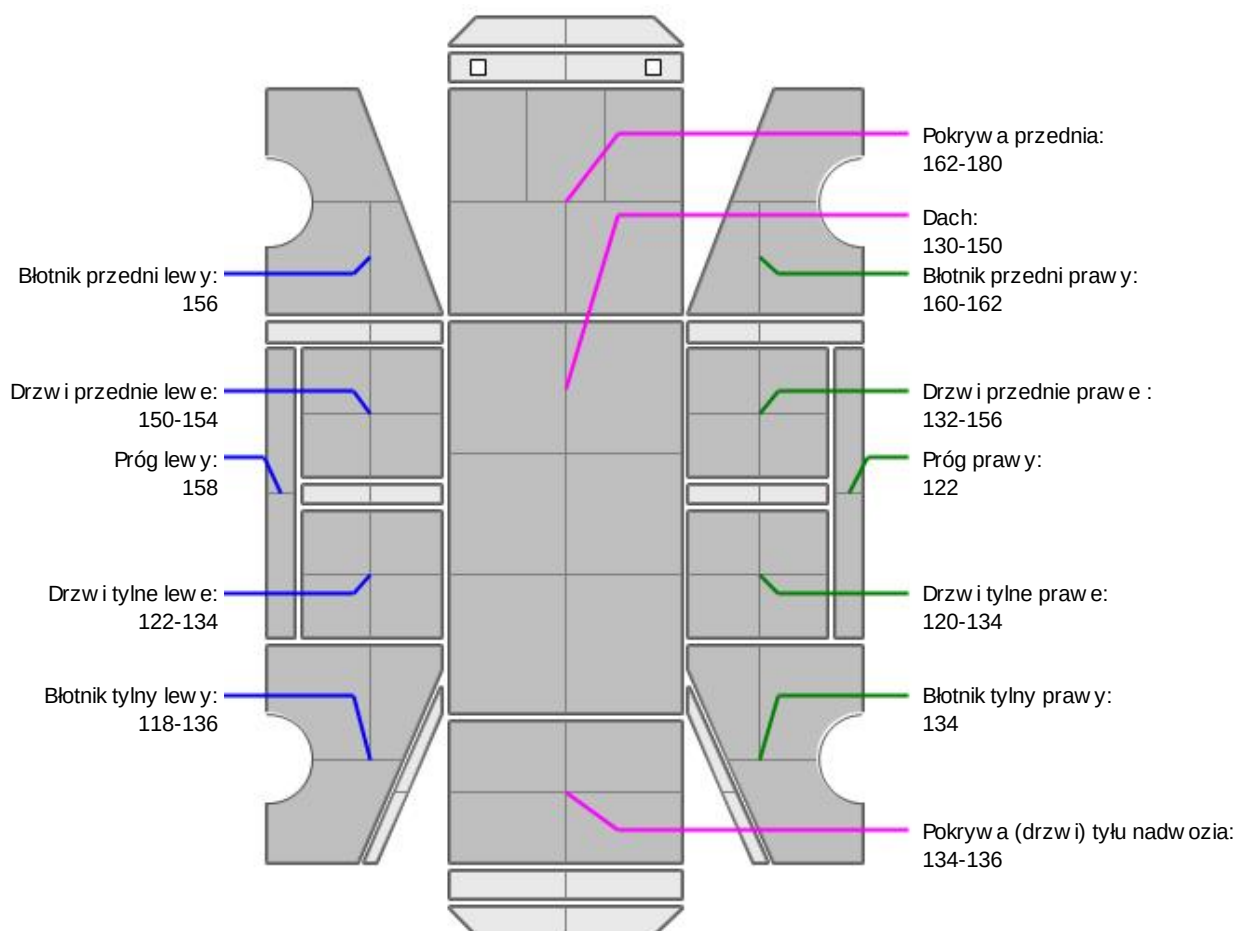
**KABINA KIEROWCY – Opis powłoki lakierowej**

| L.p. | Nazwa elementu | L / P | Grubość powłoki [μm] | Opis |
| 1 | Pokrywa przednia | | 162-180 | |
| 2 | Dach | | 130-150 | |
| 3 | Błotnik przedni | L | 156 | |
| 4 | Próg | L | 158 | |
| 5 | Drzwi przednie | L | 150-154 | |
| 6 | Drzwi tylne | L | 122-134 | |
| 7 | Błotnik tylny | L | 118-136 | |
| 8 | Błotnik przedni | P | 160-162 | |
| 9 | Próg | P | 122 | |
| 10 | Drzwi przednie | P | 132-156 | |
| 11 | Drzwi tylne | P | 120-134 | |
| 12 | Błotnik tylny | P | 134 | |
| 13 | Pokrywa (drzwi) tyłu nadwozia | | 134-136 | |

Podane przedziały grubości powłoki lakierowej, dotyczą punktów pomiarowych. Nie mogą być traktowane jako gwarancja, że grubość powłoki lakierowej w innych punktach nie wykracza poza te przedziały. Pomiar powłoki lakierowej został wykonany urządzeniem będącym w posiadaniu rzeczoznawcy. Pomiar wykonany innym przyrządem może się różnić.
