## Poglądowy raport stanu technicznego

Zadanie: Ocena stanu technicznego i określenie wartości rynkowej pojazdu

| DANE IDENTYFIKACYJNE POJAZDU | | Dane: [O] VII-2025 | |
|---|---|---|---|
| Marka: | BMW | Nr rejestracyjny: | DW1TL08 |
| Model pojazdu: | 320 Diesel Mild Hybrid MR`19 E6d G20 | Nr Info-Ekspert: | 003-06016 |

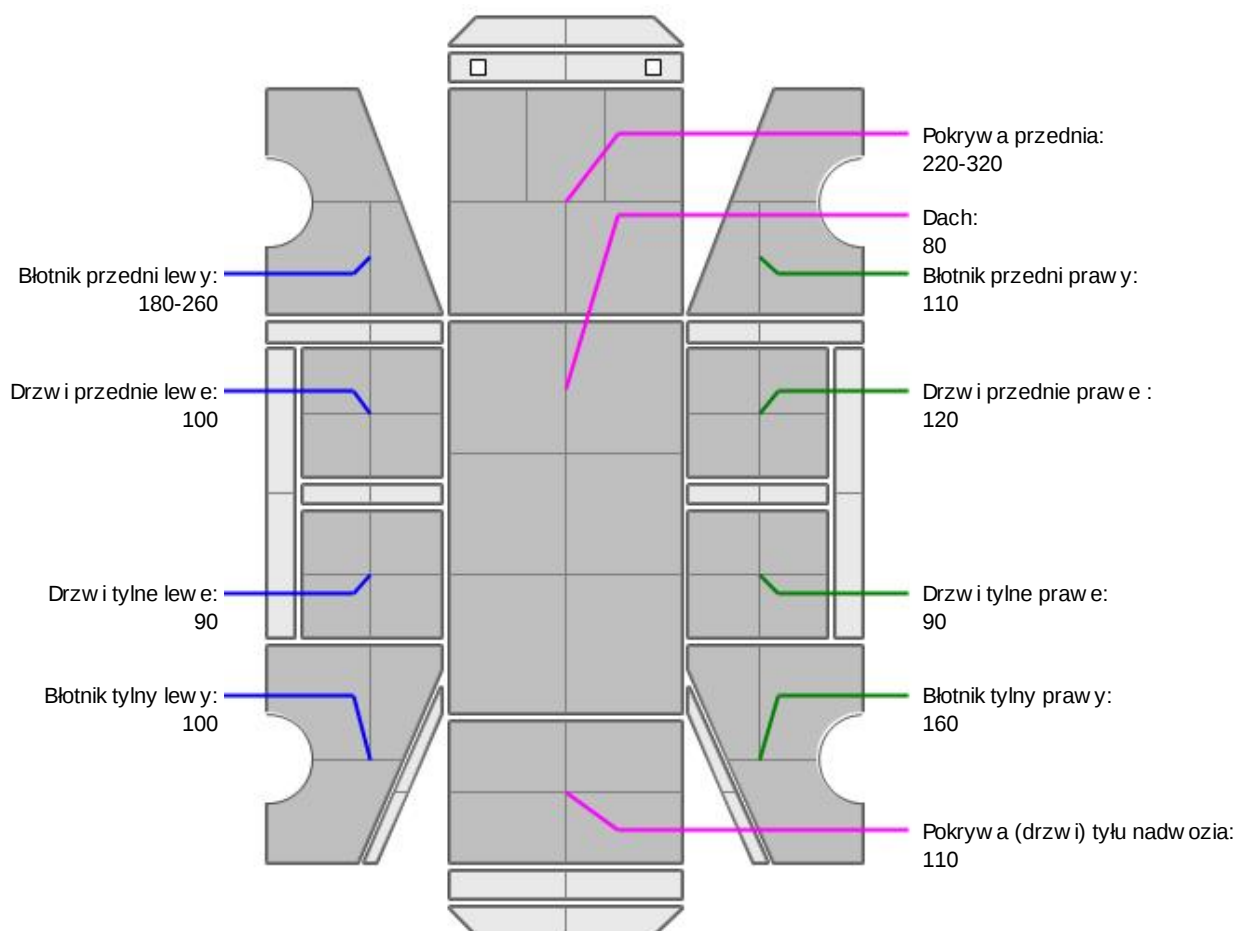
**KABINA KIEROWCY – Opis powłoki lakierowej**

| L.p. | Nazwa elementu | L / P | Grubość powłoki<br>[ $\mu\text{m}$ ] | Opis |
| 1 | Pokrywa przednia | | 220-320 | |
| 2 | Dach | | 80 | |
| 3 | Błotnik przedni | L | 180-260 | |
| 4 | Drzwi przednie | L | 100 | |
| 5 | Drzwi tylne | L | 90 | |
| 6 | Błotnik tylny | L | 100 | |
| 7 | Błotnik przedni | P | 110 | |
| 8 | Drzwi przednie | P | 120 | |
| 9 | Drzwi tylne | P | 90 | |
| 10 | Błotnik tylny | P | 160 | |
| 11 | Pokrywa (drzwi) tyłu nadwozia | | 110 | |

Podane przedziały grubości powłoki lakierowej, dotyczą punktów pomiarowych. Nie mogą być traktowane jako gwarancja, że grubość powłoki lakierowej w innych punktach nie wykracza poza te przedziały. Pomiar powłoki lakierowej został wykonany urządzeniem będącym w posiadaniu rzeczoznawcy. Pomiar wykonany innym przyrządem może się różnić.
