## Poglądowy raport stanu technicznego

Zadanie: Ocena stanu technicznego i określenie wartości rynkowej pojazdu

| DANE IDENTYFIKACYJNE POJAZDU | | Dane: [O] VII-2025 | |
|---|---|---|---|
| Marka: | BMW | Nr rejestracyjny: | DW9TG82 |
| Wersja: | xDrive M Sport Steptronic | Rok produkcji: | 2022 |

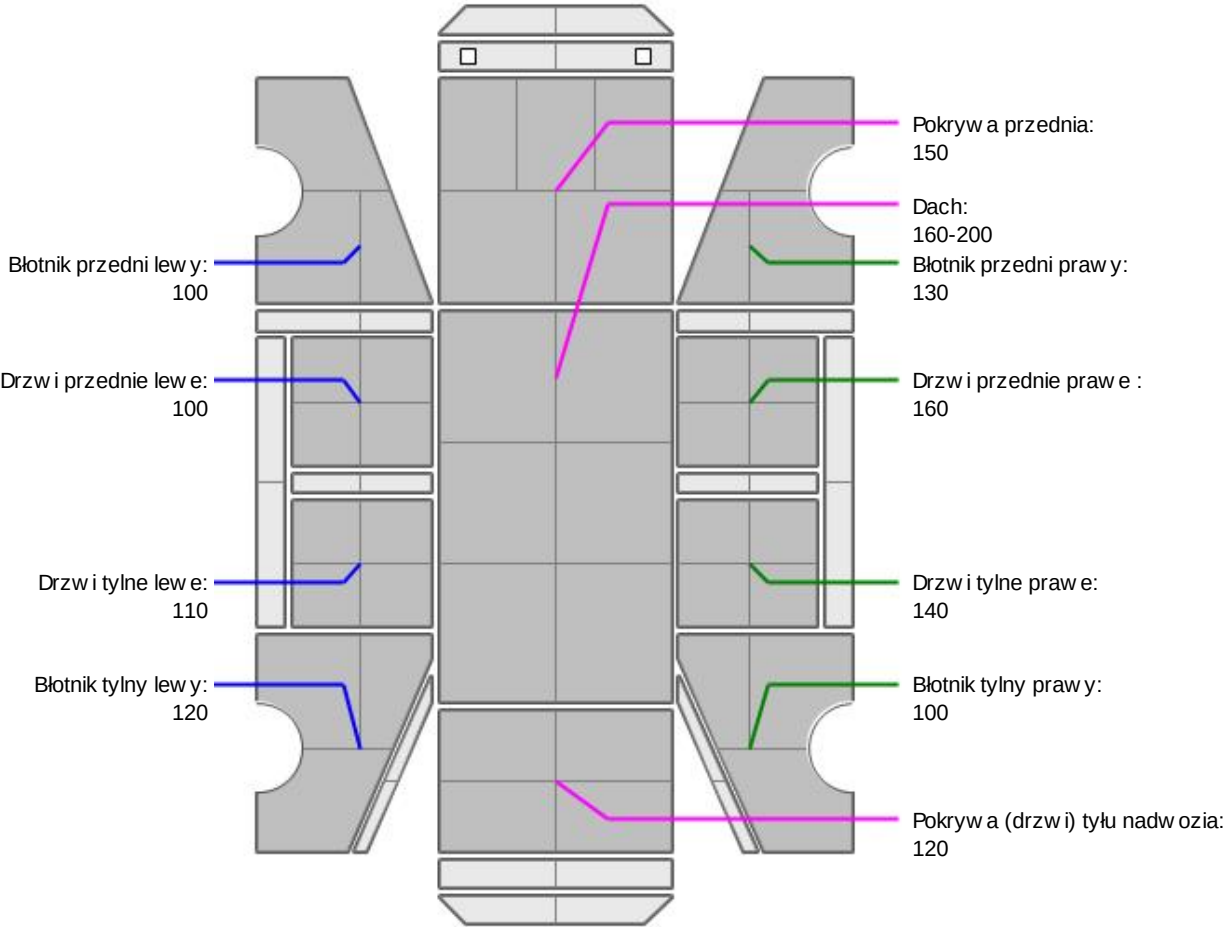
KABINA KIEROWCY – Opis powłoki lakierowej

| L.p. | Nazwa elementu | L / P | Grubość powłoki [µm] | Opis |
| 1 | Pokrywa przednia | | 150 | |
| 2 | Dach | | 160-200 | |
| 3 | Błotnik przedni | L | 100 | |
| 4 | Drzwi przednie | L | 100 | |
| 5 | Drzwi tylne | L | 110 | |
| 6 | Błotnik tylny | L | 120 | |
| 7 | Błotnik przedni | P | 130 | |
| 8 | Drzwi przednie | P | 160 | |
| 9 | Drzwi tylne | P | 140 | |
| 10 | Błotnik tylny | P | 100 | |
| 11 | Pokrywa (drzwi) tyłu nadwozia | | 120 | |

Podane przedziały grubości powłoki lakierowej, dotyczą punktów pomiarowych. Nie mogą być traktowane jako gwarancja, że grubość powłoki lakierowej w innych punktach nie wykracza poza te przedziały. Pomiar powłoki lakierowej został wykonany urządzeniem będącym w posiadaniu rzeczoznawcy. Pomiar wykonany innym przyrządem może się różnić.
