Nr zlecenia: 96/27/06/2025/CarArena STANDARD

## Poglądowy raport stanu technicznego

Zadanie: Ocena stanu technicznego i określenie wartości rynkowej pojazdu

| DANE IDENTYFIKACYJNE POJAZDU | | Dane: [O] VII-2025 | |
|---|---|---|---|
| Model pojazdu: | 330i Gran Turismo MR`16 E6d F34 | Nr Info-Ekspert: | 003-04545 |

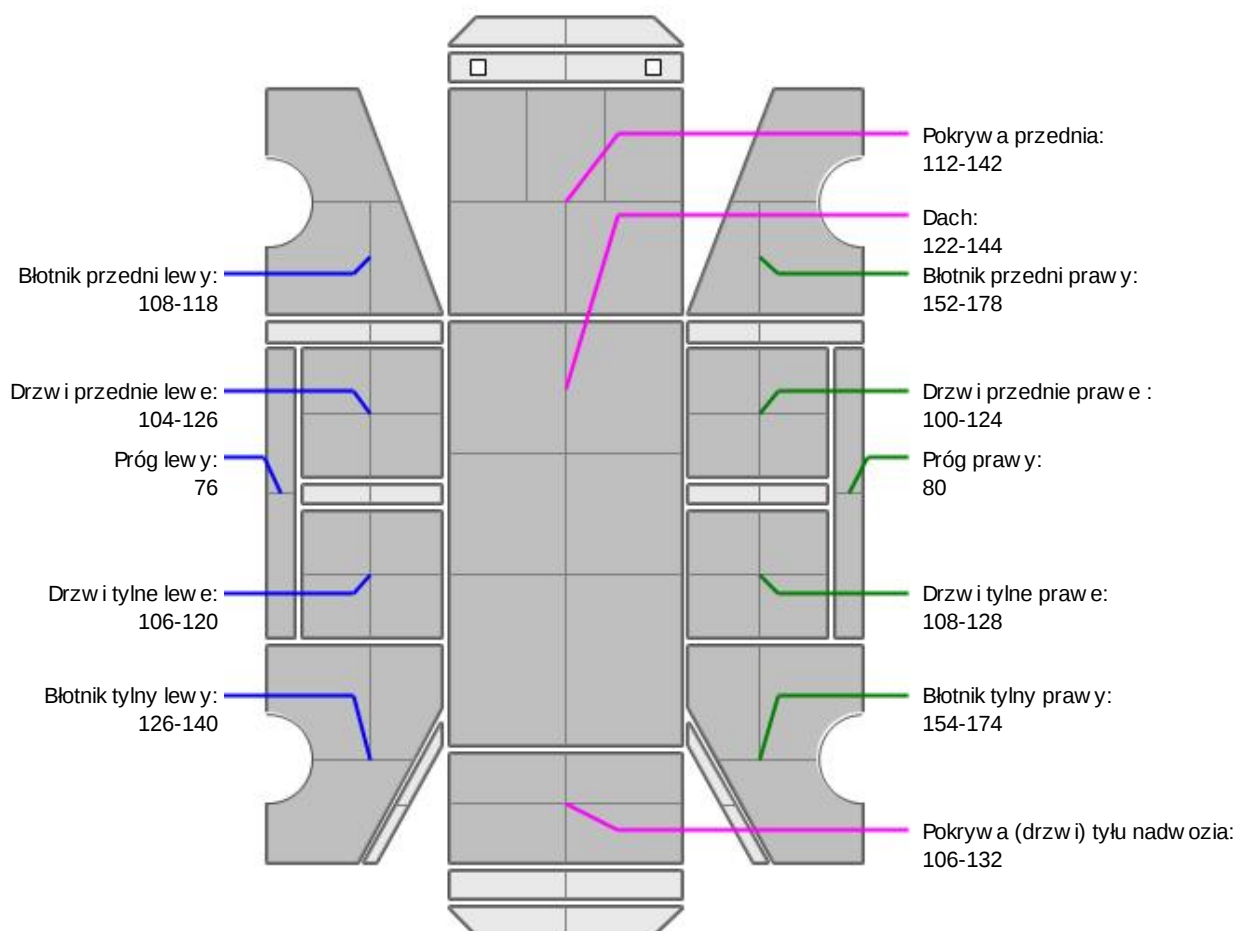
## NADWOZIE – Opis powłoki lakierowej

| L.p. | Nazwa elementu | L / P | Grubość powłoki [μm] | Opis |
| 1 | Pokrywa przednia | | 112-142 | |
| 2 | Dach | | 122-144 | |
| 3 | Błotnik przedni | L | 108-118 | |
| 4 | Próg | L | 76 | |
| 5 | Drzwi przednie | L | 104-126 | |
| 6 | Drzwi tylne | L | 106-120 | |
| 7 | Błotnik tylny | L | 126-140 | |
| 8 | Błotnik przedni | P | 152-178 | |
| 9 | Próg | P | 80 | |
| 10 | Drzwi przednie | P | 100-124 | |
| 11 | Drzwi tylne | P | 108-128 | |
| 12 | Błotnik tylny | P | 154-174 | |
| 13 | Pokrywa (drzwi) tyłu nadwozia | | 106-132 | |

Podane przedziały grubości powłoki lakierowej, dotyczą punktów pomiarowych. Nie mogą być traktowane jako gwarancja, że grubość powłoki lakierowej w innych punktach nie wykracza poza te przedziały. Pomiar powłoki lakierowej został wykonany urządzeniem będącym w posiadaniu rzeczoznawcy. Pomiar wykonany innym przyrządem może się różnić.
