## Poglądowy Raport Stanu Technicznego

Zadanie: Ocena stanu technicznego i określenie wartości rynkowej pojazdu

| DANE IDENTYFIKACYJNE POJAZDU | | Dane: [O] VII-2025 | |
|---|---|---|---|
| Marka: | <b>FORD</b> | Nr rejestracyjny: | <b>PO1GW74</b> |
| Model pojazdu: | <b>Focus 1.5 TDCi MR`15 E6</b> | Nr Info-Ekspert: | <b>011-08261</b> |

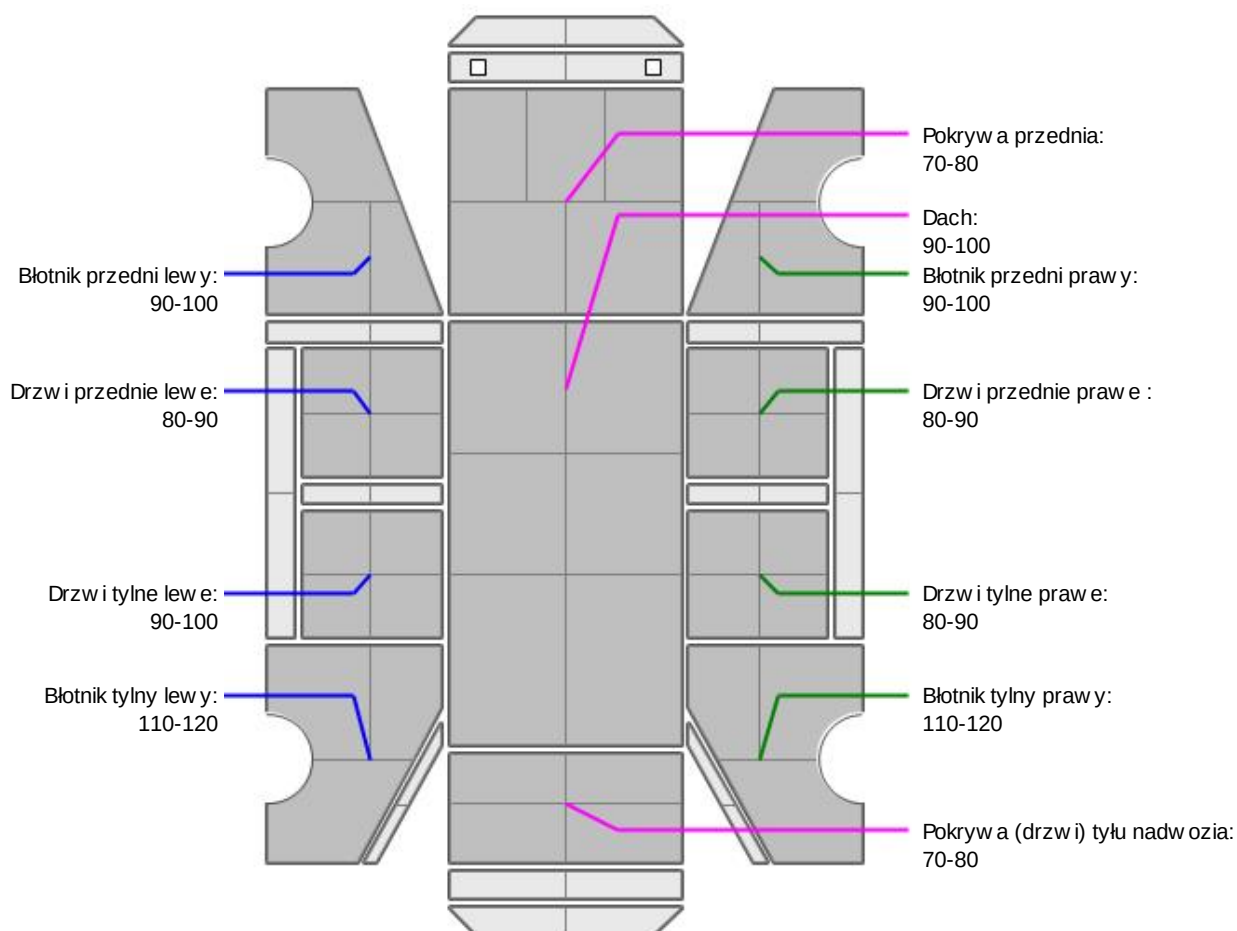
| L.p. | Nazwa elementu | L / P | Grubość powłoki [μm] | Opis |

Podane przedziały grubości powłoki lakierowej, dotyczą punktów pomiarowych. Nie mogą być traktowane jako gwarancja, że grubość powłoki lakierowej w innych punktach nie wykracza poza te przedziały. Pomiar powłoki lakierowej został wykonany urządzeniem będącym w posiadaniu rzeczoznawcy. Pomiar wykonany innym przyrządem może się różnić.
