## Poglądowy raport stanu technicznego

Zadanie: Ocena stanu technicznego i określenie wartości rynkowej pojazdu

| DANE IDENTYFIKACYJNE POJAZDU | | Dane: [O] VII-2025 | |
|---|---|---|---|
| Marka: | KIA | Nr rejestracyjny: | EBE09703 |
| Model pojazdu: | Ceed 1.4 MR`18 E6 | Nr Info-Ekspert: | 052-01227 |

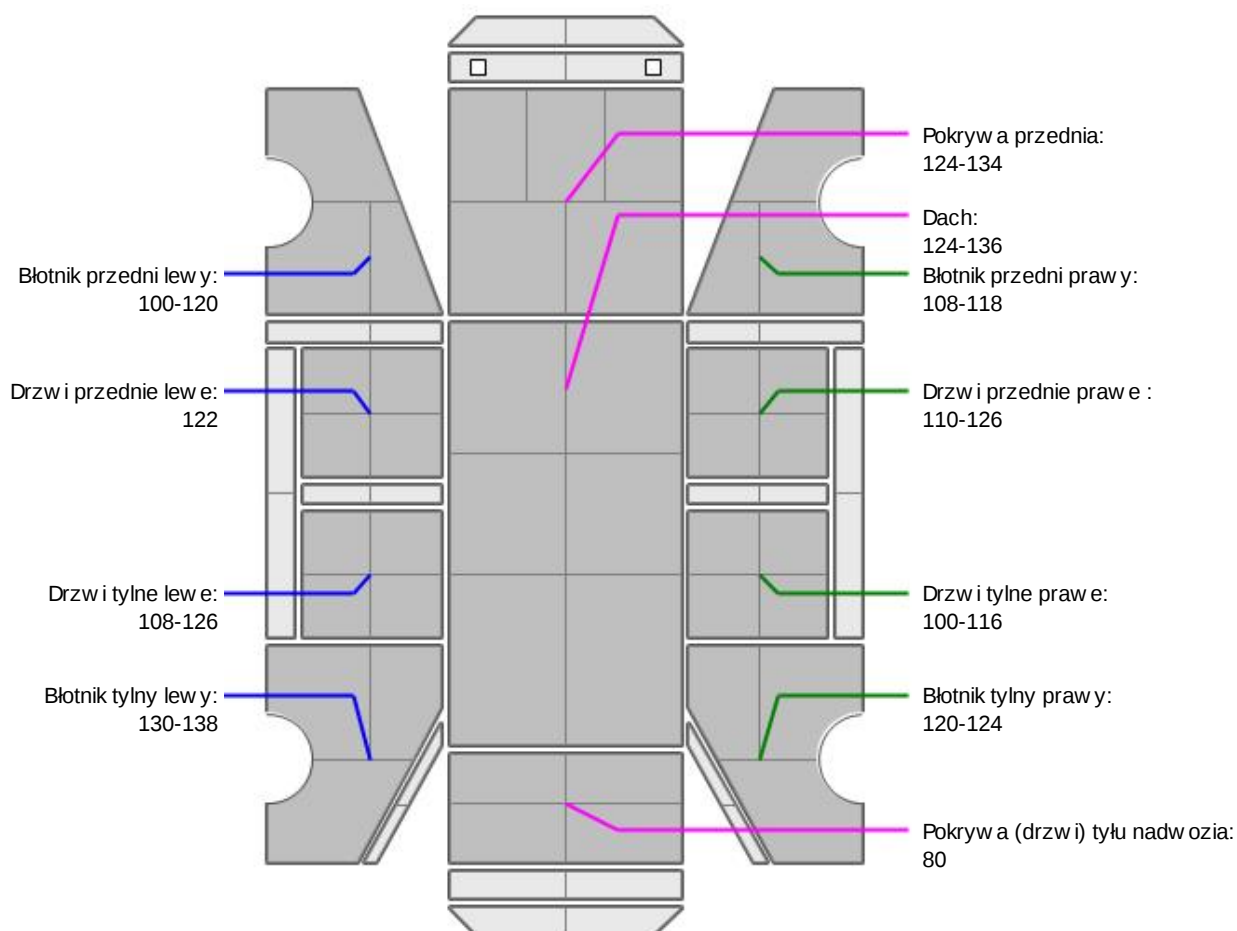
## NADWOZIE – Opis powłoki lakierowej

| L.p. | Nazwa elementu | L / P | Grubość powłoki [μm] | Opis |
|---|---|---|---|---|
| 1 | Pokrywa przednia | | 124-134 | |
| 2 | Dach | | 124-136 | |
| 3 | Błotnik przedni | L | 100-120 | |
| 4 | Drzwi przednie | L | 122 | |
| 5 | Drzwi tylne | L | 108-126 | |
| 6 | Błotnik tylny | L | 130-138 | |
| 7 | Błotnik przedni | P | 108-118 | |
| 8 | Drzwi przednie | P | 110-126 | |
| 9 | Drzwi tylne | P | 100-116 | |
| 10 | Błotnik tylny | P | 120-124 | |
| 11 | Pokrywa (drzwi) tyłu nadwozia | | 80 | |
