Nr zlecenia: 113/02/07/2025/CarArena STANDARD

## Poglądowy raport stanu technicznego

Zadanie: Ocena stanu technicznego i określenie wartości rynkowej pojazdu

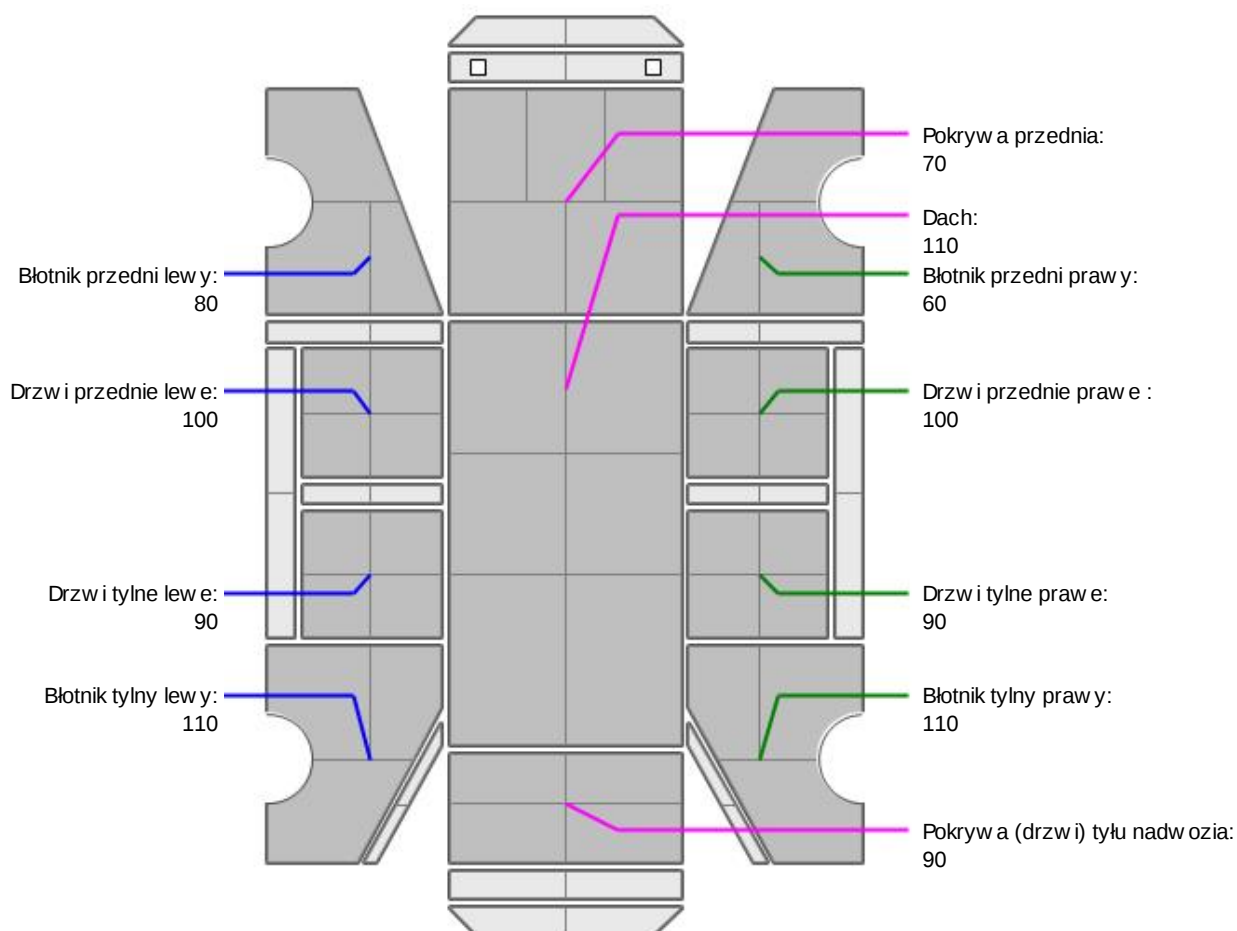
| L.p. | Nazwa elementu | L / P | Grubość powłoki [μm] | Opis |
| 1 | Pokrywa przednia | | 70 | |
| 2 | Dach | | 110 | |
| 3 | Błotnik przedni | L | 80 | |
| 4 | Drzwi przednie | L | 100 | |
| 5 | Drzwi tylne | L | 90 | |
| 6 | Błotnik tylny | L | 110 | |
| 7 | Błotnik przedni | P | 60 | |
| 8 | Drzwi przednie | P | 100 | |
| 9 | Drzwi tylne | P | 90 | |
| 10 | Błotnik tylny | P | 110 | |
| 11 | Pokrywa (drzwi) tyłu nadwozia | | 90 | |
