## P o g l ą d o w y   R a p o r t   S t a n u   T e c h n i c z n e g o

Zadanie: Ocena stanu technicznego i określenie wartości rynkowej pojazdu

| DANE IDENTYFIKACYJNE POJAZDU | | Dane: [O] VII-2025 | |
|---|---|---|---|
| Marka: | <b>KIA</b> | Nr rejestracyjny: | <b>W335KX</b> |
| Model pojazdu: | <b>Ceed 1.0 MR`18 E6</b> | Nr Info-Ekspert: | <b>052-01215</b> |

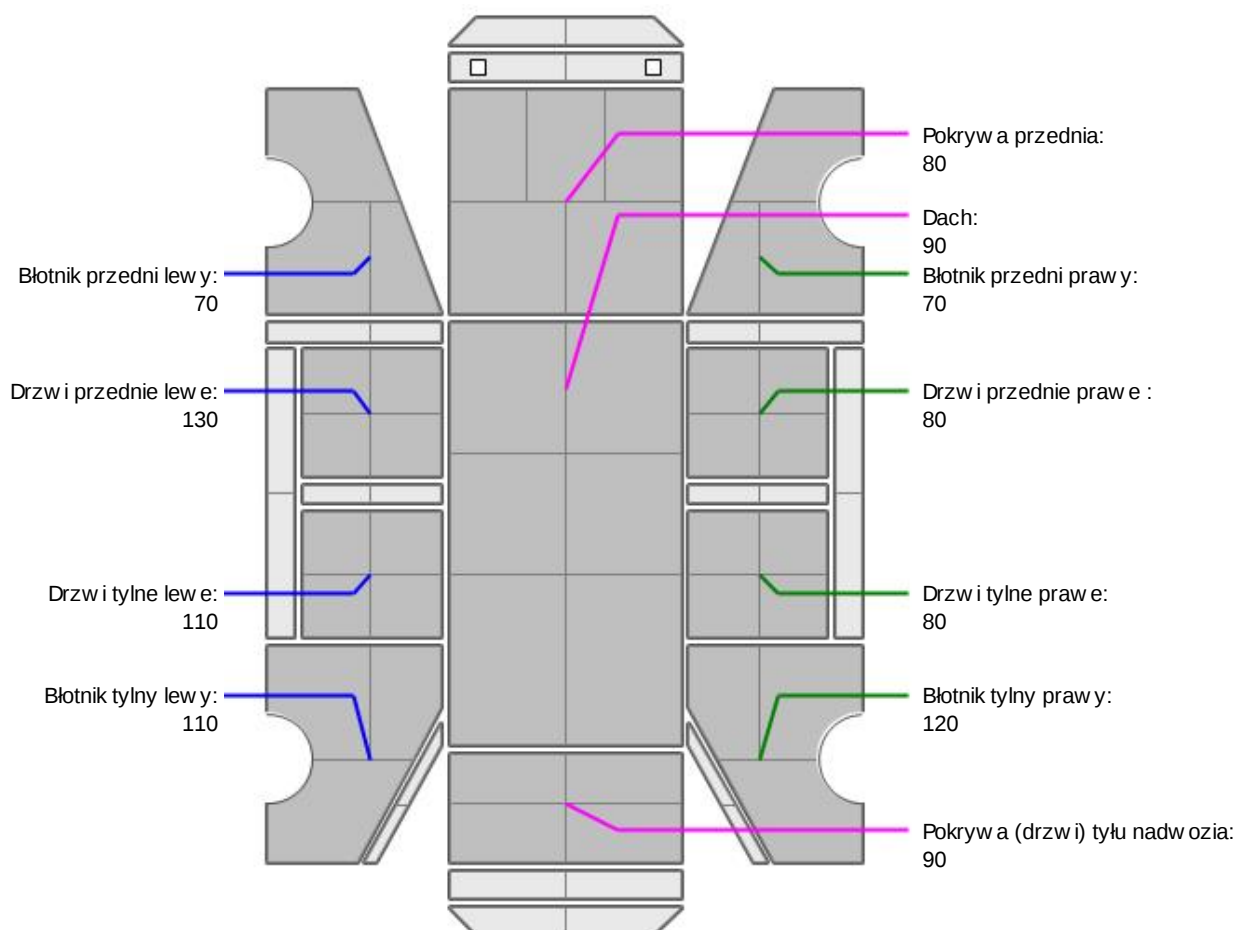
## NADWOZIE – Opis powłoki lakierowej

| L.p. | Nazwa elementu | L / P | Grubość powłoki [μm] | Opis |
| 1 | Pokrywa przednia | | 80 | |
| 2 | Dach | | 90 | |
| 3 | Błotnik przedni | L | 70 | |
| 4 | Drzwi przednie | L | 130 | |
| 5 | Drzwi tylne | L | 110 | |
| 6 | Błotnik tylny | L | 110 | |
| 7 | Błotnik przedni | P | 70 | |
| 8 | Drzwi przednie | P | 80 | |
| 9 | Drzwi tylne | P | 80 | |
| 10 | Błotnik tylny | P | 120 | |
| 11 | Pokrywa (drzwi) tyłu nadwozia | | 90 | |
