## Poglądowy raport stanu technicznego

Zadanie: Ocena stanu technicznego i określenie wartości rynkowej pojazdu

| DANE IDENTYFIKACYJNE POJAZDU | | Dane: [O] VII-2025 | |
|---|---|---|---|
| Marka: | KIA | Nr rejestracyjny: | W691KU |
| Model pojazdu: | Ceed 1.0 MR`18 E6 | Nr Info-Ekspert: | 052-01215 |

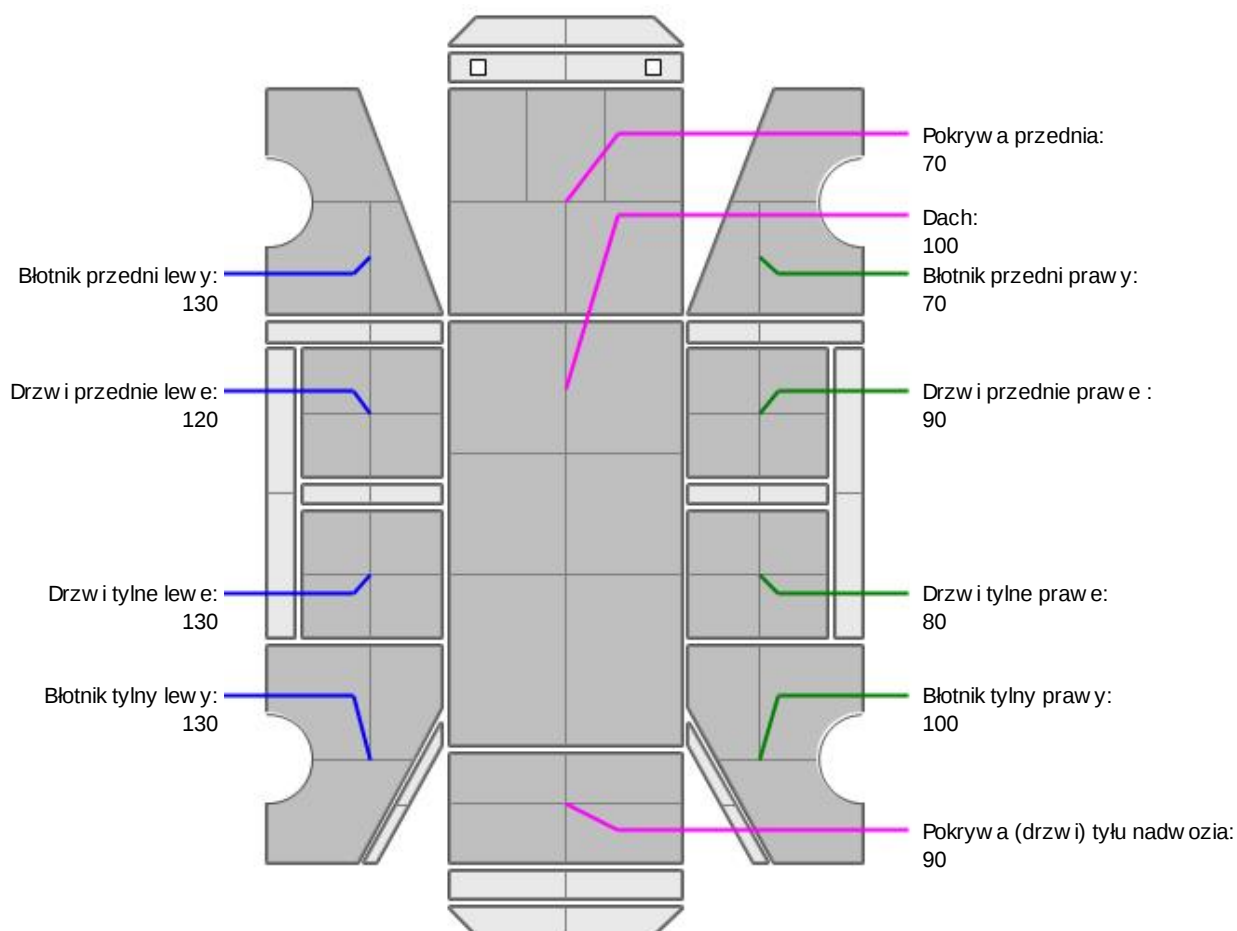
## NADWOZIE – Opis powłoki lakierowej

| L.p. | Nazwa elementu | L / P | Grubość powłoki [ $\mu\text{m}$ ] | Opis |
|---|---|---|---|---|
| 1 | Pokrywa przednia | | 70 | |
| 2 | Dach | | 100 | |
| 3 | Błotnik przedni | L | 130 | |
| 4 | Drzwi przednie | L | 120 | |
| 5 | Drzwi tylne | L | 130 | |
| 6 | Błotnik tylny | L | 130 | |
| 7 | Błotnik przedni | P | 70 | |
| 8 | Drzwi przednie | P | 90 | |
| 9 | Drzwi tylne | P | 80 | |
| 10 | Błotnik tylny | P | 100 | |
| 11 | Pokrywa (drzwi) tyłu nadwozia | | 90 | |
