Nr zlecenia: 119/04/07/2025/CarArena STANDARD

## Poglądowy Raport Stanu Technicznego

Zadanie: Ocena stanu technicznego i określenie wartości rynkowej pojazdu

| DANE IDENTYFIKACYJNE POJAZDU | | Dane: [O] VII-2025 | |
|---|---|---|---|
| Marka: | <b>KIA</b> | Nr rejestracyjny: | <b>WI627KX</b> |

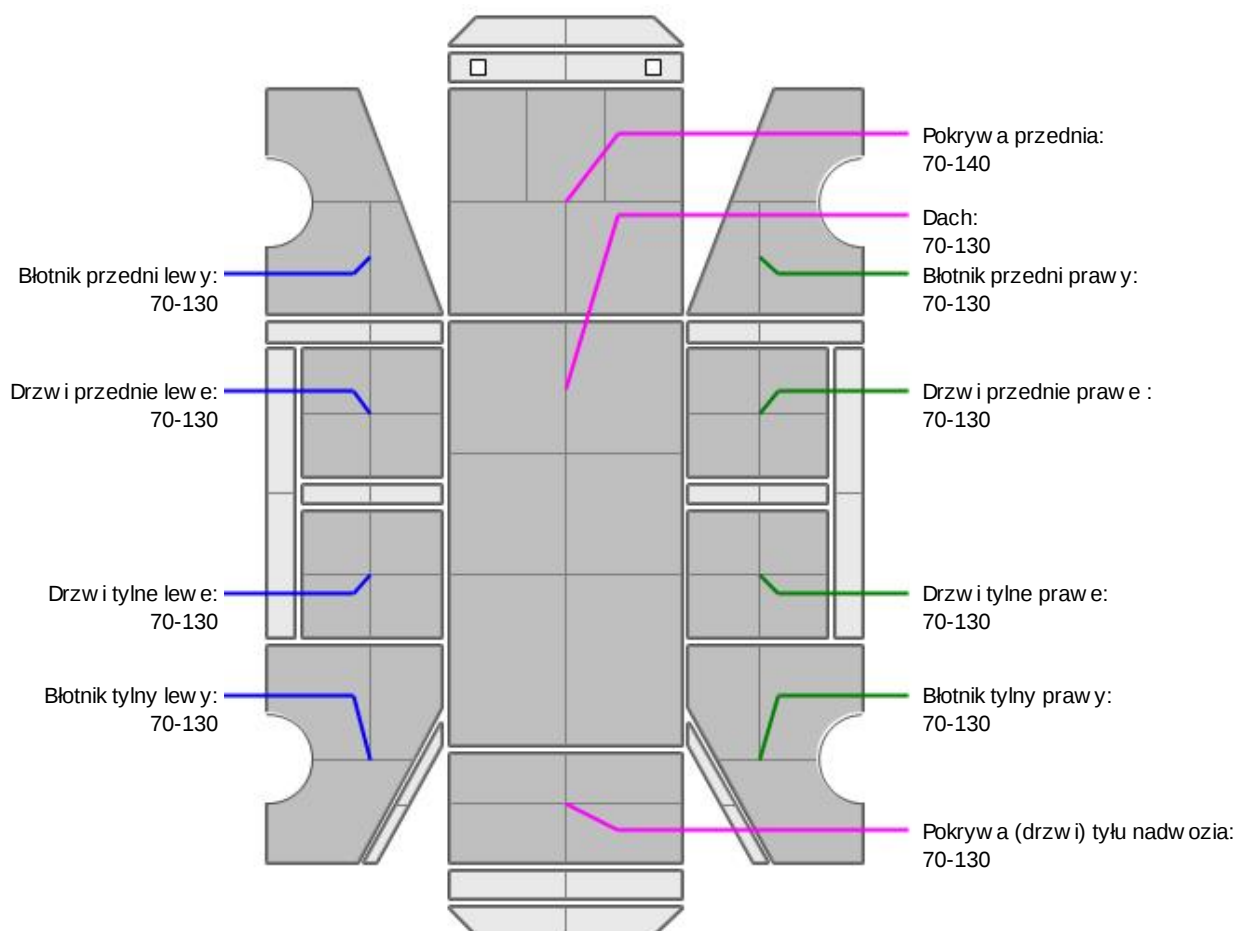
## NADWOZIE – Opis powłoki lakierowej

| L.p. | Nazwa elementu | L / P | Grubość powłoki [μm] | Opis |
| 1 | Pokrywa przednia | | 70-140 | |
| 2 | Dach | | 70-130 | |
| 3 | Błotnik przedni | L | 70-130 | |
| 4 | Drzwi przednie | L | 70-130 | |
| 5 | Drzwi tylne | L | 70-130 | |
| 6 | Błotnik tylny | L | 70-130 | |
| 7 | Błotnik przedni | P | 70-130 | |
| 8 | Drzwi przednie | P | 70-130 | |
| 9 | Drzwi tylne | P | 70-130 | |
| 10 | Błotnik tylny | P | 70-130 | |
| 11 | Pokrywa (drzwi) tyłu nadwozia | | 70-130 | |

Podane przedziały grubości powłoki lakierowej, dotyczą punktów pomiarowych. Nie mogą być traktowane jako gwarancja, że grubość powłoki lakierowej w innych punktach nie wykracza poza te przedziały. Pomiar powłoki lakierowej został wykonany urządzeniem będącym w posiadaniu rzeczoznawcy. Pomiar wykonany innym przyrządem może się różnić.
