## Raport z oględzin pojazdu

| Numer raportu | 215459/6/25-11401 | Data raportu | 25-06-2025 |

| Numer identyfikacyjny (VIN) | <b>WAUZZZ4G1JN071296</b> |
| Marka, model | AUDI A7 Sportback 14-17 |

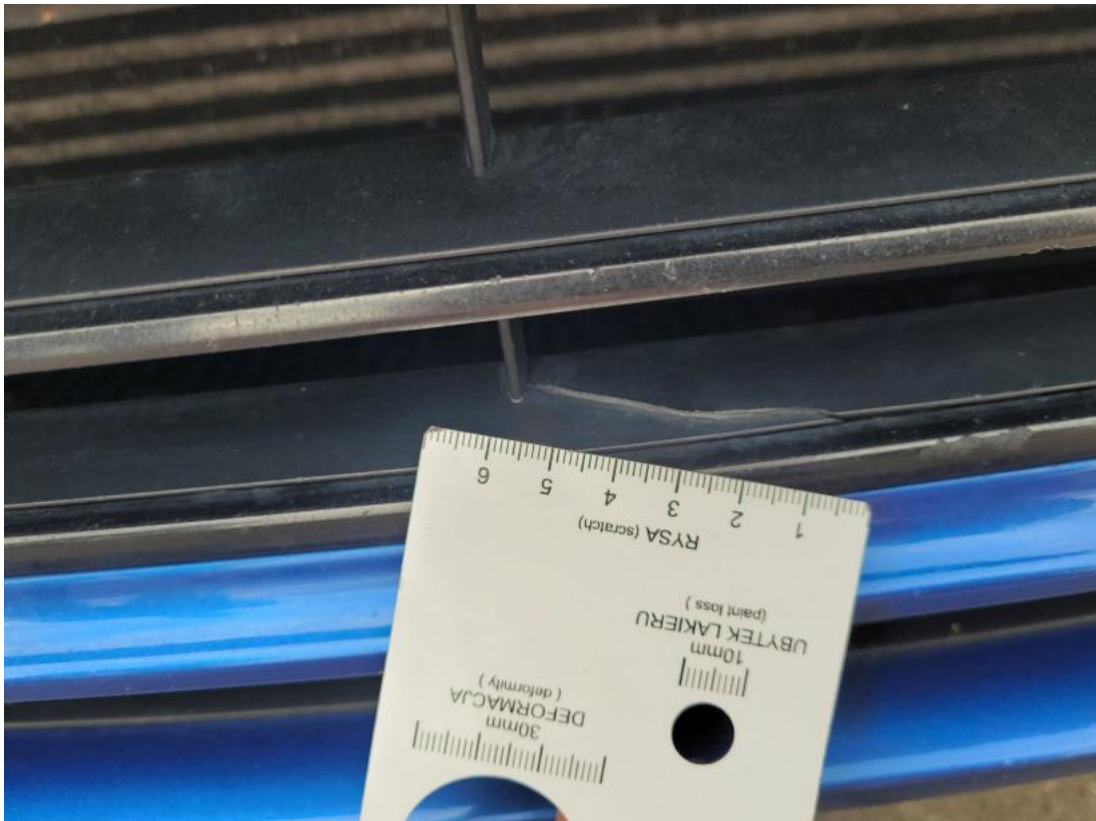
**Fot. 33**

Atrapa przednia - Pęknięcie/rozerwanie 1

| Poz. | Nazwa pozycji | Opis uszkodzeń | Kwalifik. | Naprawa [rbg] |
|---|---|---|---|---|
| 1 | Oślonę chłodnicy | pęknięcie | WY | 2.2 |

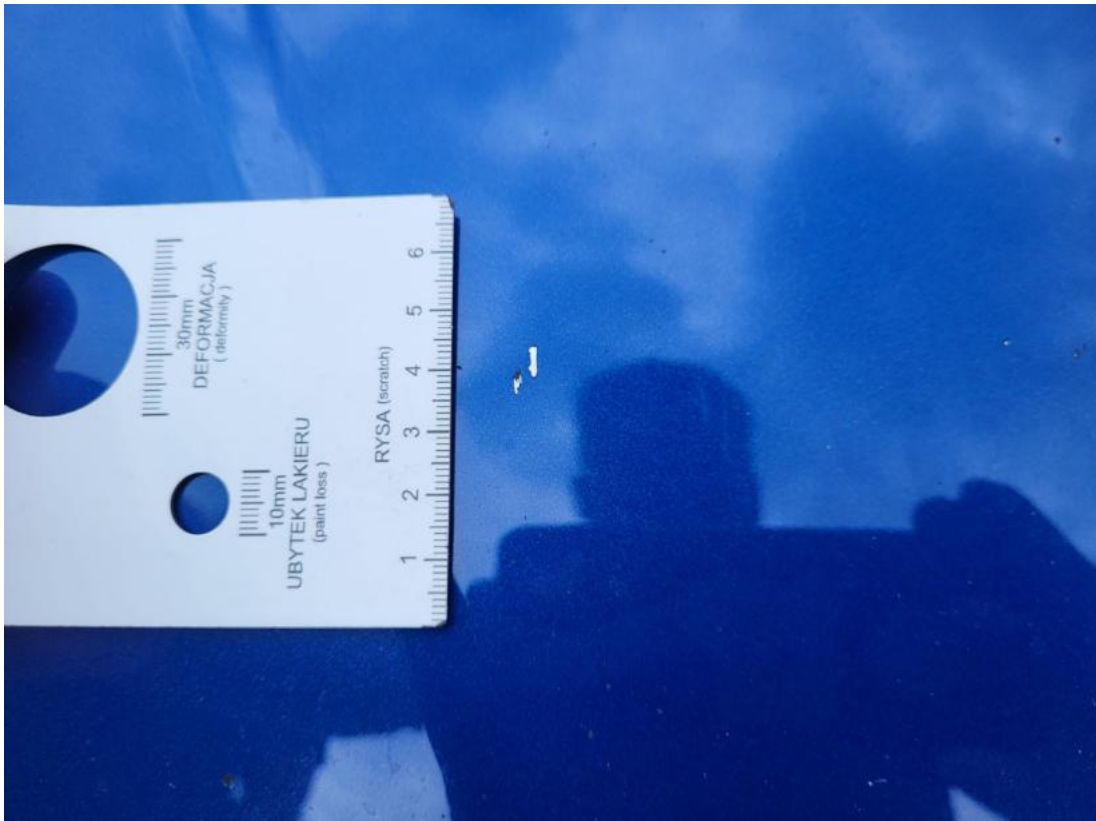
**Fot. 35**

Pokrywa komory silnika - Rysa/odprysk 1

| Poz. | Nazwa pozycji | Opis uszkodzeń | Kwalifik. | Naprawa [rbg] |
|---|---|---|---|---|
| 18 | Pokrywa przednia | rysa/odprysk | | |

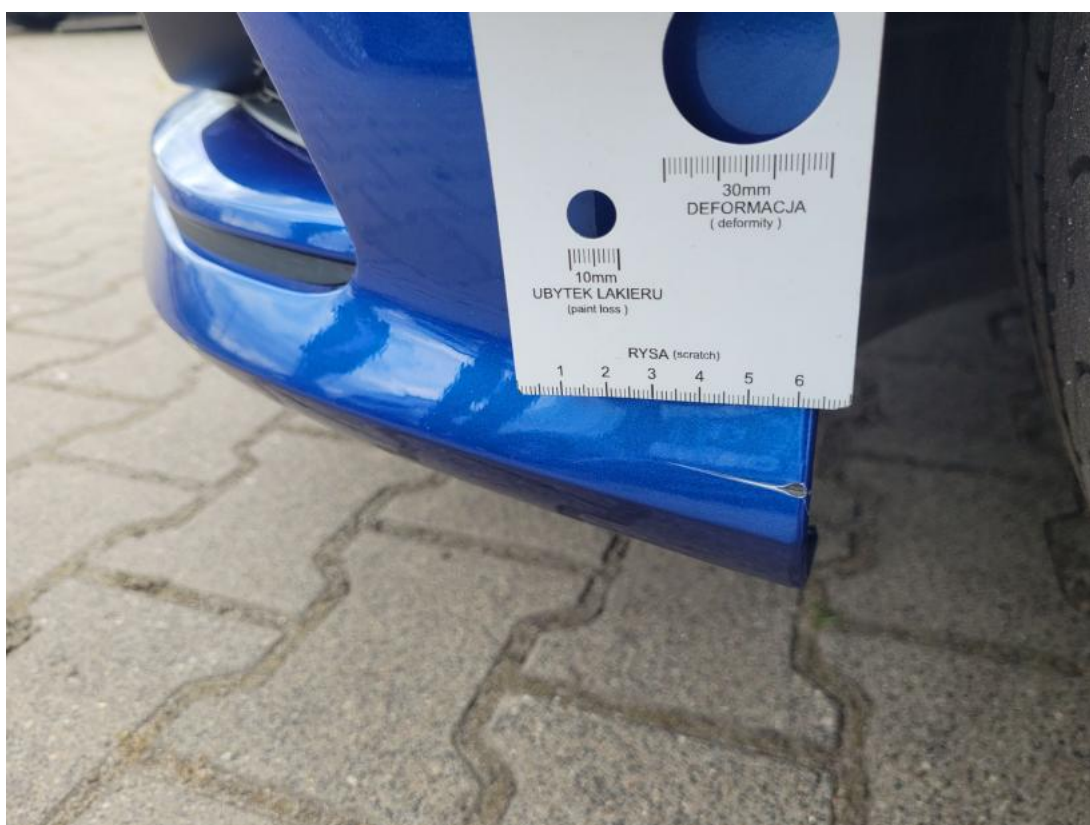
**Fot. 38**

Zderzak - Rysa/odprysk 1

| Poz. | Nazwa pozycji | Opis uszkodzeń | Kwalifik. | Naprawa [rbg] |
|---|---|---|---|---|
| 10 | Okładzina zderzaka przedniego | rysa/odprysk, łuszczenie powłoki lakierowej | NA | 1 |

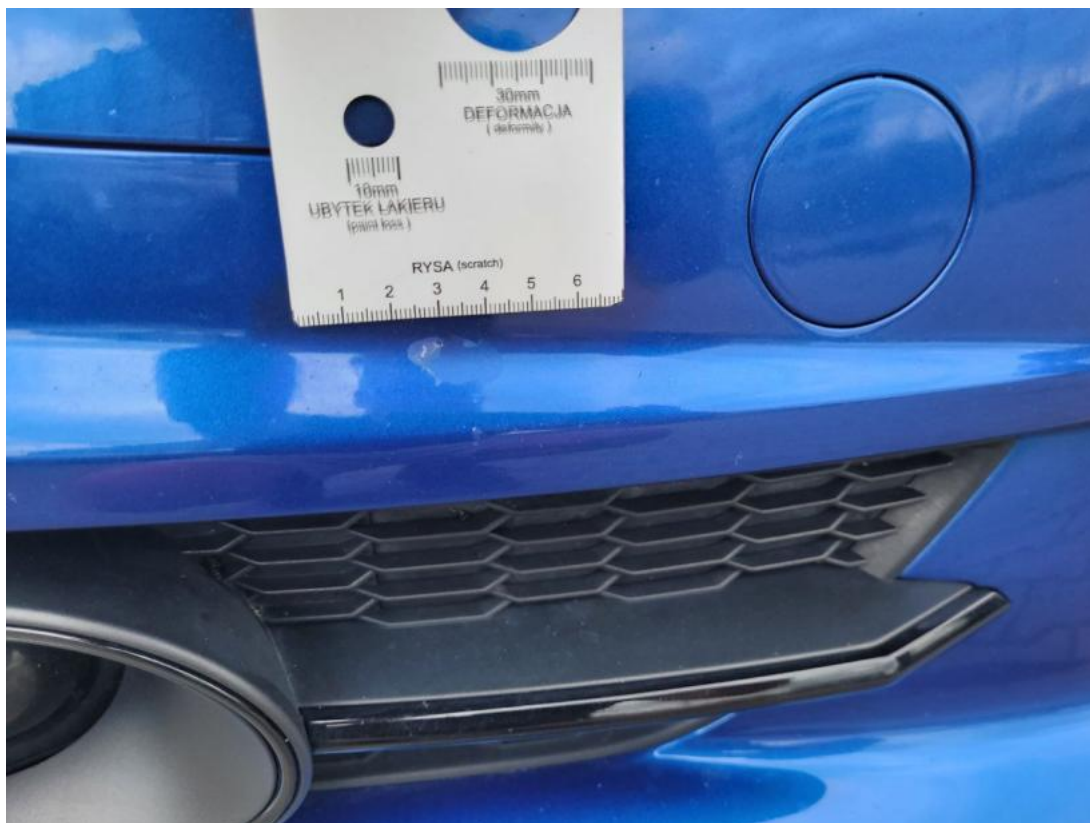
**Fot. 39**

Zderzak - Inne 1

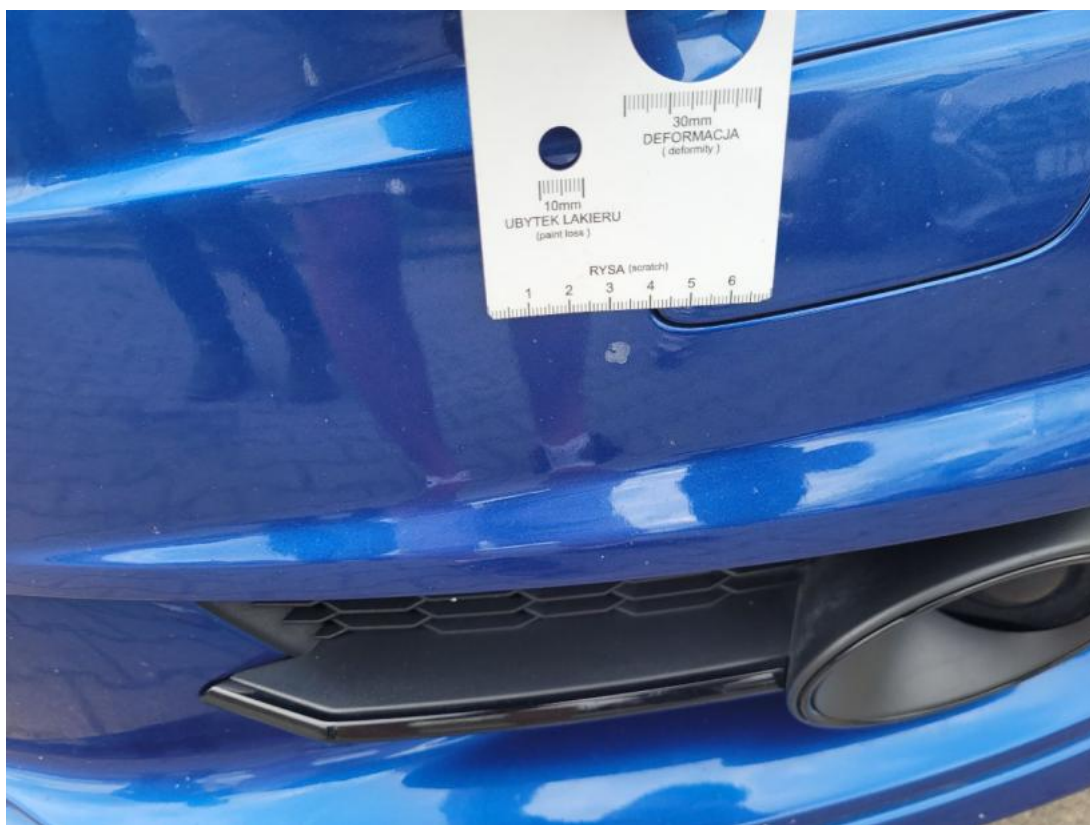
**Fot. 40**

Zderzak - Inne 2

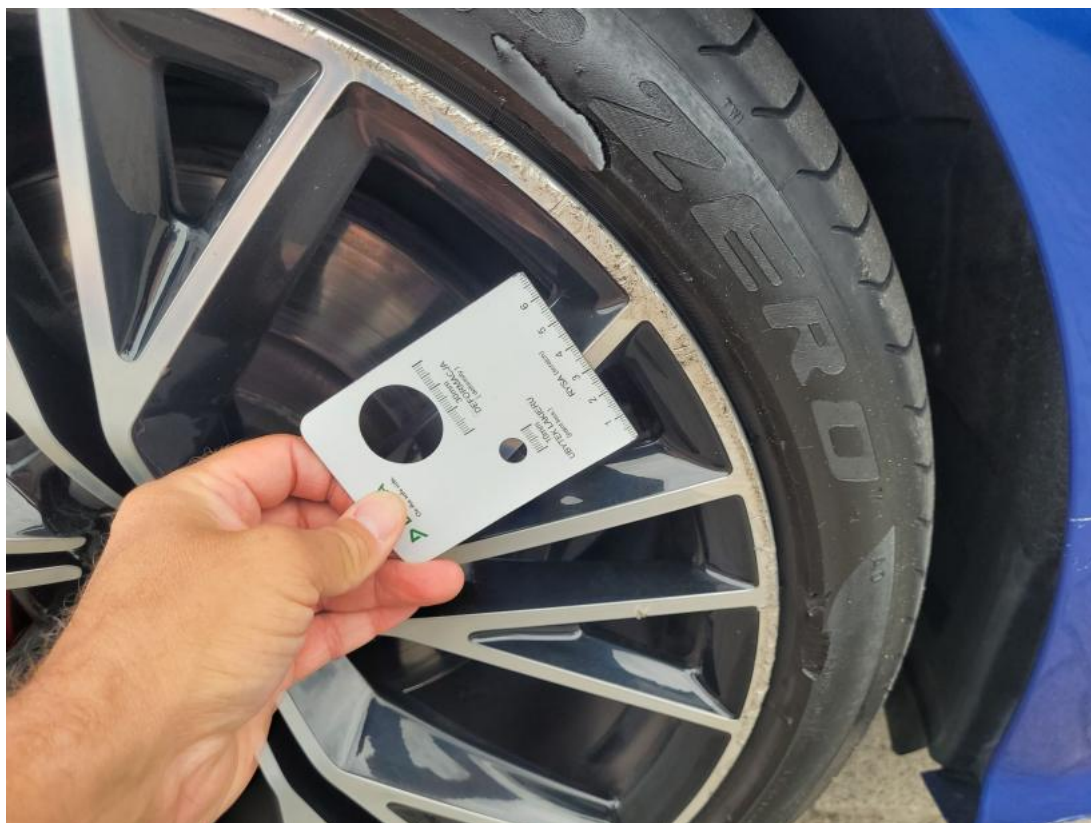
**Fot. 41**

Felga aluminiowa przednia P - Rysa/odprysk 1

| Poz. | Nazwa pozycji | Opis uszkodzeń | Kwalifik. | Naprawa [rbg] |
|---|---|---|---|---|
| 15 | Tarcza koła aluminiowa przód R | rysa/odprysk, ubytki materiału | NA | 2 |

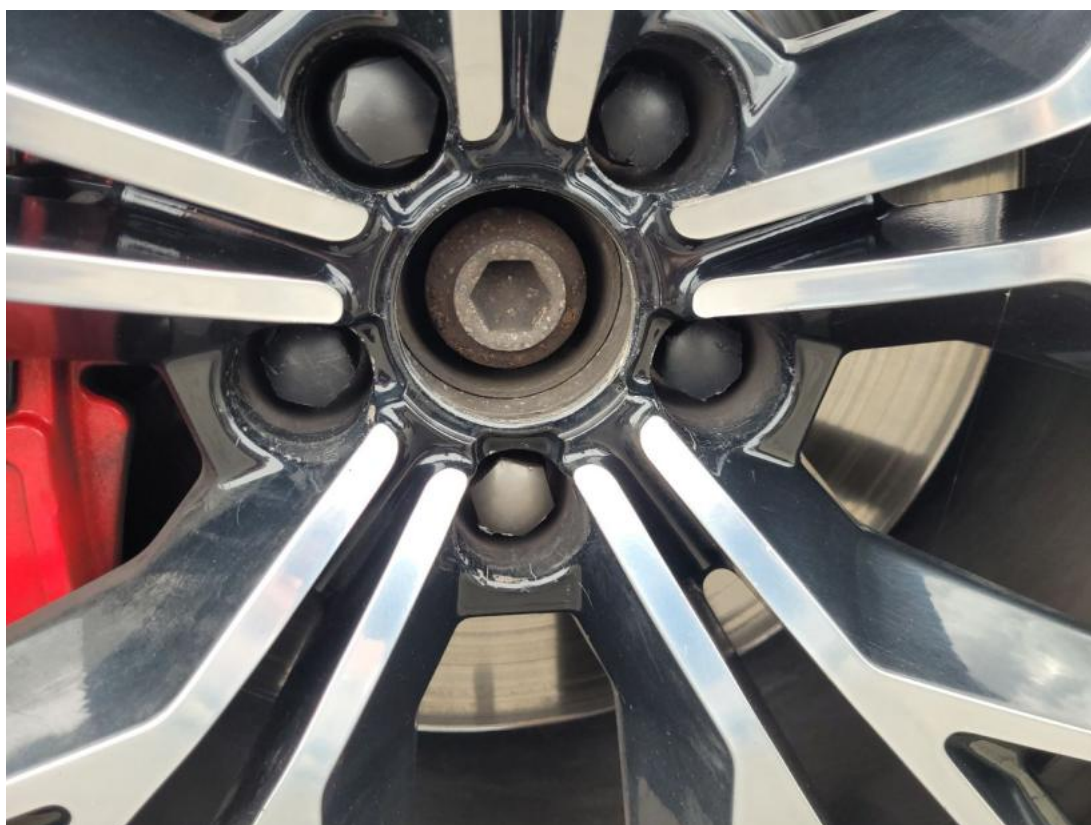
**Fot. 42**

Felga aluminiowa przednia P - Inne 1

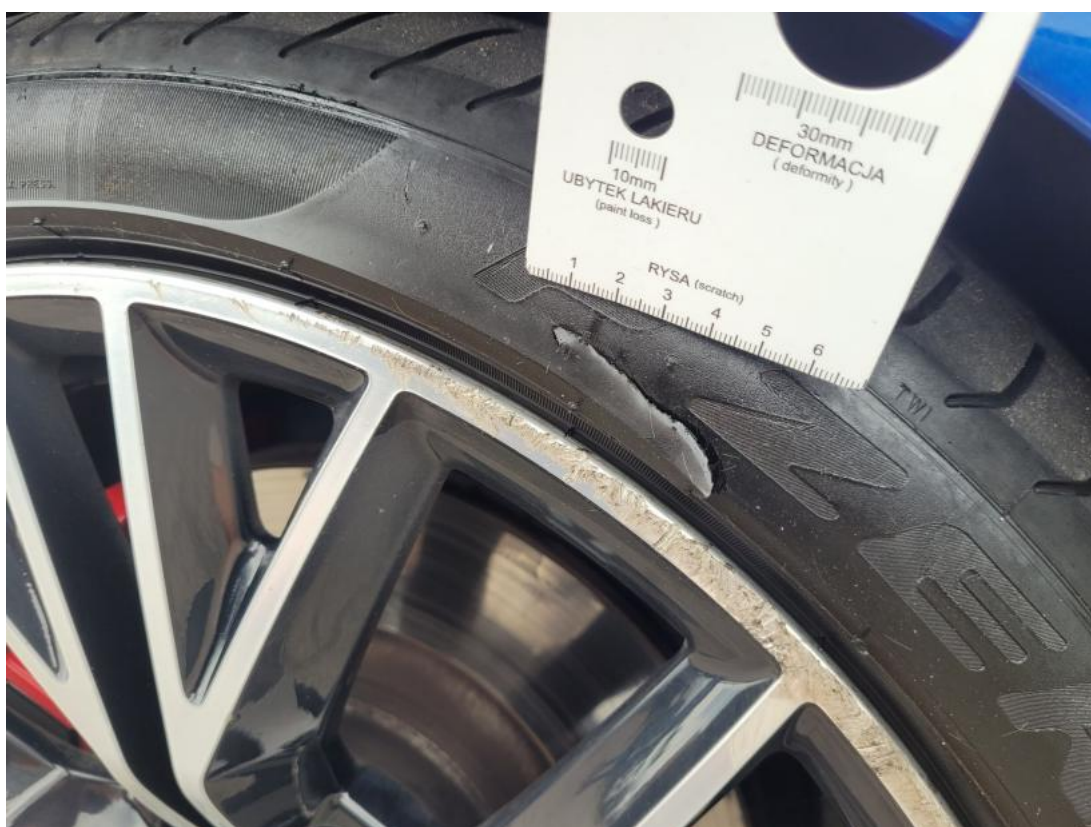
**Fot. 44**

Opona przednia P - Pęknięcie/rozerwanie 1

| Poz. | Nazwa pozycji | Opis uszkodzeń | Kwalifik. | Naprawa [rbg] |
|---|---|---|---|---|
| 8 | Opona przód R | rozerwanie, ubytki materiału | WY | 0.3 |

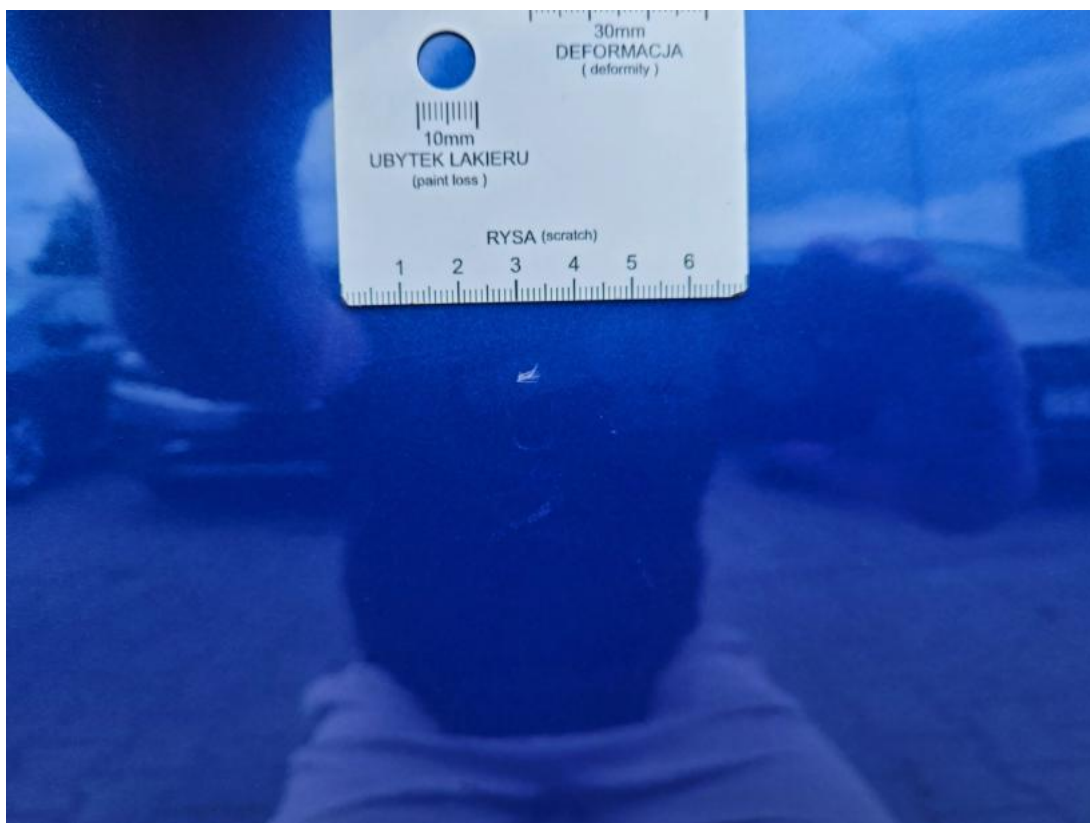
**Fot. 46**

Drzwi przednie P - Rysa/odprysk 1

| Poz. | Nazwa pozycji | Opis uszkodzeń | Kwalifik. | Naprawa [rbg] |
|---|---|---|---|---|
| 20 | Drzwi przednie (nieuzbrojone) R | rysa/odprysk | | |

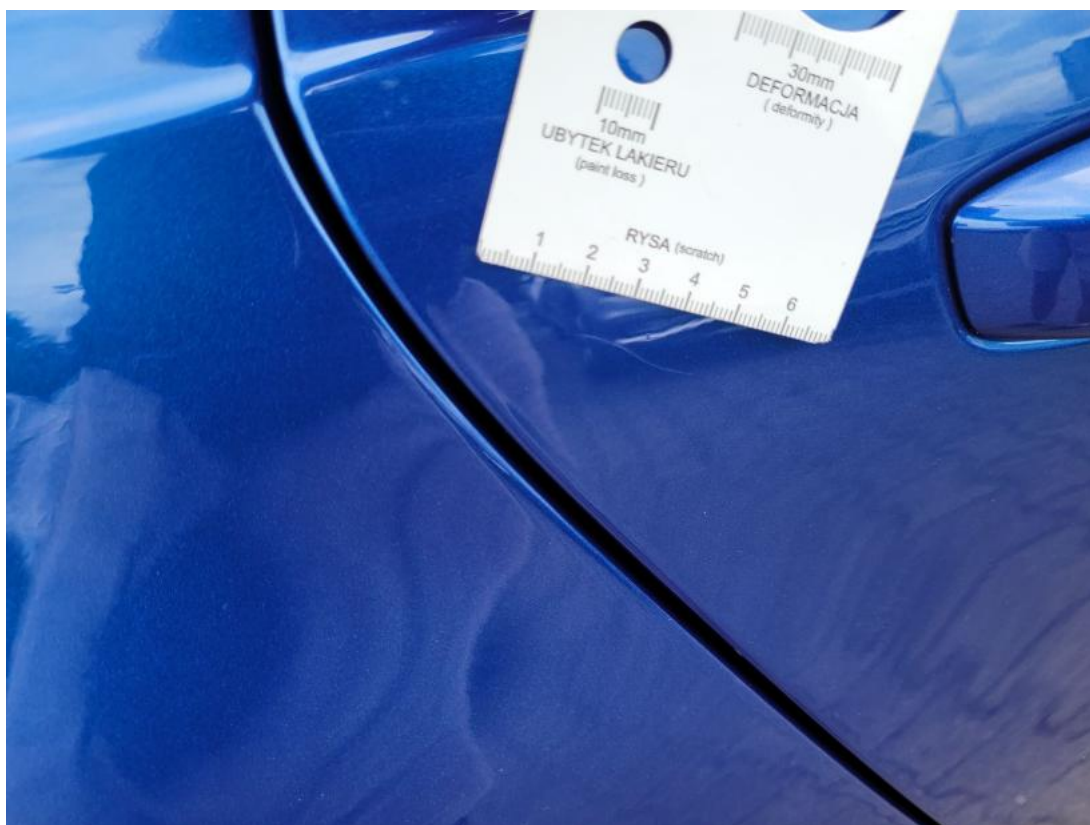
**Fot. 47**

Drzwi tylne P - Rysa/odprysk 1

| Poz. | Nazwa pozycji | Opis uszkodzeń | Kwalifik. | Naprawa [rbg] |
|---|---|---|---|---|
| 22 | Drzwi tylne (nieuzbrojone) R | rysa/odprysk | | |

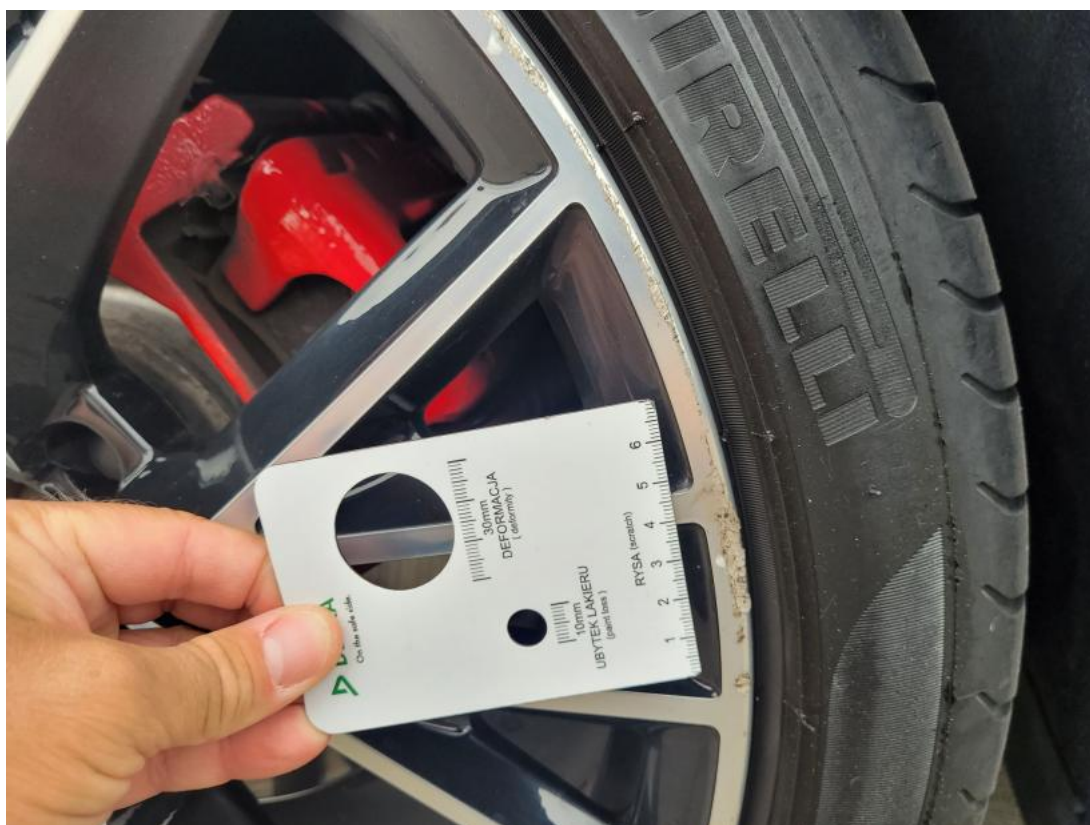
**Fot. 48**

Felga aluminiowa tylna P - Rysa/odprysk 1

| Poz. | Nazwa pozycji | Opis uszkodzeń | Kwalifik. | Naprawa [rbg] |
|---|---|---|---|---|
| 17 | Tarcza koła aluminiowa tył R | rysa/odprysk, ubytki materiału | NA | 2 |

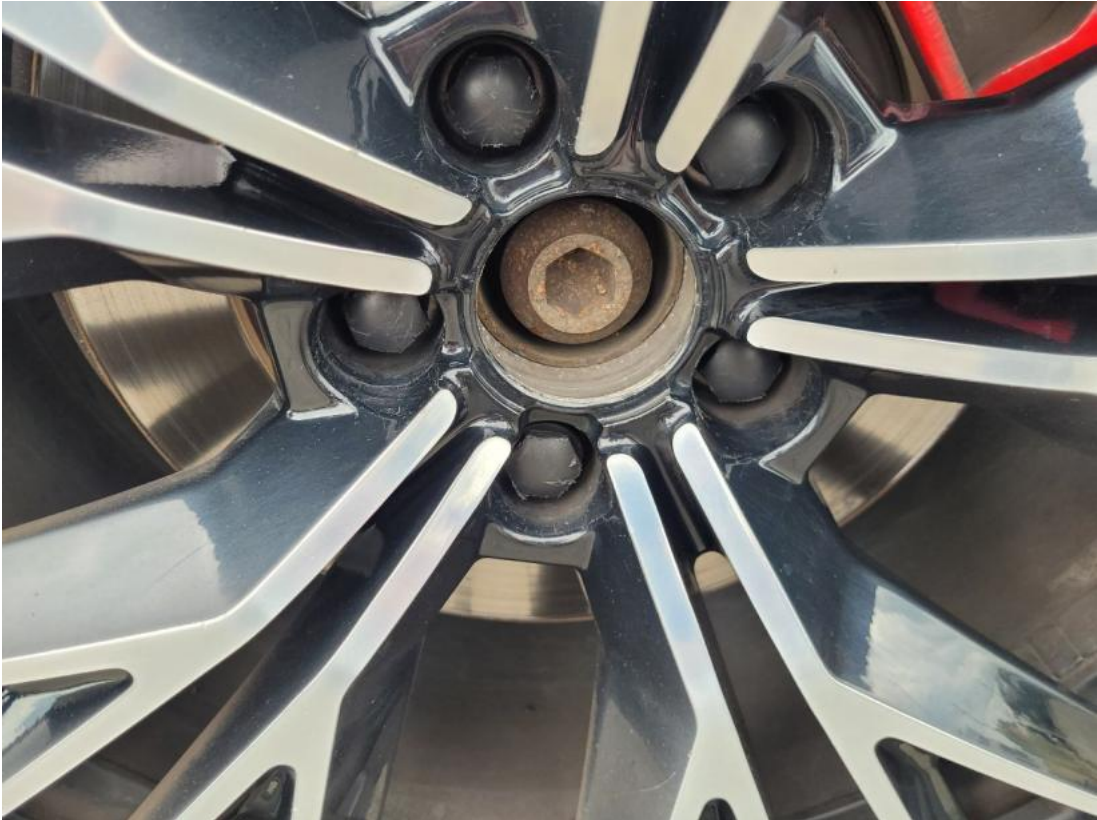
**Fot. 49**

Felga aluminiowa tylna P - Inne 1

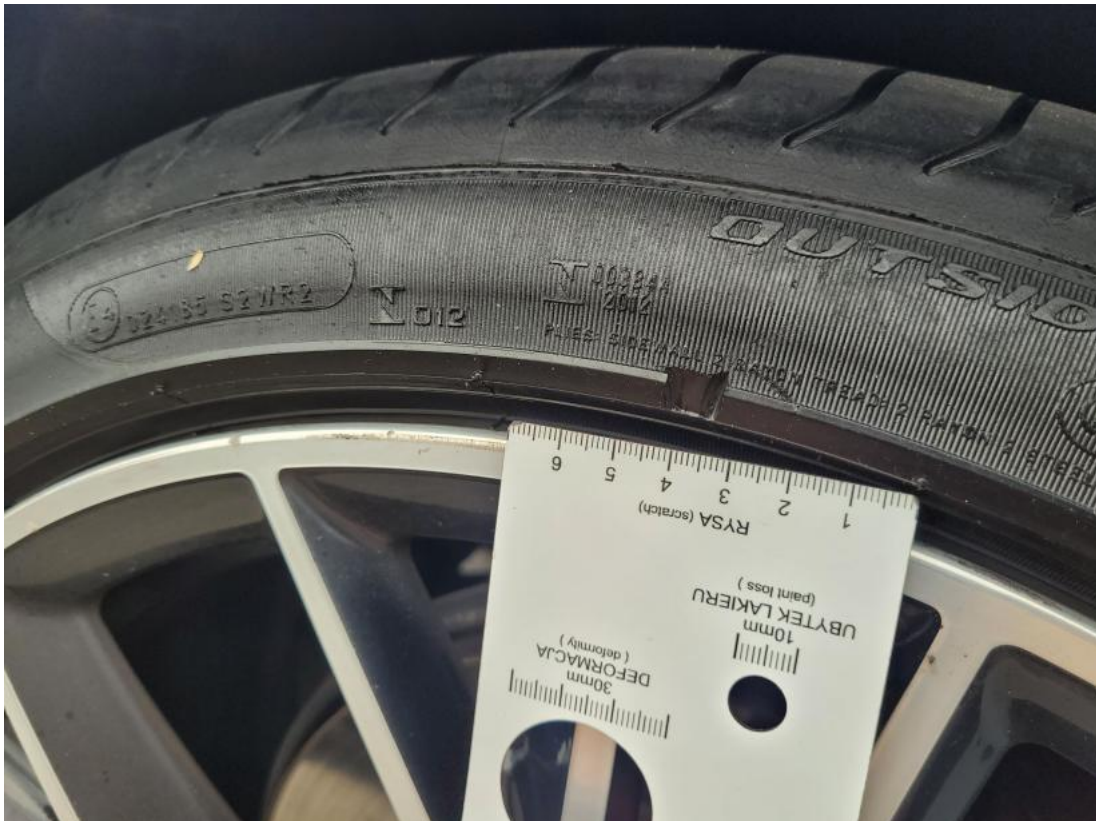
**Fot. 51**

Opona tylna P - Pęknięcie/rozerwanie 1

| Poz. | Nazwa pozycji | Opis uszkodzeń | Kwalifik. | Naprawa [rbg] |
|---|---|---|---|---|
| 9 | Opona tył R | rozerwanie, ubytki materiału | WY | 0.3 |

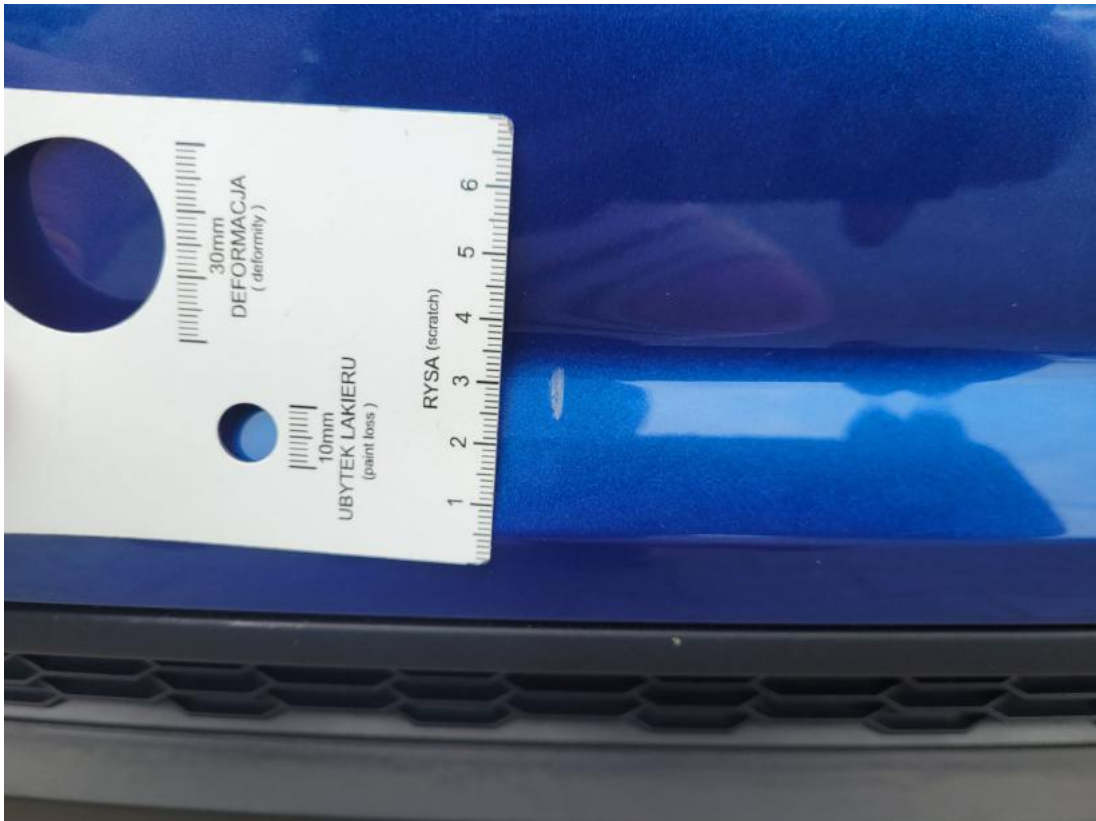
**Fot. 53**

Zderzak tylny - Rysa/odprysk 1

| Poz. | Nazwa pozycji | Opis uszkodzeń | Kwalifik. | Naprawa [rbg] |
|---|---|---|---|---|
| 23 | Okładzina zderzaka tylnego | rysa/odprysk | | |

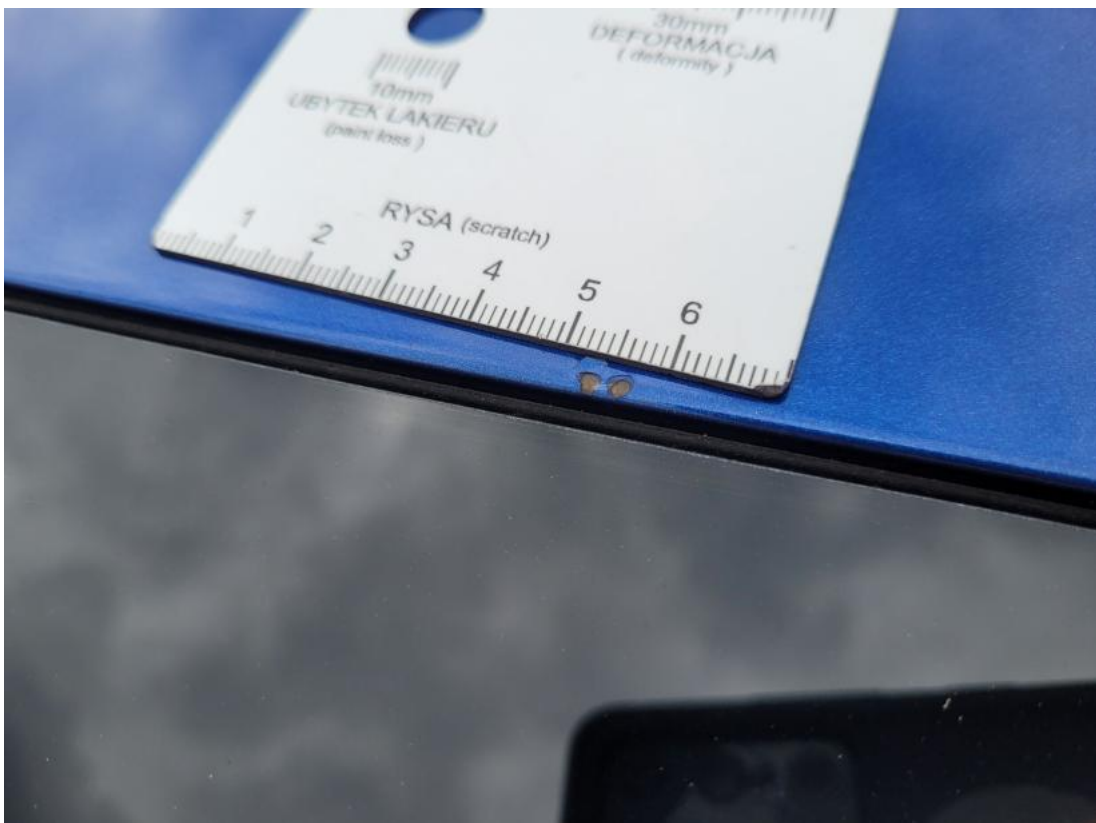
**Fot. 54**

Dach - Rysa/odprysk 1

| Poz. | Nazwa pozycji | Opis uszkodzeń | Kwalifik. | Naprawa [rbg] |
|---|---|---|---|---|
| 11 | Dach | rysa/odprysk, ślady korozji | NA | 0.3 |

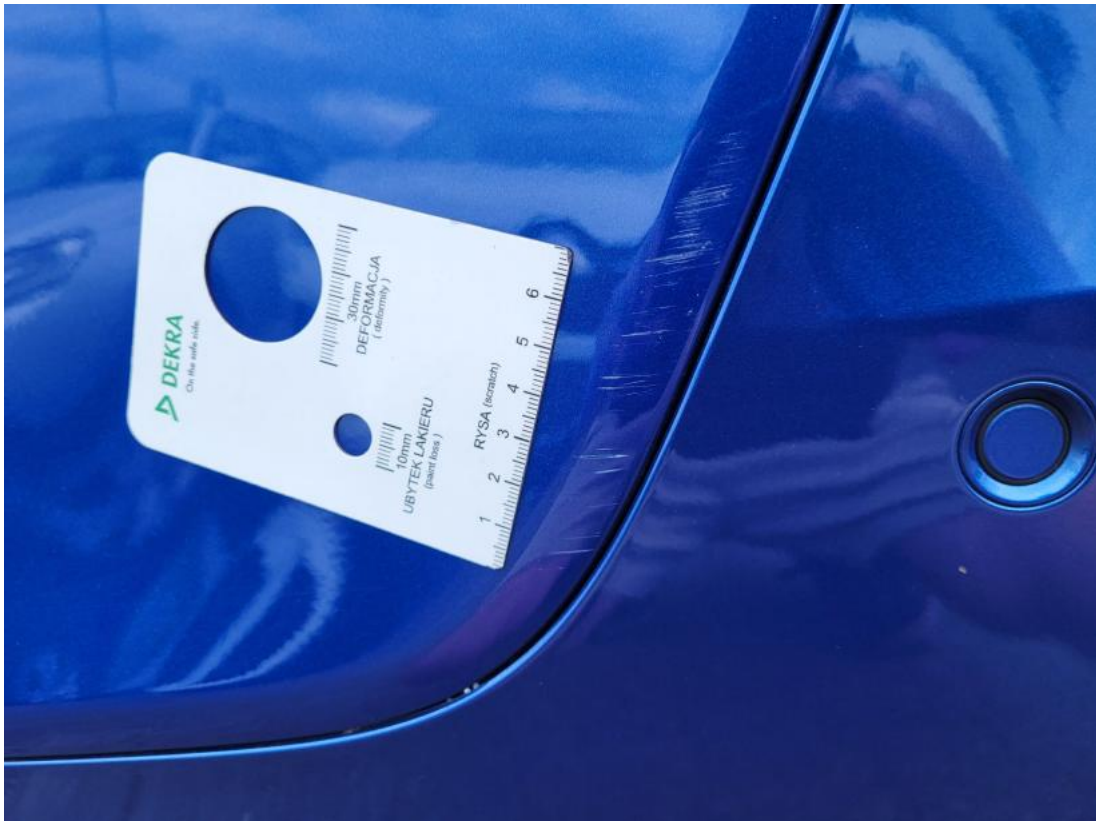
**Fot. 57**

Błotnik tylny L / Ściana boczna L - Rysa/odprysk 1

| Poz. | Nazwa pozycji | Opis uszkodzeń | Kwalifik. | Naprawa [rbg] |
|---|---|---|---|---|
| 13 | Światnik tylny L | rysa/odprysk | NA | 0.5 |

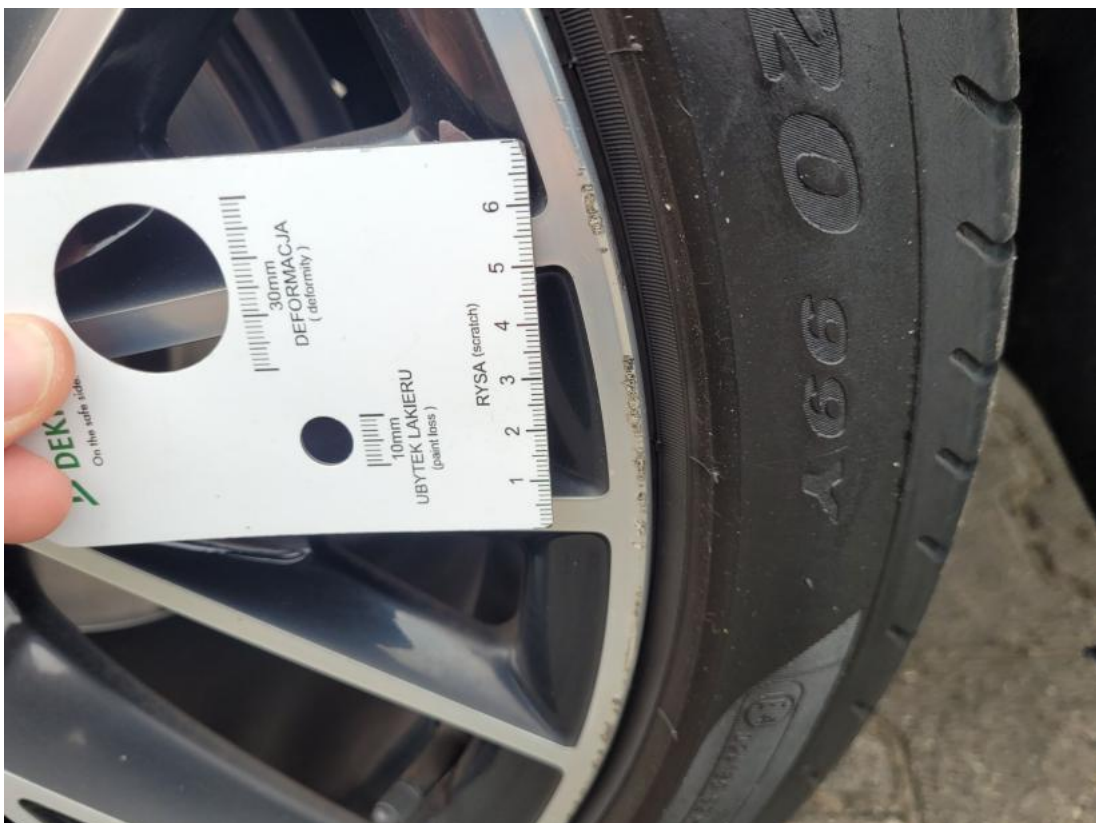
**Fot. 58**

Felga aluminiowa tylna L - Rysa/odprysk 1

| Poz. | Nazwa pozycji | Opis uszkodzeń | Kwalifik. | Naprawa [rbg] |
|---|---|---|---|---|
| 16 | Tarcza koła aluminiowa tył L | rysa/odprysk, ubytki materiału | NA | 2 |

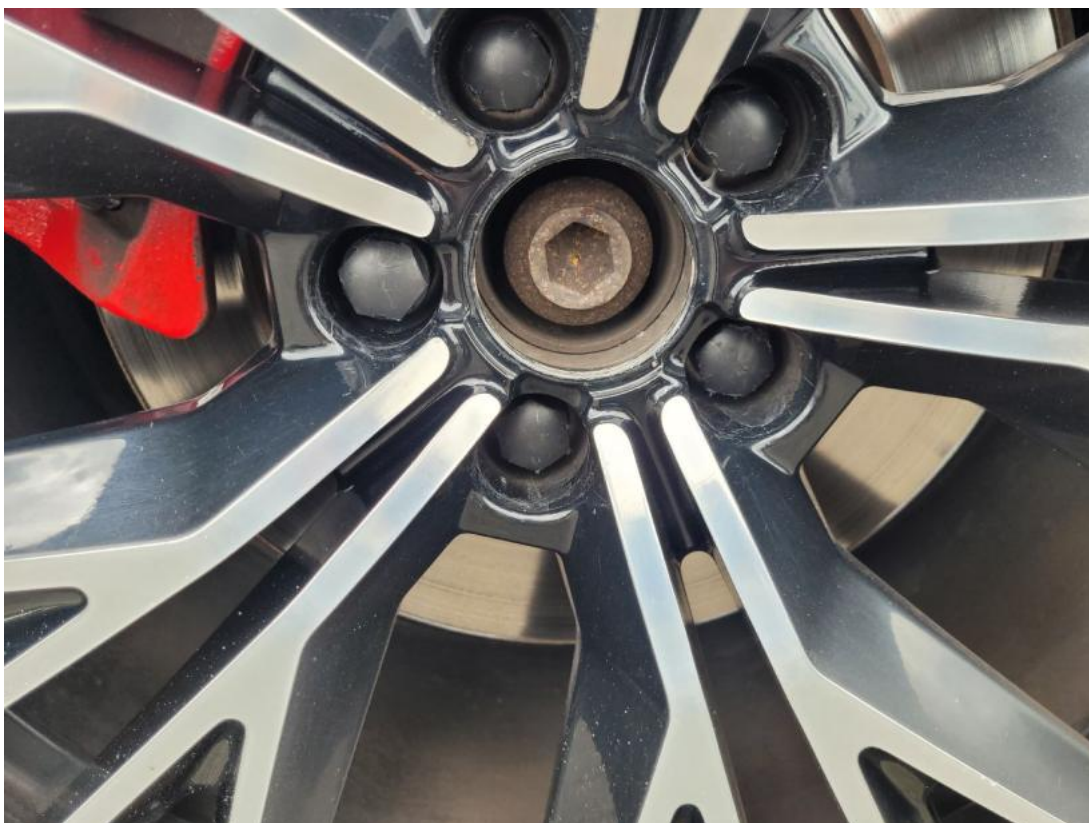
**Fot. 59**

Felga aluminiowa tylna L - Inne 1

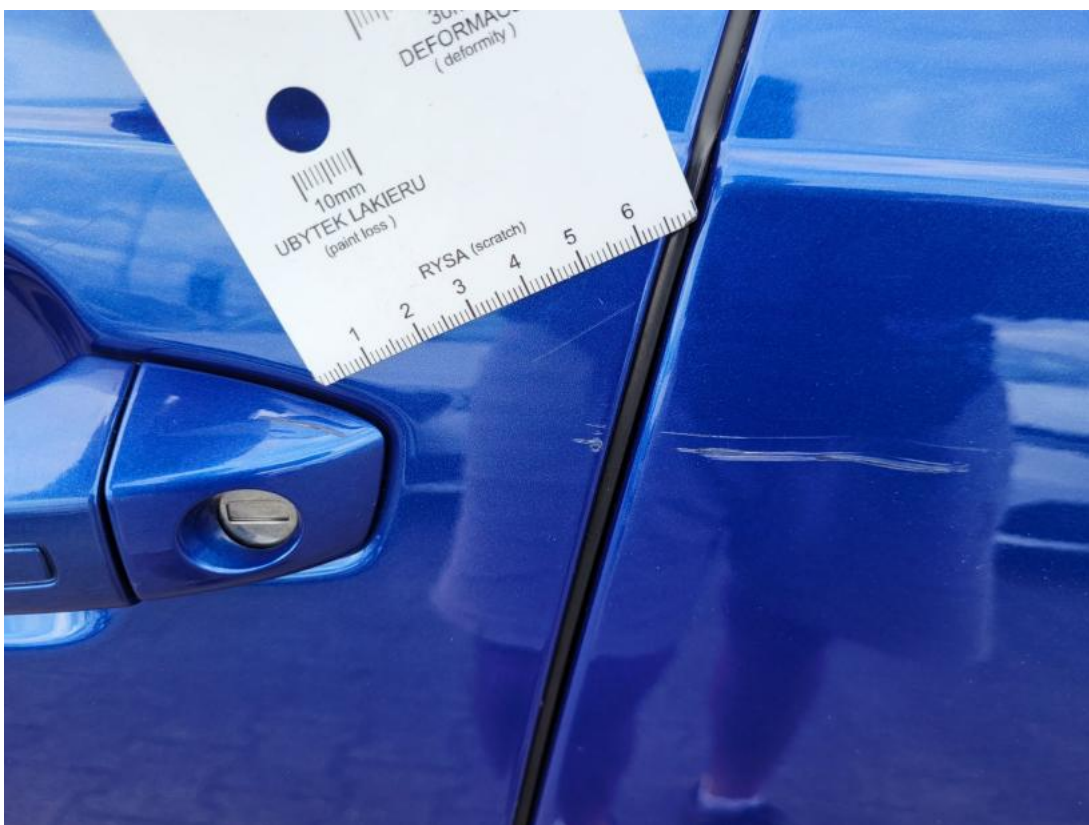
**Fot. 60**

Drzwi przed L - Rysa/odprysk 1

| Poz. | Nazwa pozycji | Opis uszkodzeń | Kwalifik. | Naprawa [rbg] |
|---|---|---|---|---|
| 19 | Drzwi przednie (nieuzbrojone) L | rysa/odprysk | | |

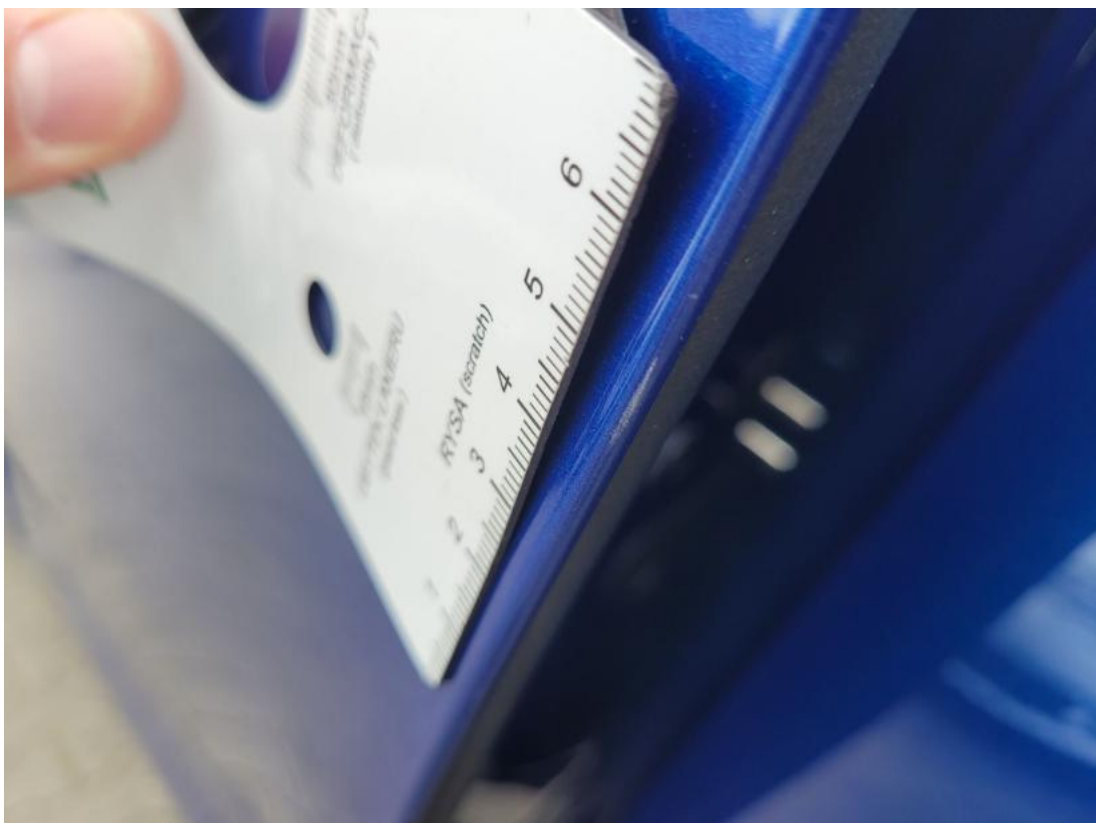
**Fot. 62**

Drzwi tylne L - Rysa/odprysk 1

| Poz. | Nazwa pozycji | Opis uszkodzeń | Kwalifik. | Naprawa [rbg] |
|---|---|---|---|---|
| 21 | Drzwi tylne (nieuzbrojone) L | rysa/odprysk | | |

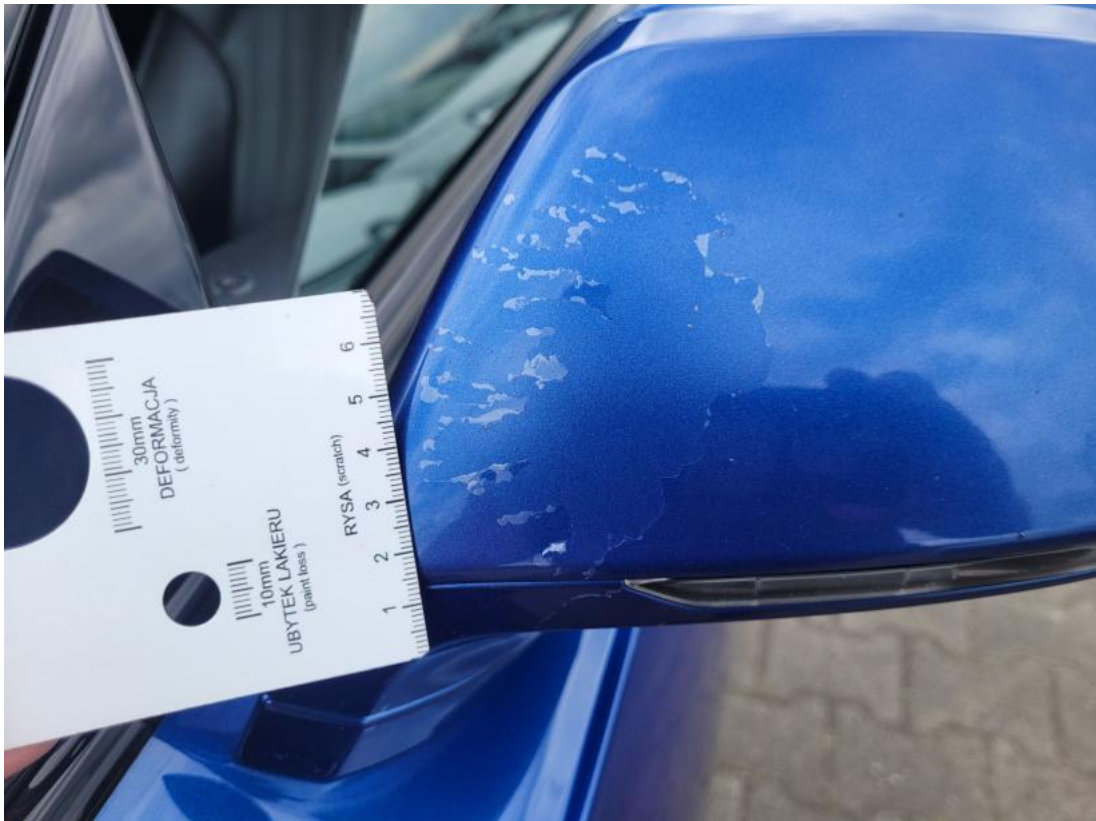
**Fot. 63**

Obudowa lusterka zew L - Inne 1

| Poz. | Nazwa pozycji | Opis uszkodzeń | Kwalifik. | Naprawa [rbg] |
|---|---|---|---|---|
| 12 | Oślonę lusterka zewnętrznego L | rysa/odprysk, łuszczenie powłoki lakierowej | NA | 0.3 |

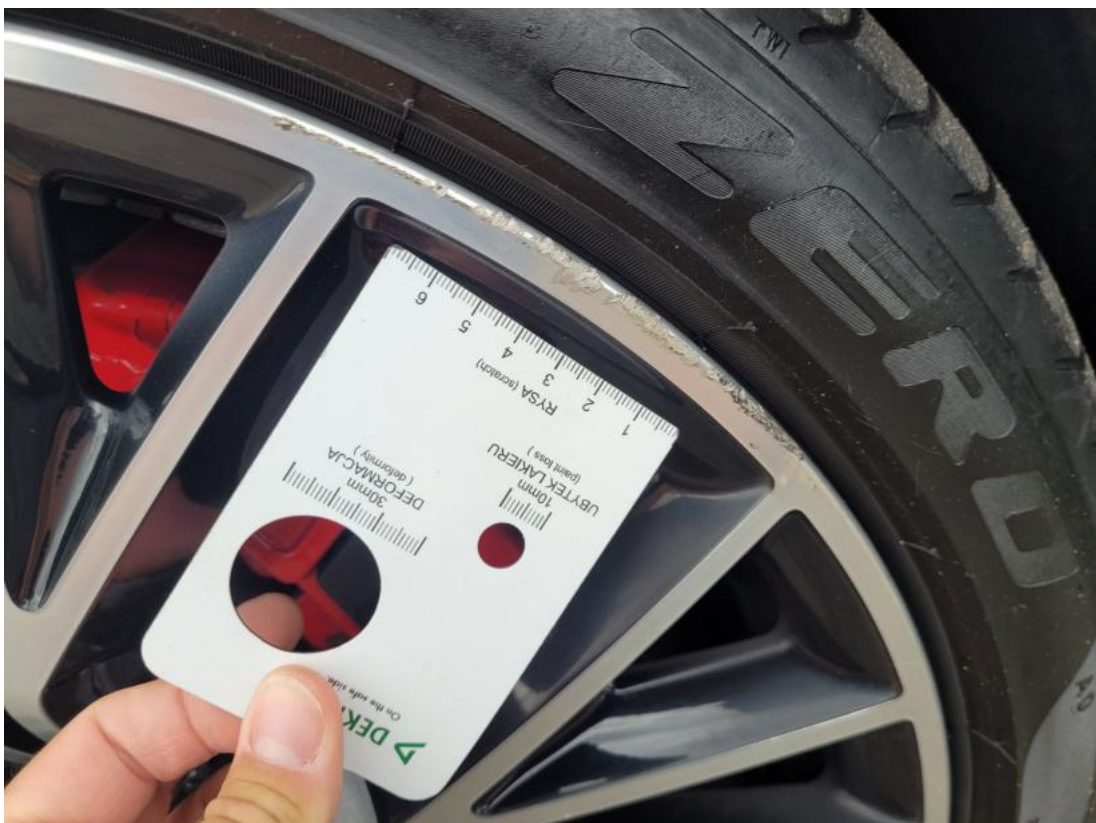
**Fot. 64**

Felga Aluminiowa przednia L - Rysa/odprysk 1

| Poz. | Nazwa pozycji | Opis uszkodzeń | Kwalifik. | Naprawa [rbg] |
|---|---|---|---|---|
| 14 | Tarcza koła aluminiowa przód L | rysa/odprysk, ubytki materiału | NA | 2 |

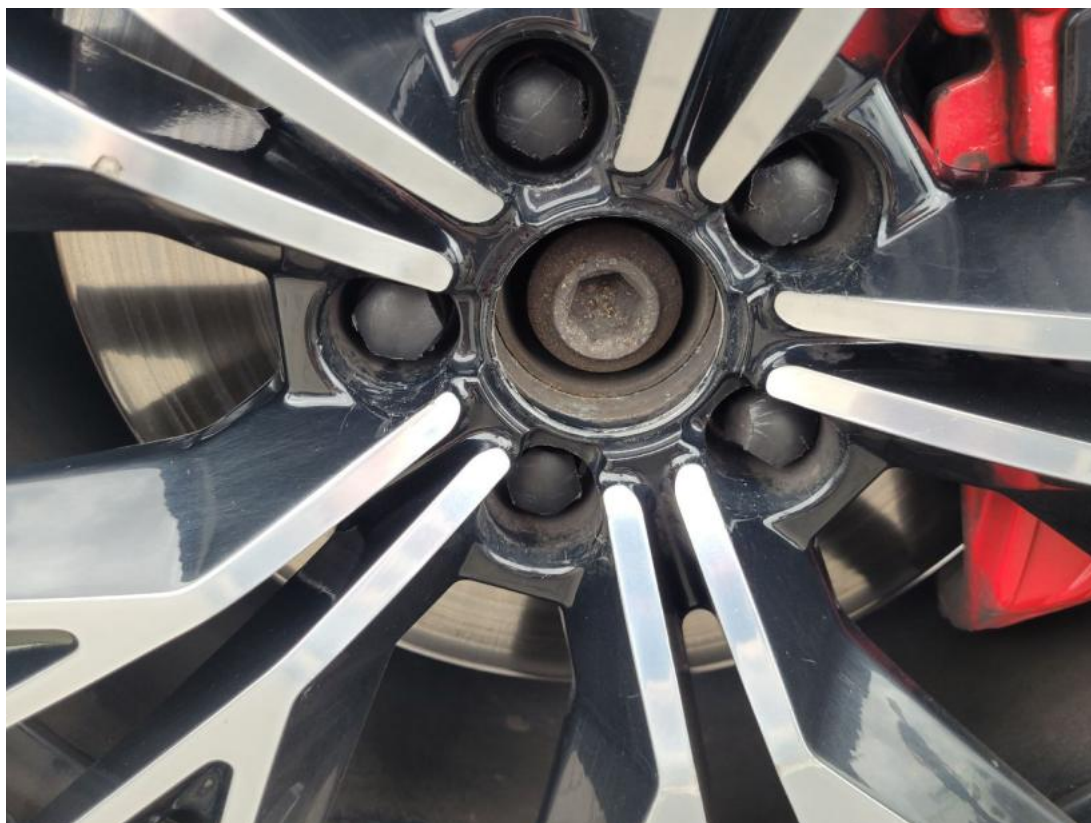
**Fot. 65**

Felga Aluminiowa przednia L - Inne 1

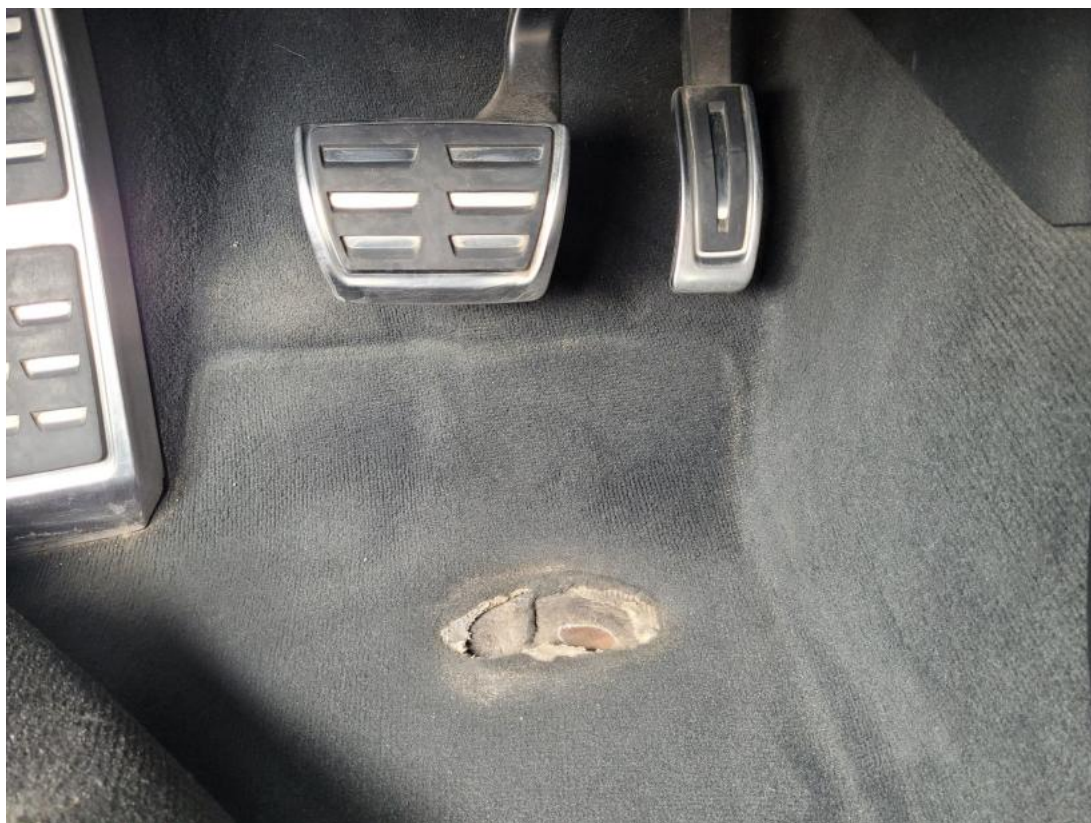
**Fot. 67**

Wykładzina podłogi - Pęknięcie/rozerwanie 1

| Poz. | Nazwa pozycji | Opis uszkodzeń | Kwalifik. | Naprawa [rbg] |
|---|---|---|---|---|
| 7 | Dywaniki podłogi komplet | rozerwanie, ubytki materiału | WY | 3.7 |
