## Raport z oględzin pojazdu

| Numer raportu | 215459/6/25-11401 | Data raportu | 25-06-2025 |

| Numer identyfikacyjny (VIN) | <b>WAUZZZ4G1JN071296</b> |
| Marka, model | AUDI A7 Sportback 14-17 |

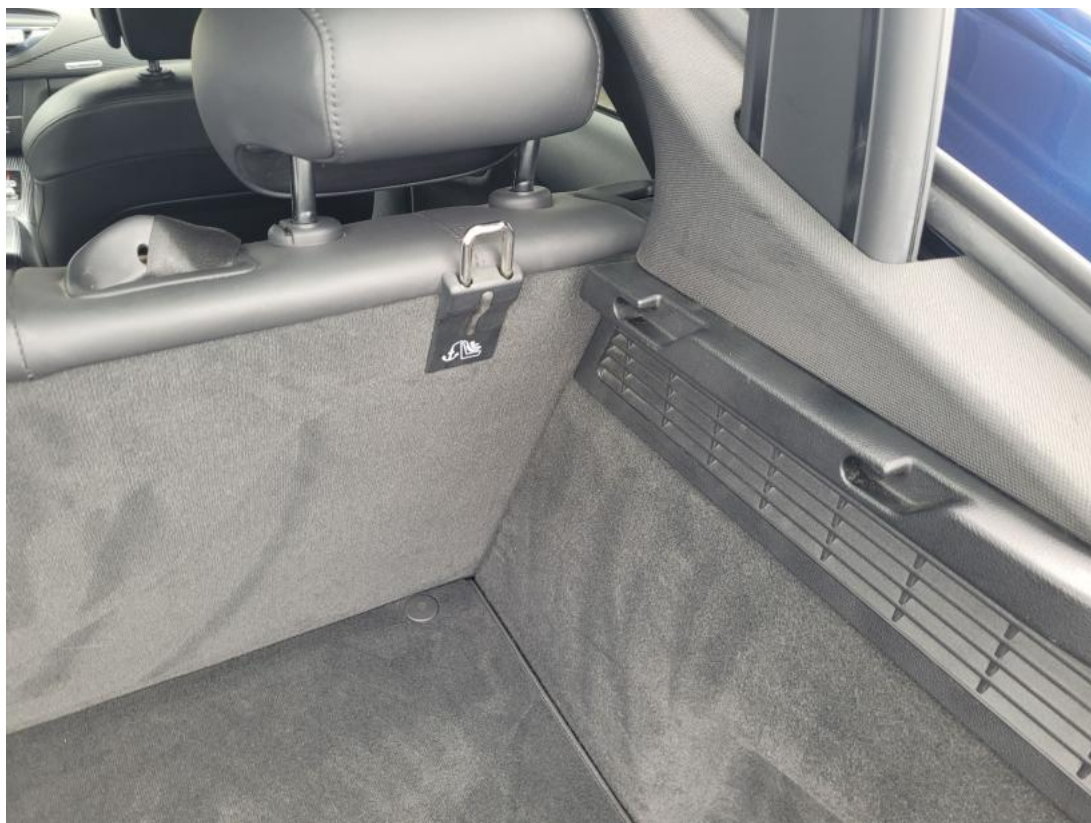
**Fot. 69**

Półka/roleta tylna - Inne 1
