## Poglądowy Raport Stanu Technicznego

Zadanie: Ocena stanu technicznego i określenie wartości rynkowej pojazdu

| DANE IDENTYFIKACYJNE POJAZDU | | Dane: [O] VII-2025 | |
|---|---|---|---|
| Marka: | <b>KIA</b> | Nr rejestracyjny: | <b>WI350KX</b> |
| Model pojazdu: | <b>Ceed 1.0 MR`18 E6</b> | Nr Info-Ekspert: | <b>052-01215</b> |

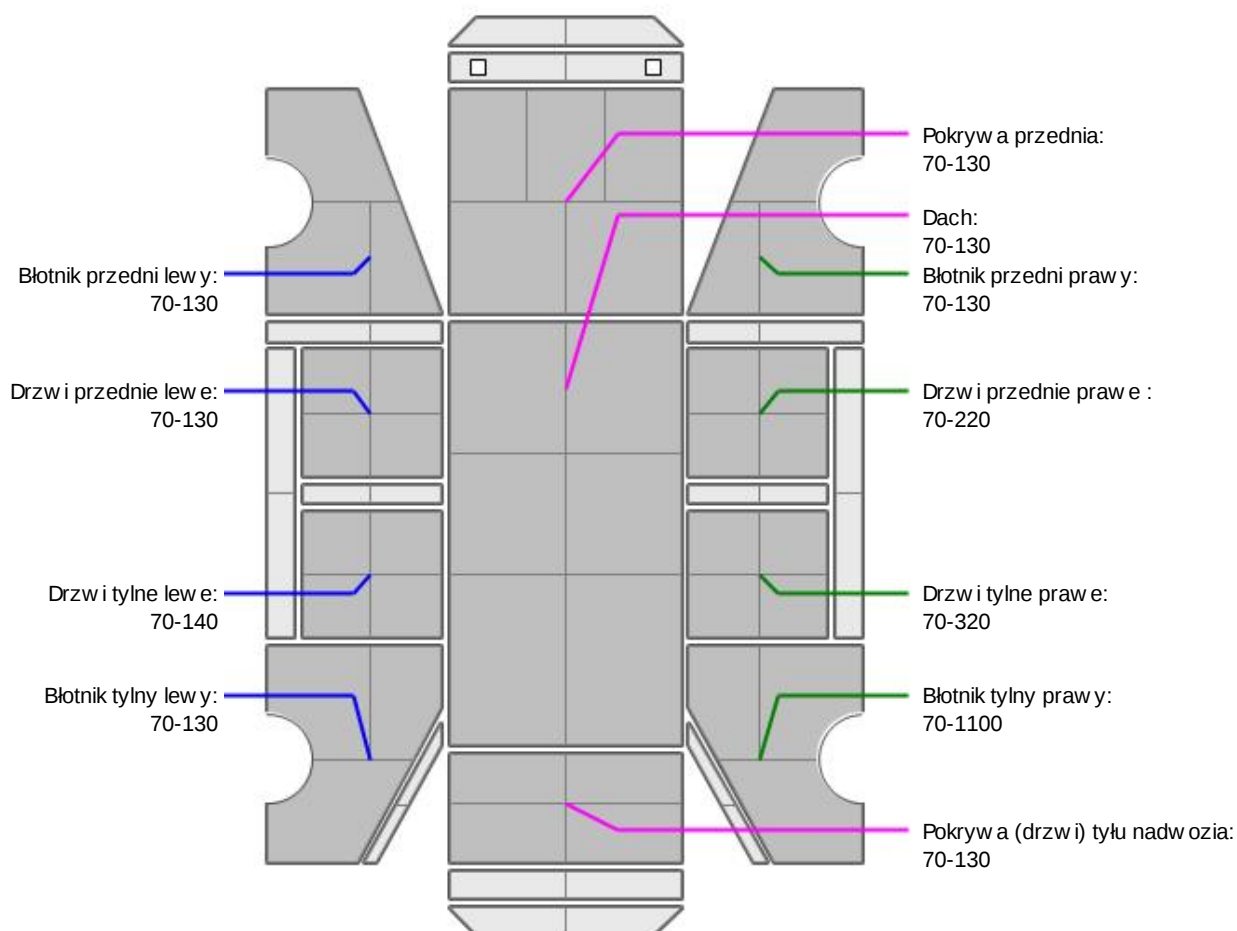
## NADWOZIE – Opis powłoki lakierowej

| L.p. | Nazwa elementu | L / P | Grubość powłoki [μm] | Opis |
|---|---|---|---|---|
| 1 | Pokrywa przednia | | 70-130 | |
| 2 | Dach | | 70-130 | |
| 3 | Błotnik przedni | L | 70-130 | |
| 4 | Drzwi przednie | L | 70-130 | |
| 5 | Drzwi tylne | L | 70-140 | |
| 6 | Błotnik tylny | L | 70-130 | |
| 7 | Błotnik przedni | P | 70-130 | |
| 8 | Drzwi przednie | P | 70-220 | |
| 9 | Drzwi tylne | P | 70-320 | |
| 10 | Błotnik tylny | P | 70-1100 | |
| 11 | Pokrywa (drzwi) tyłu nadwozia | | 70-130 | |
