Nr zlecenia: 81/02/07/2025/CarArena STANDARD

## Poglądowy Raport Stanu Technicznego

Zadanie: Ocena stanu technicznego i określenie wartości rynkowej pojazdu

| DANE IDENTYFIKACYJNE POJAZDU | | Dane: [O] VII-2025 | |
|---|---|---|---|
| Marka: | KIA | Nr rejestracyjny: | W328KX |

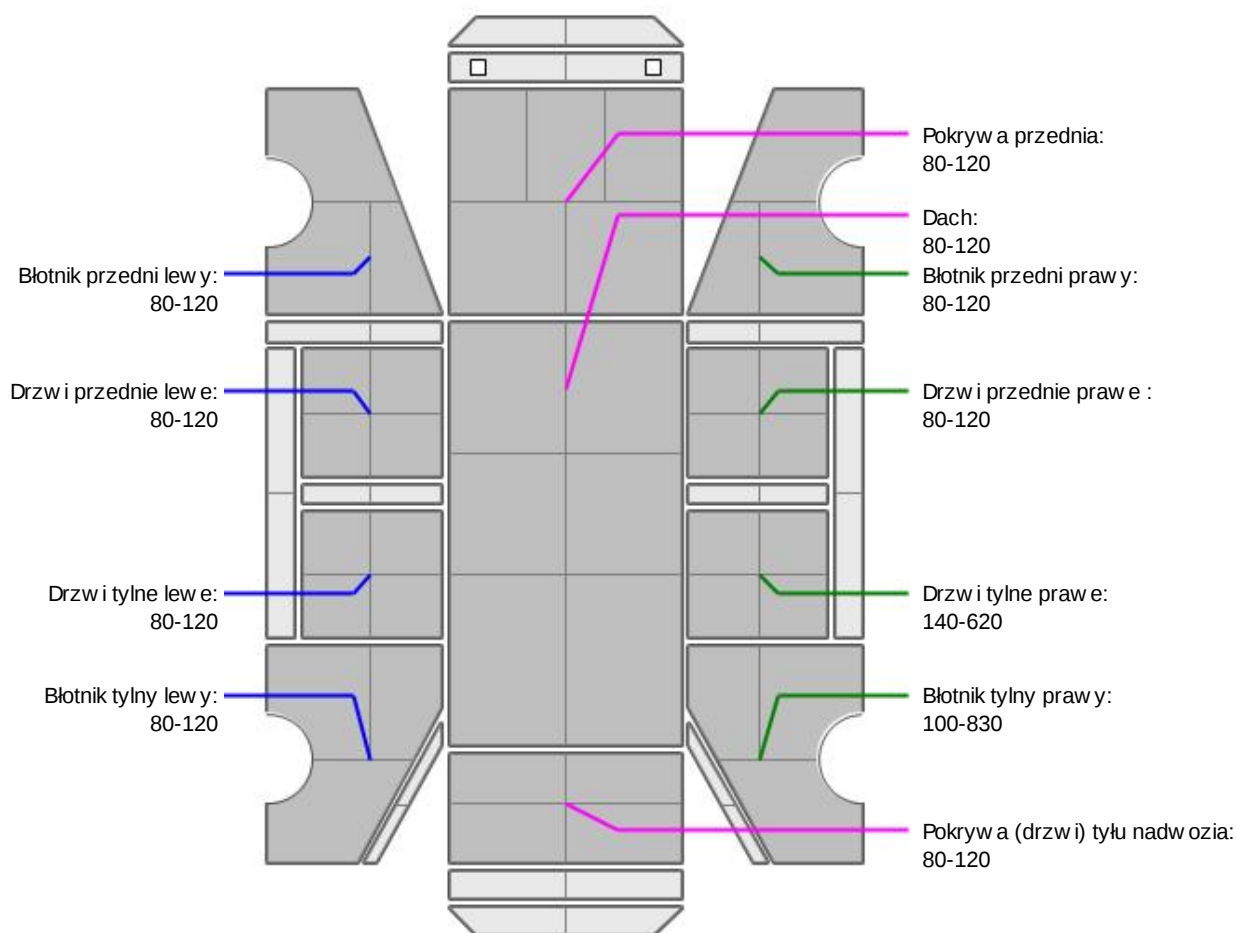
## NADWOZIE – Opis powłoki lakierowej

| L.p. | Nazwa elementu | L / P | Grubość powłoki [µm] | Opis |
| 9 | Drzwi tylne | P | 140-620 | |
| 10 | Błotnik tylny | P | 100-830 | |

Podane przedziały grubości powłoki lakierowej, dotyczą punktów pomiarowych. Nie mogą być traktowane, jako gwarancja, że grubość powłoki lakierowej w innych punktach nie wykracza poza te przedziały. Pomiar powłoki lakierowej został wykonany urządzeniem będącym w posiadaniu rzeczoznawcy. Pomiar wykonany innym przyrządem może się różnić.
