Nr zlecenia: 168/02/07/2025/CarArena STANDARD

## Poglądowy raport stanu technicznego

Zadanie: Ocena stanu technicznego i określenie wartości rynkowej pojazdu

| DANE IDENTYFIKACYJNE POJAZDU | | Dane: [O] VII-2025 | |
|---|---|---|---|
| Marka: | SKODA | Nr rejestracyjny: | WA4420F |

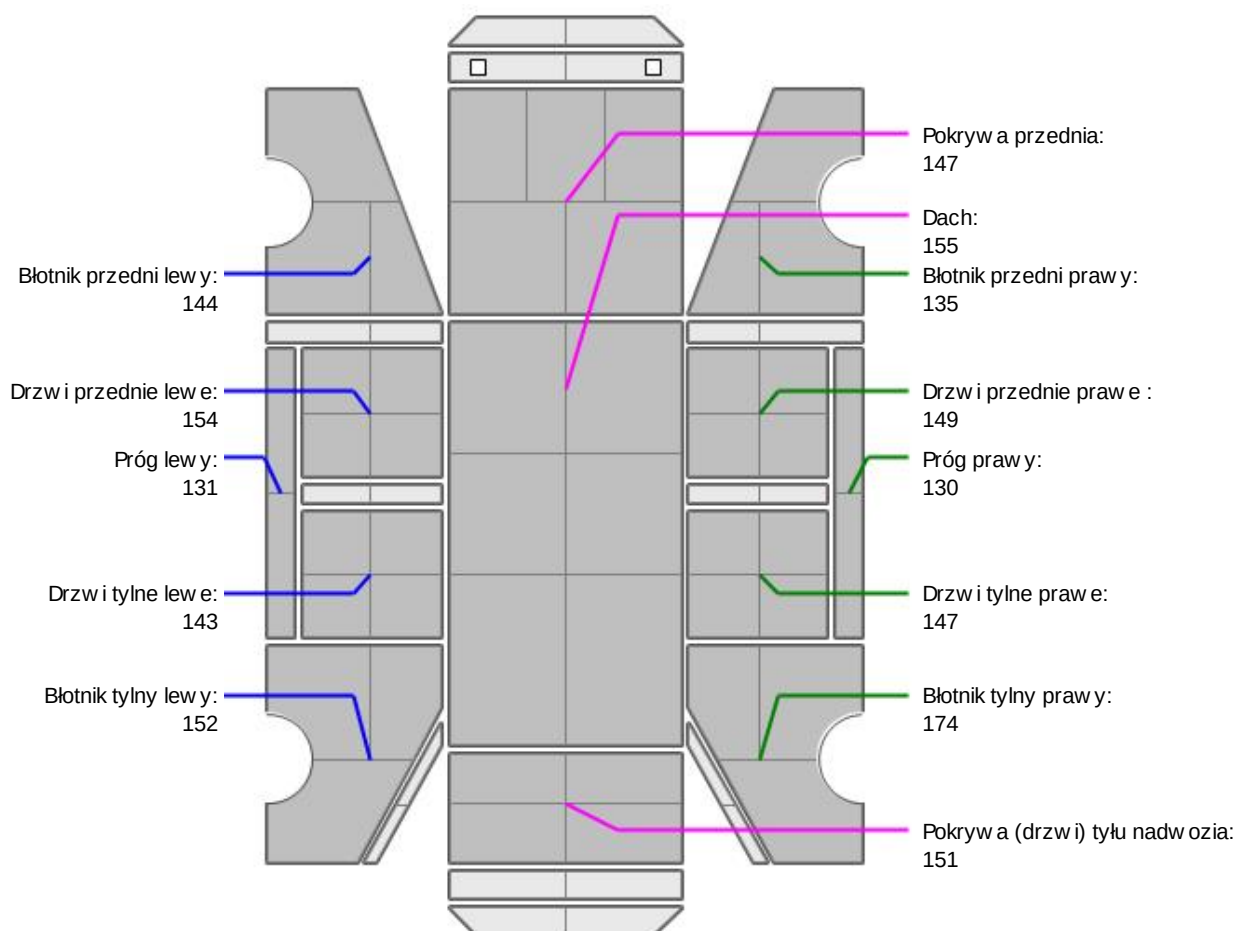
## NADWOZIE – Opis powłoki lakierowej

| L.p. | Nazwa elementu | L / P | Grubość powłoki<br>[μm] | Opis |
| 1 | Pokrywa przednia | | 147 | |
| 2 | Dach | | 155 | |
| 3 | Błotnik przedni | L | 144 | |
| 4 | Próg | L | 131 | |
| 5 | Drzwi przednie | L | 154 | |
| 6 | Drzwi tylne | L | 143 | |
| 7 | Błotnik tylny | L | 152 | |
| 8 | Błotnik przedni | P | 135 | |
| 9 | Próg | P | 130 | |
| 10 | Drzwi przednie | P | 149 | |
| 11 | Drzwi tylne | P | 147 | |
| 12 | Błotnik tylny | P | 174 | |
| 13 | Pokrywa (drzwi) tyłu nadwozia | | 151 | |

Podane przedziały grubości powłoki lakierowej, dotyczą punktów pomiarowych. Nie mogą być traktowane jako gwarancja, że grubość powłoki lakierowej w innych punktach nie wykracza poza te przedziały. Pomiar powłoki lakierowej został wykonany urządzeniem będącym w posiadaniu rzeczoznawcy. Pomiar wykonany innym przyrządem może się różnić.
