## P o g l ą d o w y   R a p o r t   S t a n u   T e c h n i c z n e g o

Zadanie: Ocena stanu technicznego i określenie wartości rynkowej pojazdu

| DANE IDENTYFIKACYJNE POJAZDU | | Dane: [O] VII-2025 | |
|---|---|---|---|
| Marka: | SKODA | Nr rejestracyjny: | WA4655F |
| Model pojazdu: | Octavia IV 1.5 TSI MR`20 E6d | Nr Info-Ekspert: | 034-04396 |

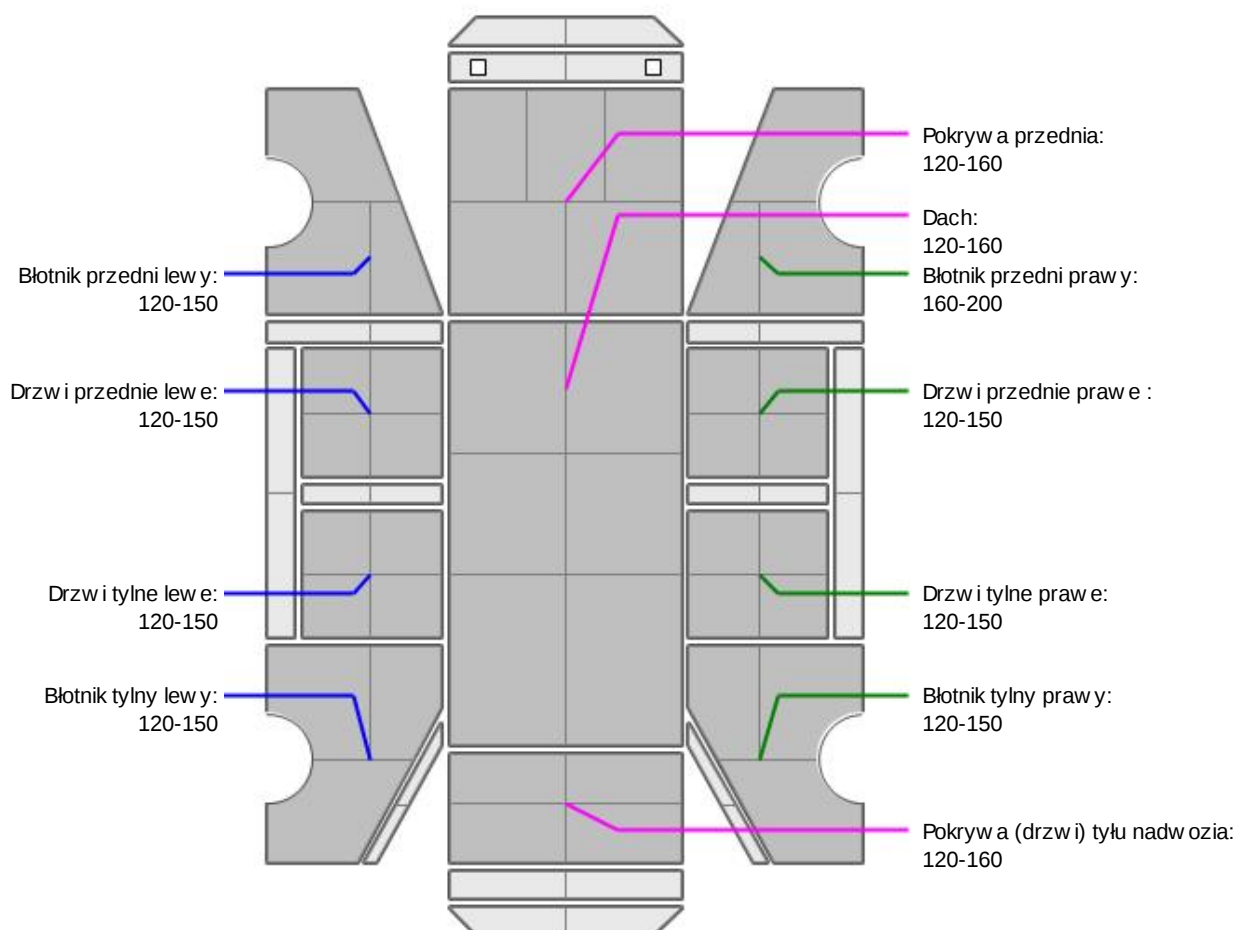
## NADWOZIE – Opis powłoki lakierowej

| L.p. | Nazwa elementu | L / P | Grubość powłoki [μm] | Opis |
| 1 | Pokrywa przednia | | 120-160 | |
| 2 | Dach | | 120-160 | |
| 3 | Błotnik przedni | L | 120-150 | |
| 4 | Drzwi przednie | L | 120-150 | |
| 5 | Drzwi tylne | L | 120-150 | |
| 6 | Błotnik tylny | L | 120-150 | |
| 7 | Błotnik przedni | P | 160-200 | |
| 8 | Drzwi przednie | P | 120-150 | |
| 9 | Drzwi tylne | P | 120-150 | |
| 10 | Błotnik tylny | P | 120-150 | |
| 11 | Pokrywa (drzwi) tyłu nadwozia | | 120-160 | |

Podane przedziały grubości powłoki lakierowej, dotyczą punktów pomiarowych. Nie mogą być traktowane jako gwarancja, że grubość powłoki lakierowej w innych punktach nie wykracza poza te przedziały. Pomiar powłoki lakierowej został wykonany urządzeniem będącym w posiadaniu rzeczoznawcy. Pomiar wykonany innym przyrządem może się różnić.
