## Poglądowy Raport Stanu Technicznego

Zadanie: Ocena stanu technicznego i określenie wartości rynkowej pojazdu

| DANE IDENTYFIKACYJNE POJAZDU | | Dane: [O] VII-2025 | |
|---|---|---|---|
| Marka: | SKODA | Nr rejestracyjny: | W343KU |
| Model pojazdu: | Octavia IV 1.5 TSI MR`20 E6d | Nr Info-Ekspert: | 034-04396 |

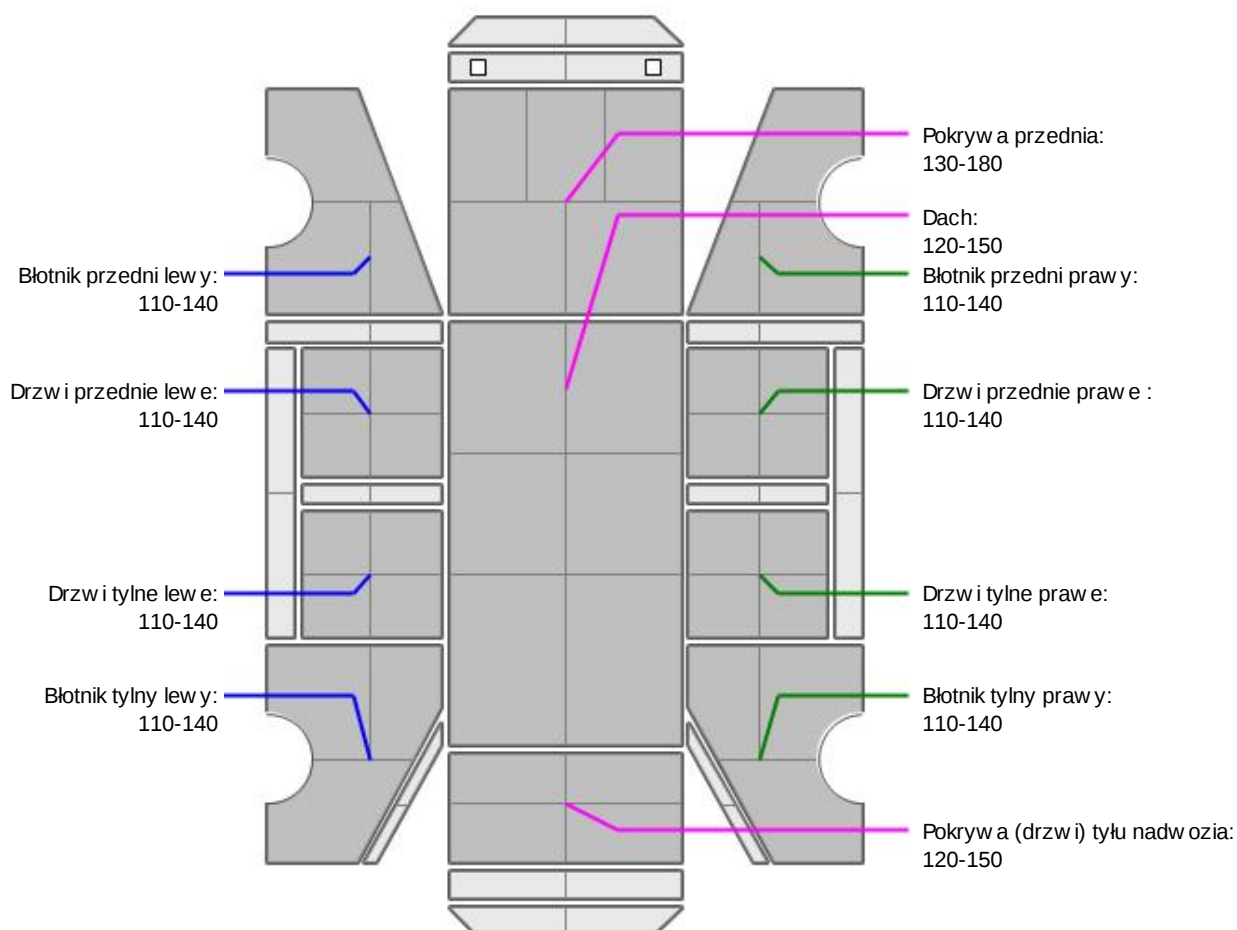
## NADWOZIE – Opis powłoki lakierowej

| L.p. | Nazwa elementu | L / P | Grubość powłoki [µm] | Opis |
| 1 | Pokrywa przednia | | 130-180 | |
| 2 | Dach | | 120-150 | |
| 3 | Błotnik przedni | L | 110-140 | |
| 4 | Drzwi przednie | L | 110-140 | |
| 5 | Drzwi tylne | L | 110-140 | |
| 6 | Błotnik tylny | L | 110-140 | |
| 7 | Błotnik przedni | P | 110-140 | |
| 8 | Drzwi przednie | P | 110-140 | |
| 9 | Drzwi tylne | P | 110-140 | |
| 10 | Błotnik tylny | P | 110-140 | |
| 11 | Pokrywa (drzwi) tyłu nadwozia | | 120-150 | |

Podane przedziały grubości powłoki lakierowej, dotyczą punktów pomiarowych. Nie mogą być traktowane jako gwarancja, że grubość powłoki lakierowej w innych punktach nie wykracza poza te przedziały. Pomiar powłoki lakierowej został wykonany urządzeniem będącym w posiadaniu rzeczoznawcy. Pomiar wykonany innym przyrządem może się różnić.
