## Poglądowy raport stanu technicznego

Zadanie: Ocena stanu technicznego i określenie wartości rynkowej pojazdu

| DANE IDENTYFIKACYJNE POJAZDU | | Dane: [O] VII-2025 | |
|---|---|---|---|
| Marka: | SKODA | Nr rejestracyjny: | WI542ML |
| Model pojazdu: | Superb III 2.0 TDI MR`20 E6d | Nr Info-Ekspert: | 034-04471 |

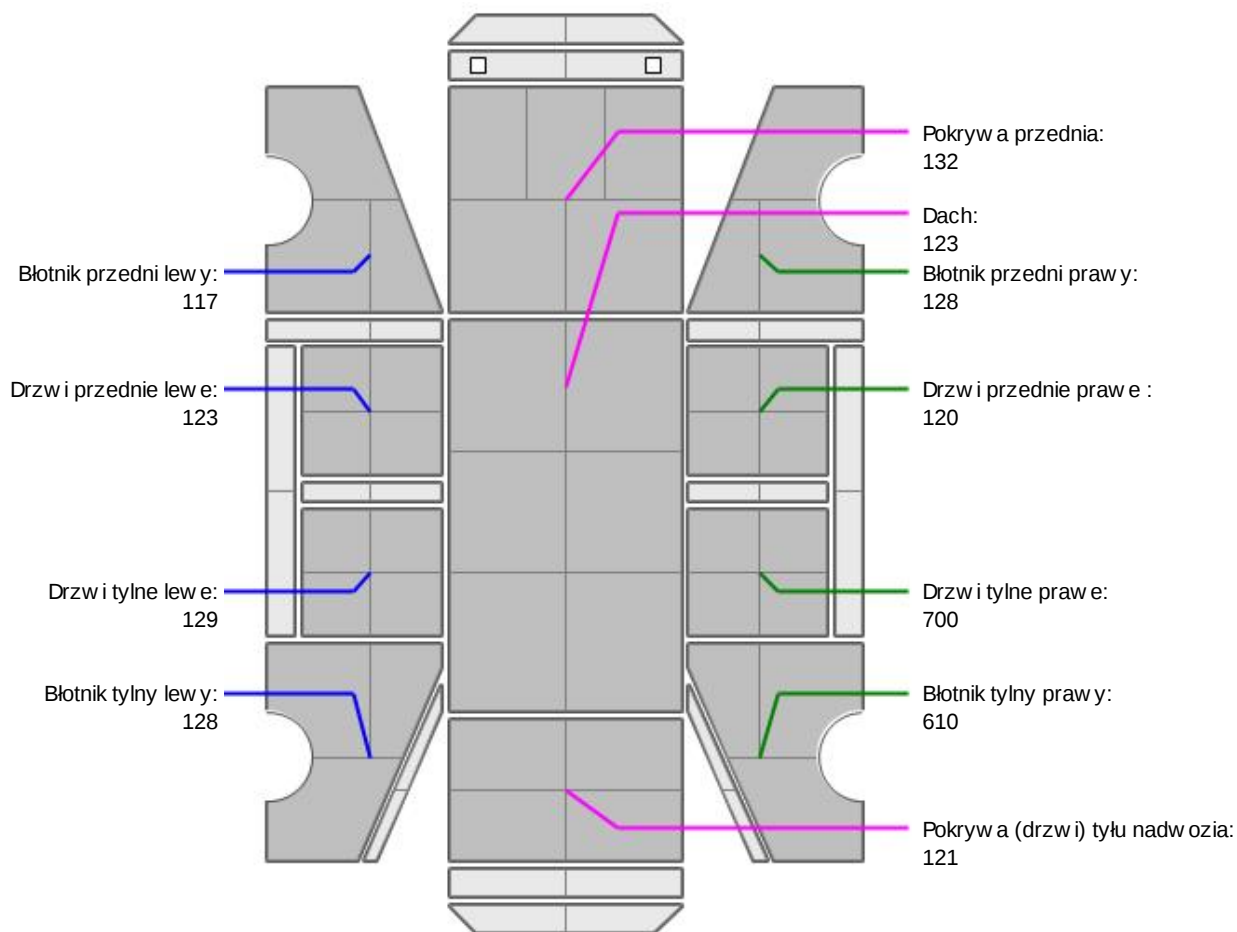
**KABINA KIEROWCY – Opis powłoki lakierowej**

| L.p. | Nazwa elementu | L / P | Grubość powłoki [μm] | Opis |
| 9 | Drzwi tylne | P | 700 | |
| 10 | Błotnik tylny | P | 610 | |

Podane przedziały grubości powłoki lakierowej, dotyczą punktów pomiarowych. Nie mogą być traktowane jako gwarancja, że grubość powłoki lakierowej w innych punktach nie wykracza poza te przedziały. Pomiar powłoki lakierowej został wykonany urządzeniem będącym w posiadaniu rzeczoznawcy. Pomiar wykonany innym przyrządem może się różnić.
