Nr zlecenia: 09/02/07/2025/CarArena STANDARD

## Poglądowy Raport Stanu Technicznego

Zadanie: Ocena stanu technicznego i określenie wartości rynkowej pojazdu

| DANE IDENTYFIKACYJNE POJAZDU | | Dane: [O] VII-2025 | |
|---|---|---|---|
| Model pojazdu: | Golf VII Variant 1.6 TDI MR`17 E6 | Nr Info-Ekspert: | 040-08570 |

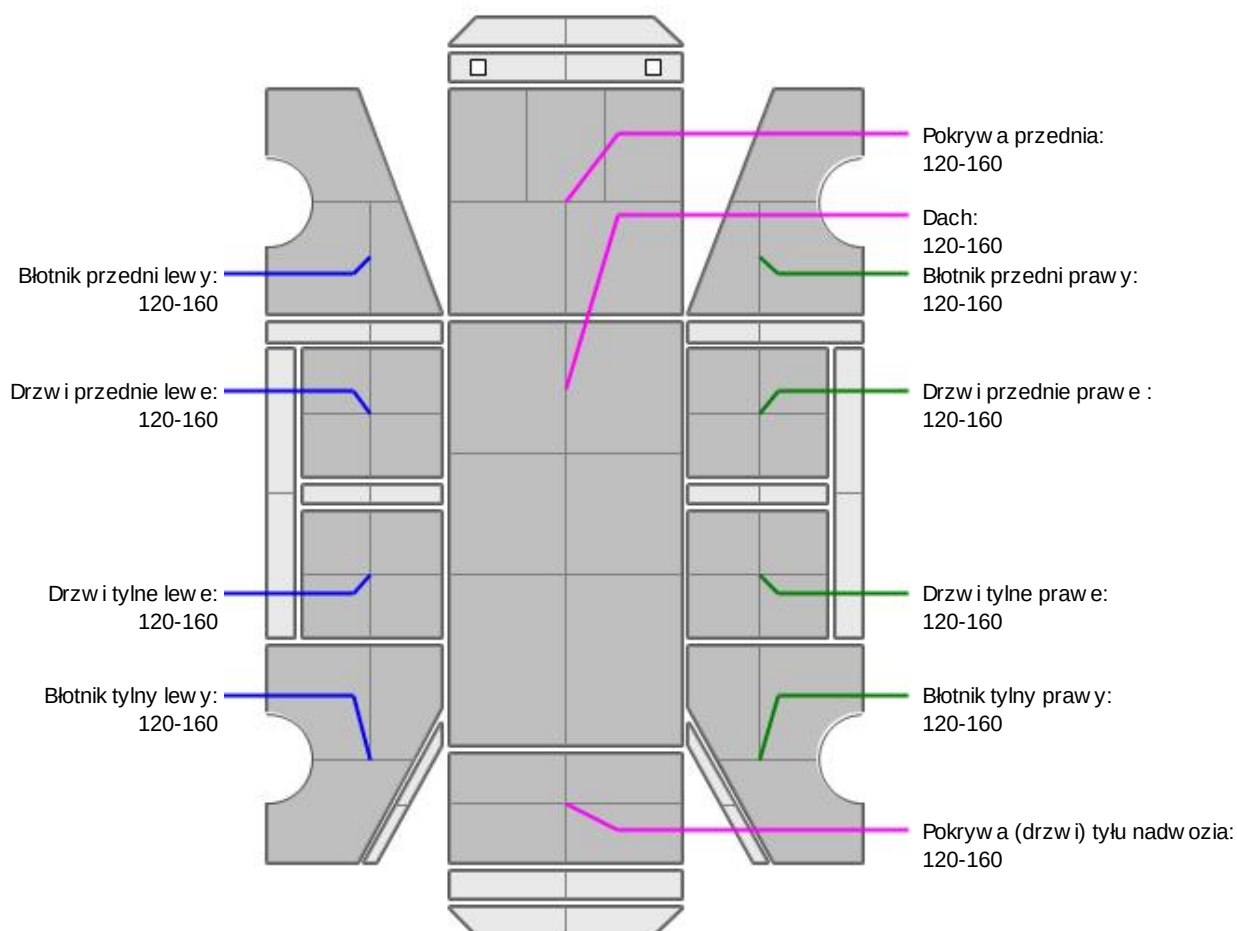
| L.p. | Nazwa elementu | L / P | Grubość powłoki [μm] | Opis |

Podane przedziały grubości powłoki lakierowej, dotyczą punktów pomiarowych. Nie mogą być traktowane jako gwarancja, że grubość powłoki lakierowej w innych punktach nie wykracza poza te przedziały. Pomiar powłoki lakierowej został wykonany urządzeniem będącym w posiadaniu rzeczoznawcy. Pomiar wykonany innym przyrządem może się różnić.
