Nr zlecenia: 11/02/07/2025/CarArena STANDARD

## Poglądowy Raport Stanu Technicznego

Zadanie: Ocena stanu technicznego i określenie wartości rynkowej pojazdu

| DANE IDENTYFIKACYJNE POJAZDU | | Dane: [O] VII-2025 | |
|---|---|---|---|
| Model pojazdu: | Golf VII Variant 1.6 TDI MR`17 E6 | Nr Info-Ekspert: | 040-08570 |

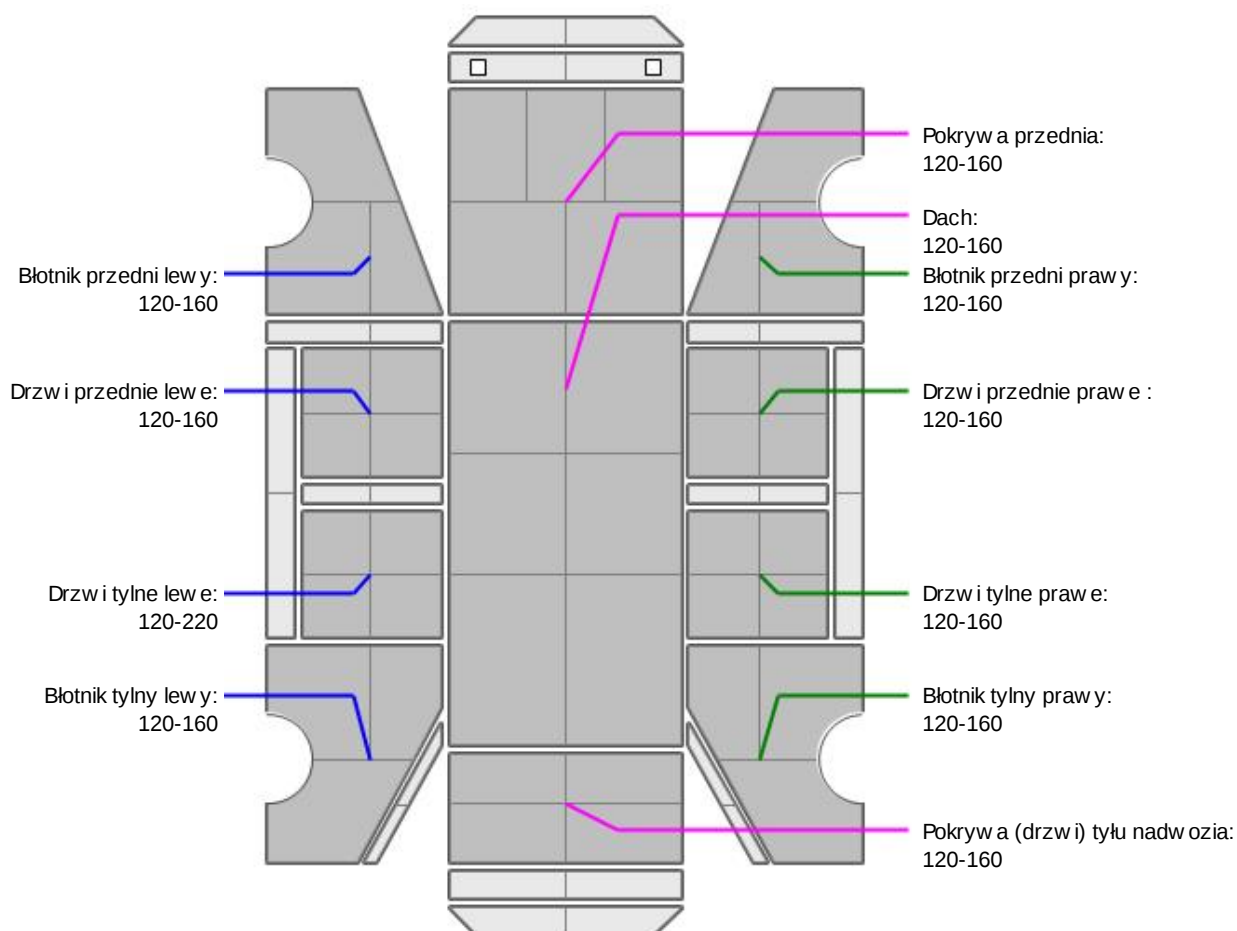
| L.p. | Nazwa elementu | L / P | Grubość powłoki [μm] | Opis |
| 1 | Pokrywa przednia | | 120-160 | |
| 2 | Dach | | 120-160 | |
| 3 | Błotnik przedni | L | 120-160 | |
| 4 | Drzwi przednie | L | 120-160 | |
| 5 | Drzwi tylne | L | 120-220 | |
| 6 | Błotnik tylny | L | 120-160 | |
| 7 | Błotnik przedni | P | 120-160 | |
| 8 | Drzwi przednie | P | 120-160 | |
| 9 | Drzwi tylne | P | 120-160 | |
| 10 | Błotnik tylny | P | 120-160 | |
| 11 | Pokrywa (drzwi) tyłu nadwozia | | 120-160 | |

Podane przedziały grubości powłoki lakierowej, dotyczą punktów pomiarowych. Nie mogą być traktowane jako gwarancja, że grubość powłoki lakierowej w innych punktach nie wykracza poza te przedziały. Pomiar powłoki lakierowej został wykonany urządzeniem będącym w posiadaniu rzeczoznawcy. Pomiar wykonany innym przyrządem może się różnić.
