Nr zlecenia: 07/02/07/2025/CarArena STANDARD

## Poglądowy Raport Stanu Technicznego

Zadanie: Ocena stanu technicznego i określenie wartości rynkowej pojazdu

| DANE IDENTYFIKACYJNE POJAZDU | | Dane: [O] VII-2025 | |
|---|---|---|---|
| Model pojazdu: | <b>Golf VII Variant 1.6 TDI MR`17 E6</b> | Nr Info-Ekspert: | <b>040-08570</b> |

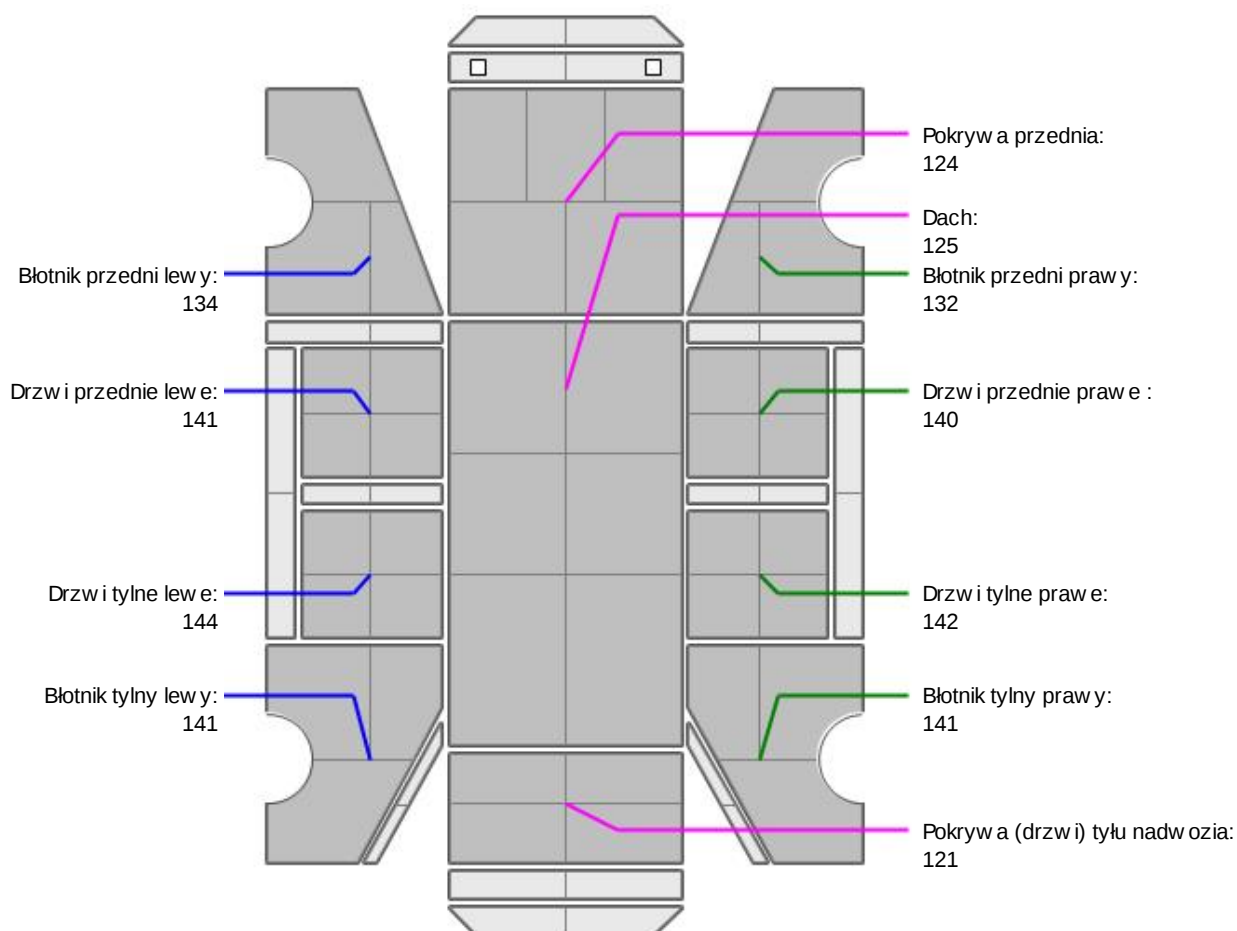
## NADWOZIE – Opis powłoki lakierowej

| L.p. | Nazwa elementu | L / P | Grubość powłoki [µm] | Opis |
| 1 | Pokrywa przednia | | 124 | |
| 2 | Dach | | 125 | |
| 3 | Błotnik przedni | L | 134 | |
| 4 | Drzwi przednie | L | 141 | |
| 5 | Drzwi tylne | L | 144 | |
| 6 | Błotnik tylny | L | 141 | |
| 7 | Błotnik przedni | P | 132 | |
| 8 | Drzwi przednie | P | 140 | |
| 9 | Drzwi tylne | P | 142 | |
| 10 | Błotnik tylny | P | 141 | |
| 11 | Pokrywa (drzwi) tyłu nadwozia | | 121 | |

Podane przedziały grubości powłoki lakierowej, dotyczą punktów pomiarowych. Nie mogą być traktowane jako gwarancja, że grubość powłoki lakierowej w innych punktach nie wykracza poza te przedziały. Pomiar powłoki lakierowej został wykonany urządzeniem będącym w posiadaniu rzeczoznawcy. Pomiar wykonany innym przyrządem może się różnić.
