## Ekspertyza techniczna

Wycena wartości pojazdu  
PFP(W)-MOB-WPO(Z)/netto, WP

samochody osobowe  
OPEL  
Mokka 20-24, Mokka 1.2 T Edition S&S

ZS015TF  
VXKUSHPVKPW101164

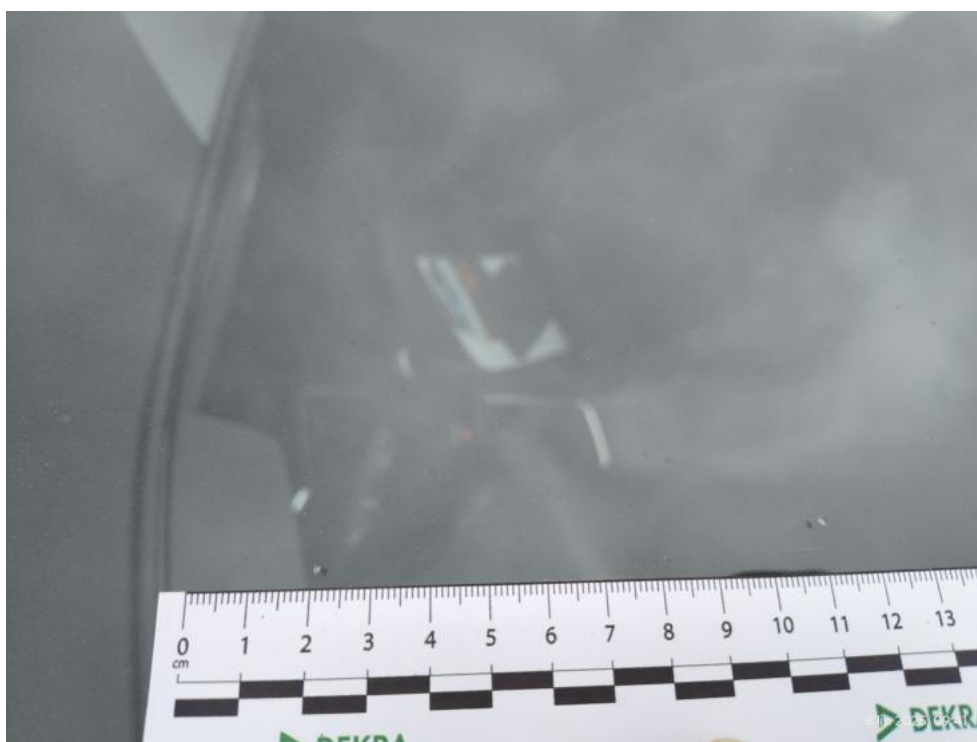
| Nazwa elementu | Rodzaj uszkodzenia | Umiejscowienie |
|---|---|---|
| Szyba atermiczna PRZ | odprysk szkła | Przód |

**Fot. 32.**  
PRZ - odprysk szkła 1

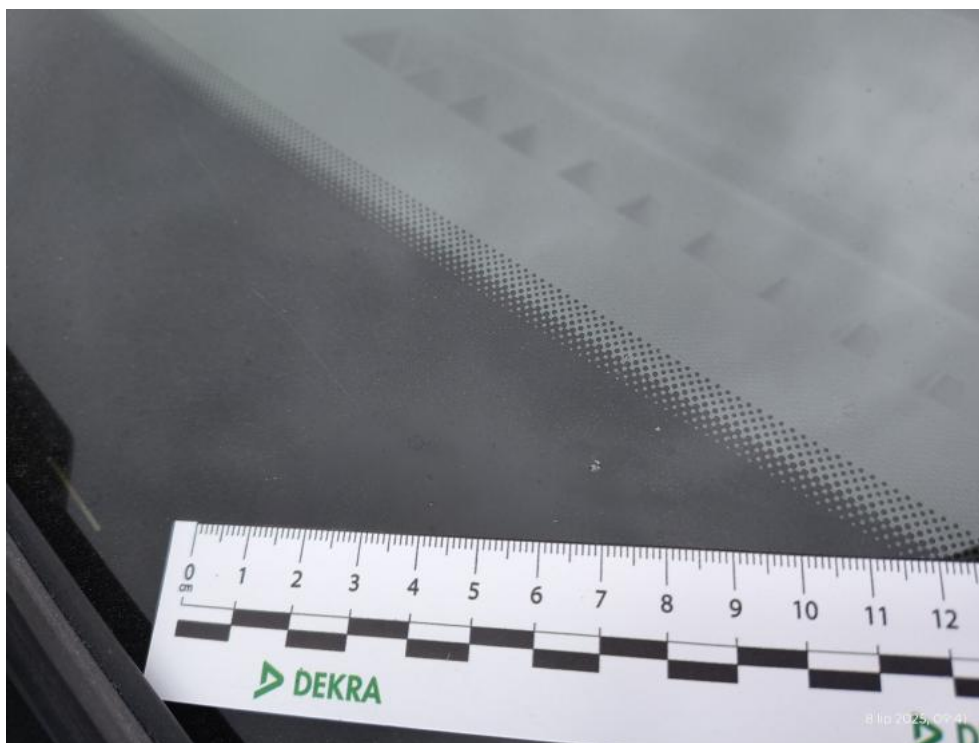
**Fot. 33.**  
PRZ - odprysk szkła 2

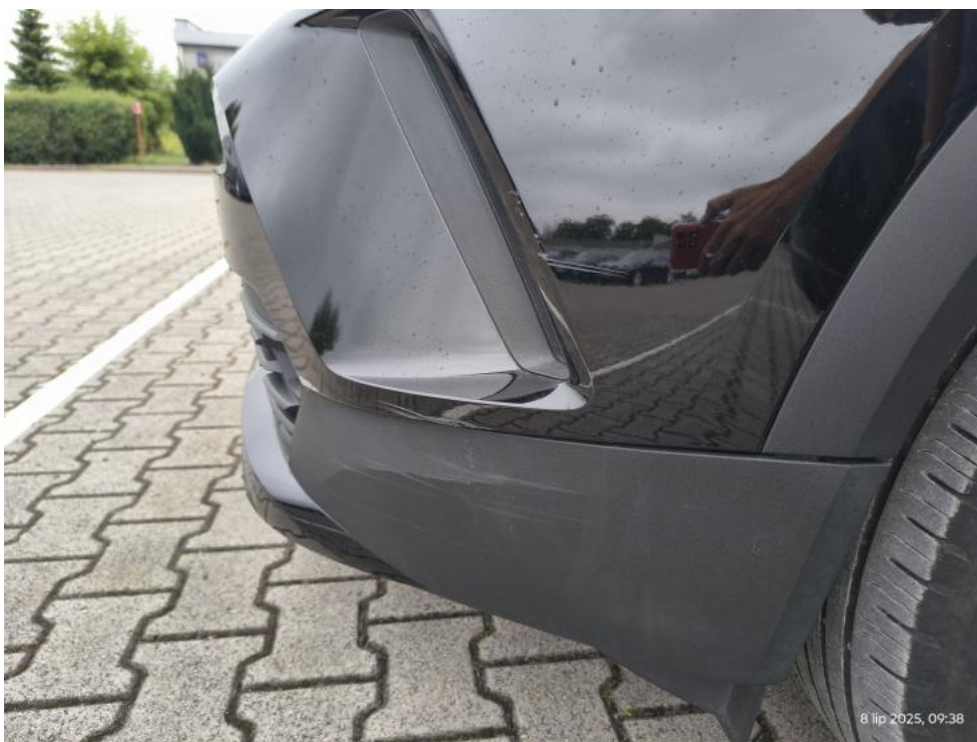
| Nazwa elementu | Rodzaj uszkodzenia | Umiejscowienie |
|---|---|---|
| Zderzak lakier. PRZ | zarysowanie | Przód |

**Fot. 36.**  
PRZ - zarysowanie 1

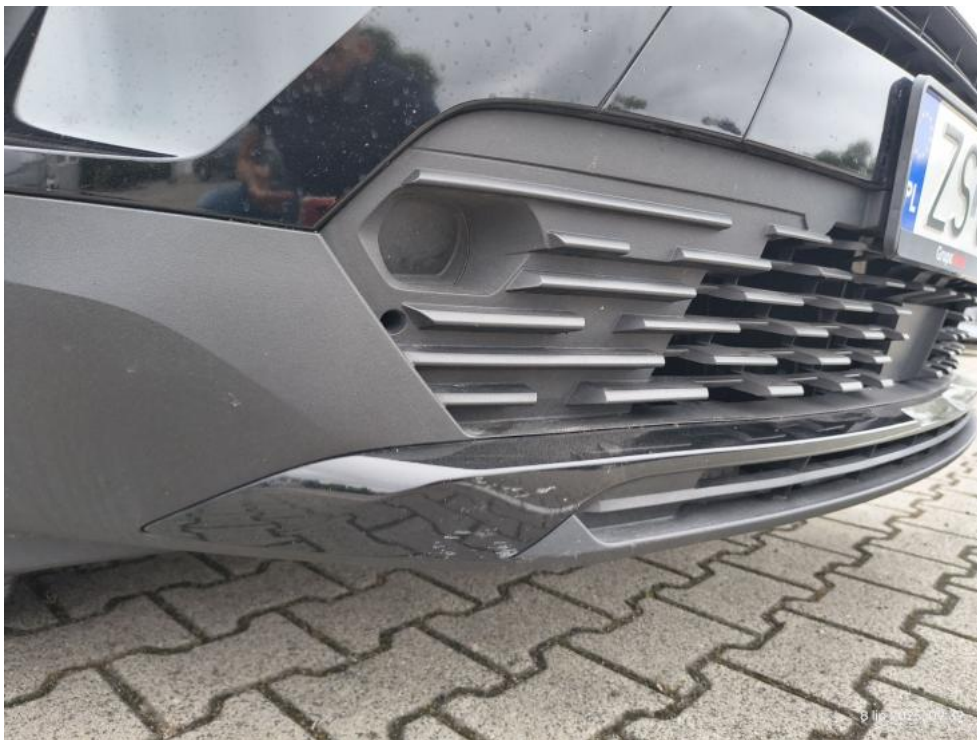
**Fot. 37.**  
PRZ - zarysowanie 2

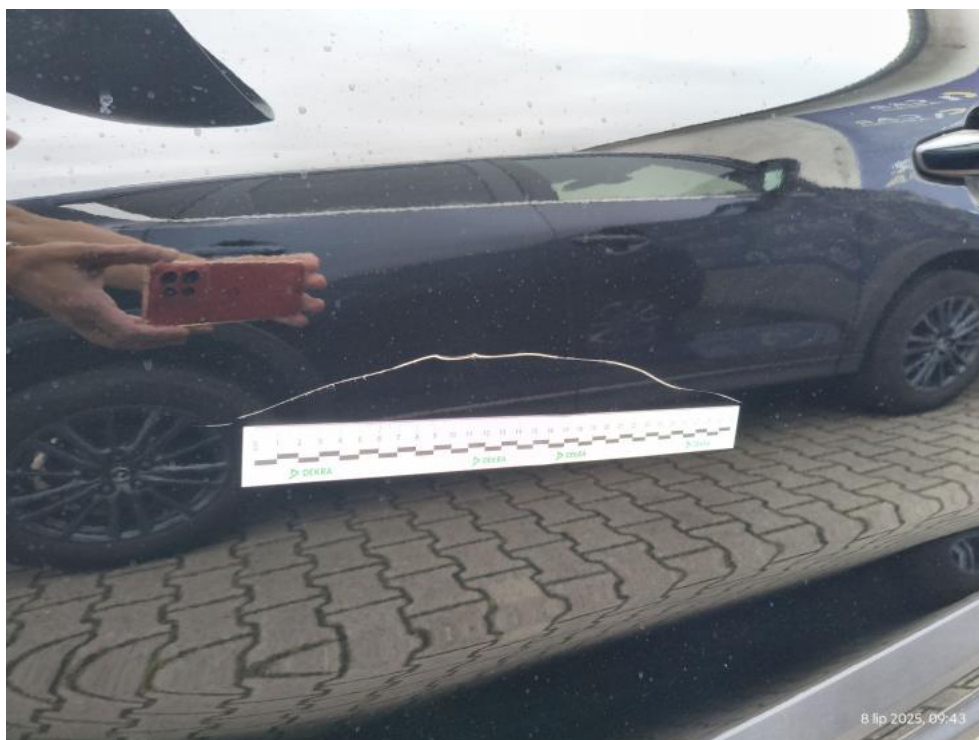
**Fot. 39.**

| Nazwa elementu | Rodzaj uszkodzenia | Umiejscowienie |
|---|---|---|
| Drzwi P L | zarysowanie | Bok lewy |

L - zarysowanie 1

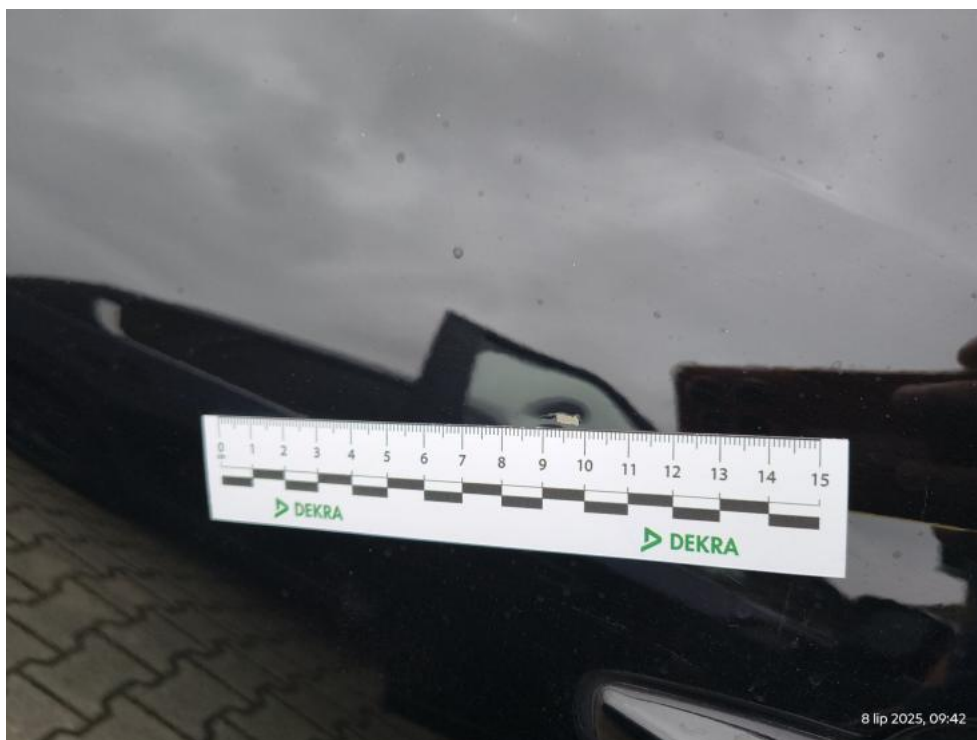
**Fot. 41.**

| Nazwa elementu | Rodzaj uszkodzenia | Umiejscowienie |
|---|---|---|
| Drzwi T L | wgniecenie | Bok lewy |

L - wgniecenie 1

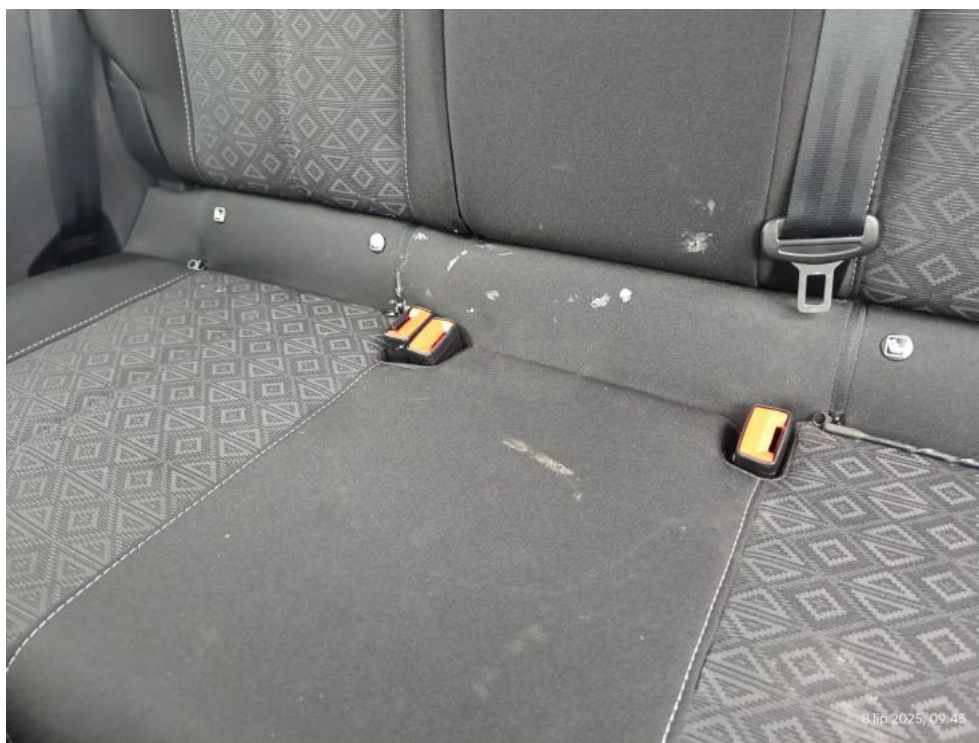
| Nazwa elementu | Rodzaj uszkodzenia | Umiejscowienie |
|---|---|---|
| Kanapa standard. | zabrudzenie | Fotele/Kanapa |

**Fot. 43.**  
- zabrudzenie 1
