Nr zlecenia: 200/24/06/2025/CarArena DETAL

## Poglądowy raport stanu technicznego

Zadanie: Ocena stanu technicznego i określenie wartości rynkowej pojazdu

| DANE IDENTYFIKACYJNE POJAZDU | | Dane: [T] VI-2025 | |
|---|---|---|---|
| Marka: | LAND ROVER | Nr rejestracyjny: | PZ084TS |

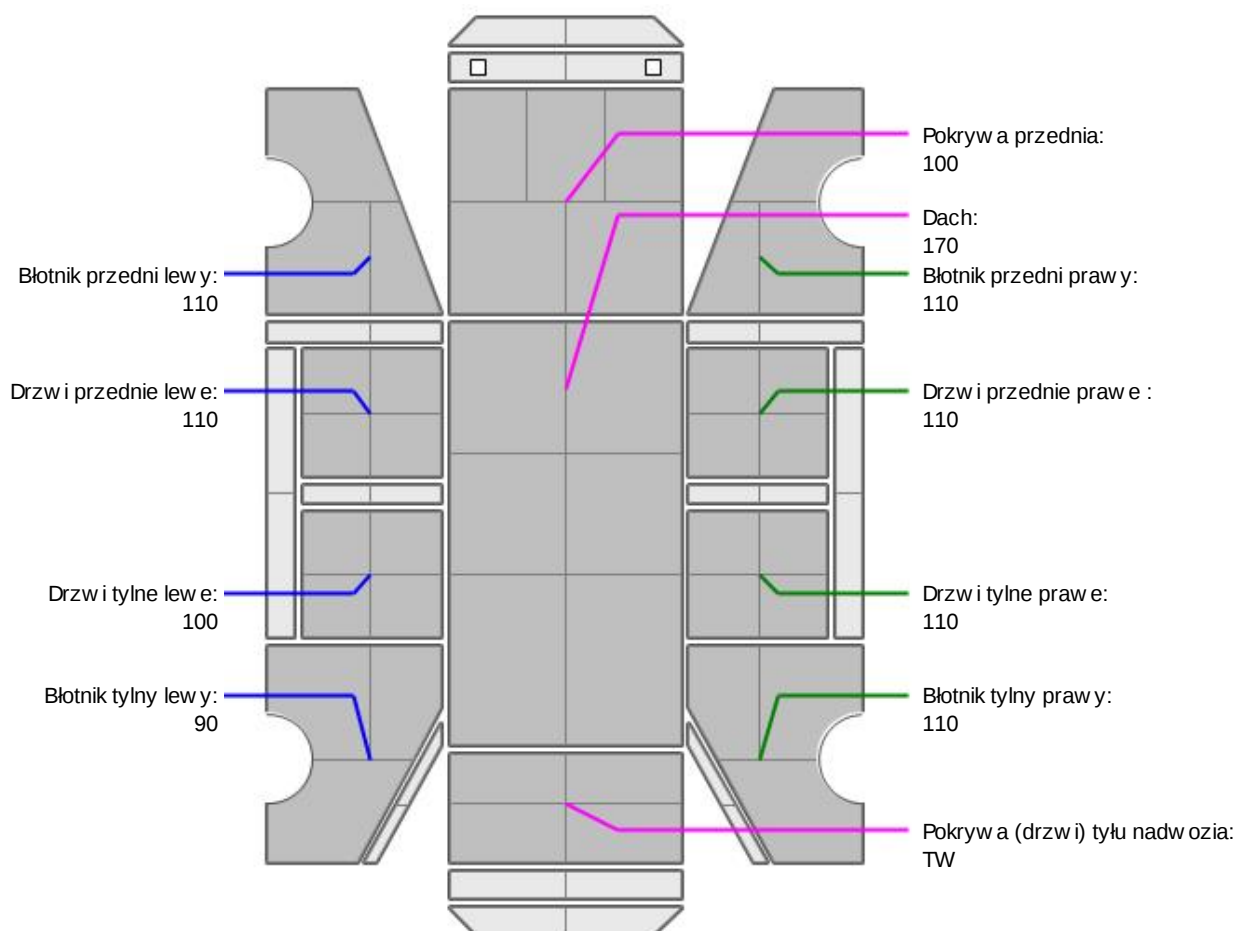
## NADWOZIE – Opis powłoki lakierowej

| L.p. | Nazwa elementu | L / P | Grubość powłoki [μm] | Opis |
| 1 | Pokrywa przednia | | 100 | |
| 2 | Dach | | 170 | |
| 3 | Błotnik przedni | L | 110 | |
| 4 | Drzwi przednie | L | 110 | |
| 5 | Drzwi tylne | L | 100 | |
| 6 | Błotnik tylny | L | 90 | |
| 7 | Błotnik przedni | P | 110 | |
| 8 | Drzwi przednie | P | 110 | |
| 9 | Drzwi tylne | P | 110 | |
| 10 | Błotnik tylny | P | 110 | |
| 11 | Pokrywa (drzwi) tyłu nadwozia | | TW | |
