Nr zlecenia: 119/02/07/2025/CarArena STANDARD

## P o g l ą d o w y   R a p o r t   S t a n u   T e c h n i c z n e g o

Zadanie: Ocena stanu technicznego i określenie wartości rynkowej pojazdu

| DANE IDENTYFIKACYJNE POJAZDU | | Dane: [O] VII-2025 | |
|---|---|---|---|
| Model pojazdu: | Ceed 1.0 MR`18 E6 | Nr Info-Ekspert: | 052-01215 |

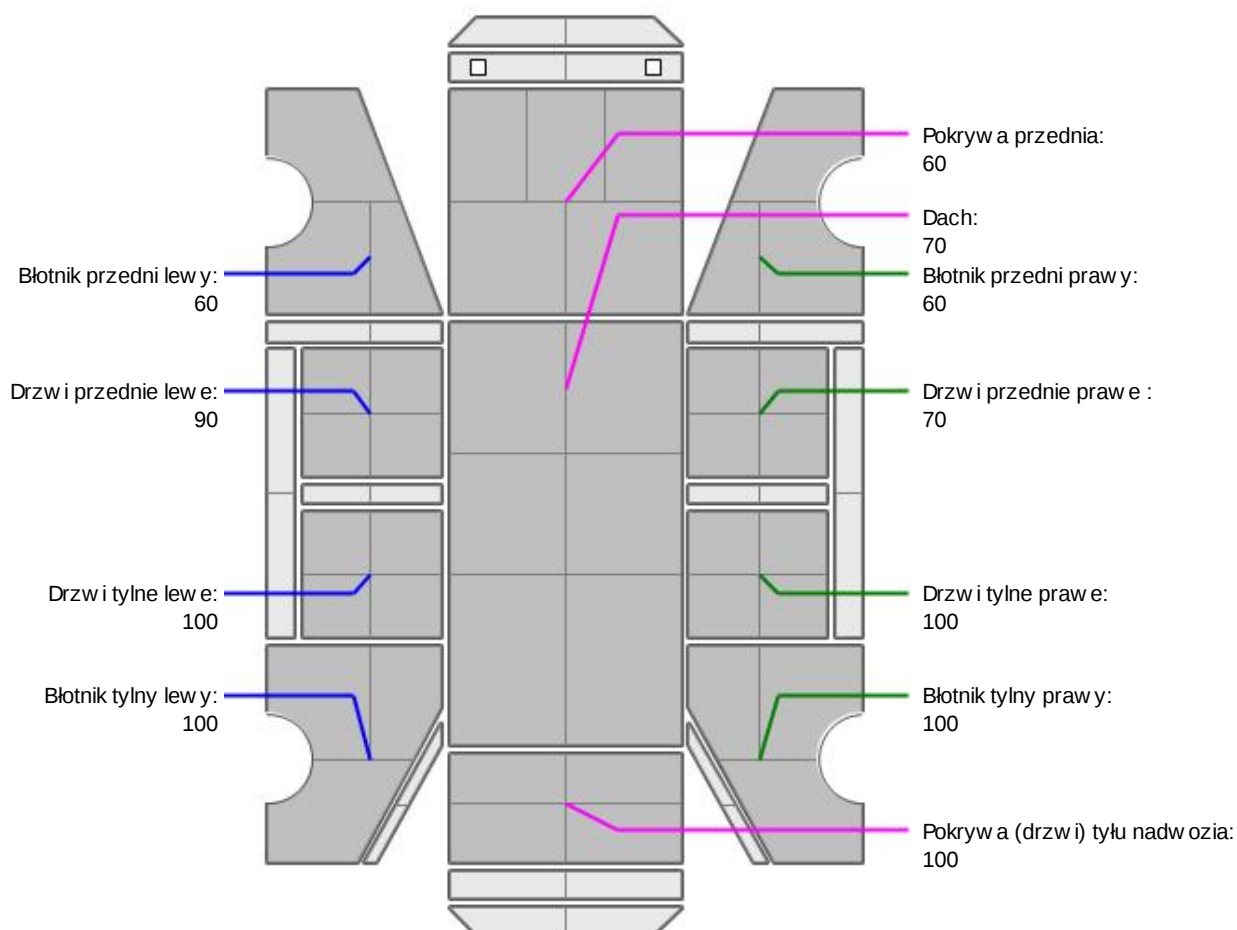
## NADWOZIE – Opis powłoki lakierowej

| L.p. | Nazwa elementu | L / P | Grubość powłoki [μm] | Opis |
| 1 | Pokrywa przednia | | 60 | |
| 2 | Dach | | 70 | |
| 3 | Błotnik przedni | L | 60 | |
| 4 | Drzwi przednie | L | 90 | |
| 5 | Drzwi tylne | L | 100 | |
| 6 | Błotnik tylny | L | 100 | |
| 7 | Błotnik przedni | P | 60 | |
| 8 | Drzwi przednie | P | 70 | |
| 9 | Drzwi tylne | P | 100 | |
| 10 | Błotnik tylny | P | 100 | |
| 11 | Pokrywa (drzwi) tyłu nadwozia | | 100 | |

Podane przedziały grubości powłoki lakierowej, dotyczą punktów pomiarowych. Nie mogą być traktowane jako gwarancja, że grubość powłoki lakierowej w innych punktach nie wykracza poza te przedziały. Pomiar powłoki lakierowej został wykonany urządzeniem będącym w posiadaniu rzeczoznawcy. Pomiar wykonany innym przyrządem może się różnić.
