Nr zlecenia: 124/02/07/2025/CarArena STANDARD

## P o g l ą d o w y   R a p o r t   S t a n u   T e c h n i c z n e g o

Zadanie: Ocena stanu technicznego i określenie wartości rynkowej pojazdu

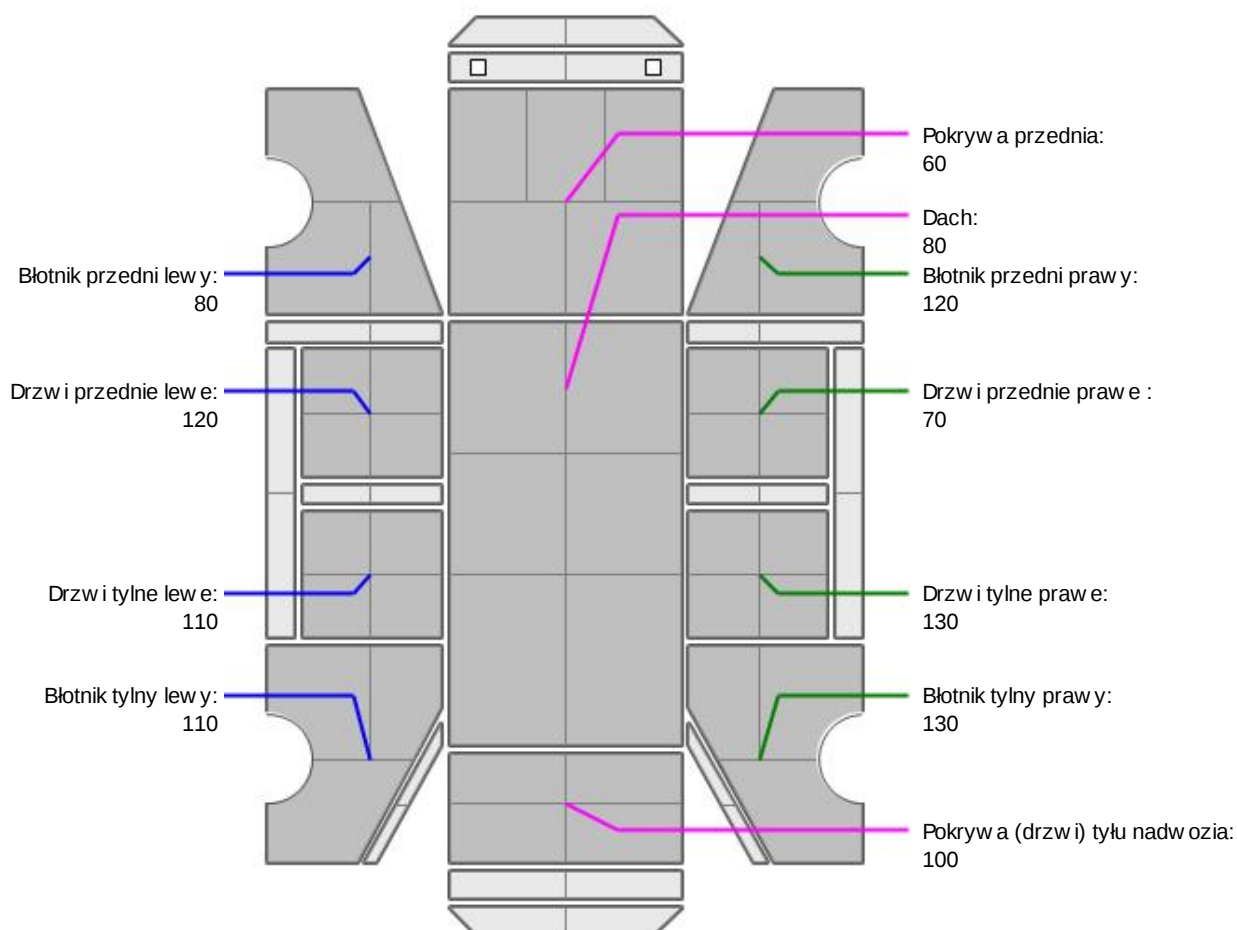
## NADWOZIE – Opis powłoki lakierowej

| L.p. | Nazwa elementu | L / P | Grubość powłoki [μm] | Opis |
| 1 | Pokrywa przednia | | 60 | |
| 2 | Dach | | 80 | |
| 3 | Błotnik przedni | L | 80 | |
| 4 | Drzwi przednie | L | 120 | |
| 5 | Drzwi tylne | L | 110 | |
| 6 | Błotnik tylny | L | 110 | |
| 7 | Błotnik przedni | P | 120 | |
| 8 | Drzwi przednie | P | 70 | |
| 9 | Drzwi tylne | P | 130 | |
| 10 | Błotnik tylny | P | 130 | |
| 11 | Pokrywa (drzwi) tyłu nadwozia | | 100 | |

Podane przedziały grubości powłoki lakierowej, dotyczą punktów pomiarowych. Nie mogą być traktowane jako gwarancja, że grubość powłoki lakierowej w innych punktach nie wykracza poza te przedziały. Pomiar powłoki lakierowej został wykonany urządzeniem będącym w posiadaniu rzeczoznawcy. Pomiar wykonany innym przyrządem może się różnić.
